藤枝聯外道路大規模崩塌監測治理經驗

文／圖 ■ 吳重君 ■ 勇霖工程顧問有限公司技師

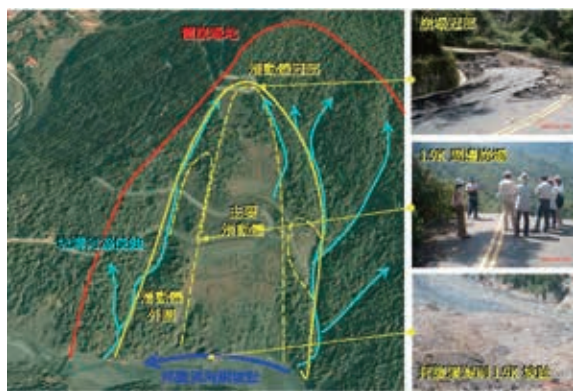
由於邊坡位在邦腹溪河道攻擊岸，坡面大小坑溝分布，海棠颱風後之災害跡象研判，工區所在邊坡坡趾，因邦腹溪淘刷而發生大規模崩塌，而坡面因鬆動土石形成數處坑溝，加上坑溝向源侵蝕而使邊坡形成大小崩場地。94 年海棠颱風後，邦腹溪河道淤積抬升，溪水淘刷坡趾，致舊崩塌範圍內再度發生大規模

崩塌，其側邊坡面雖未發生明顯崩塌，但因可見土石崩落與構造物開裂等徵兆，故研判仍在潛在滑動範圍內（圖 1）。

▲圖1、94年海棠颱風後現況與潛在滑動範圍判釋圖

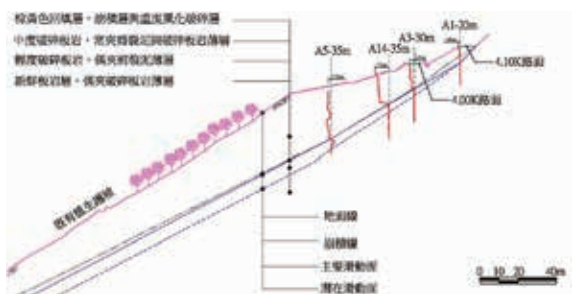
聯外道路 4.0K 周邊路段位於滑動體冠部，前期先以箱籠構築路基以恢復交通，96 年監測期間，周邊地表裂隙分布，傾斜管仍可觀查到 1.4 ~ 24.9 公分不等之變形量，且於地表下 8.5 ~ 17.0 公尺間（崩積層範圍）發現滑動面（圖 3），故優先加強周邊地表排水與強化地層穩定，可避免滑動體之地滑潛勢持續惡化。

▲圖3、滑動體冠部代表斷面監測成果

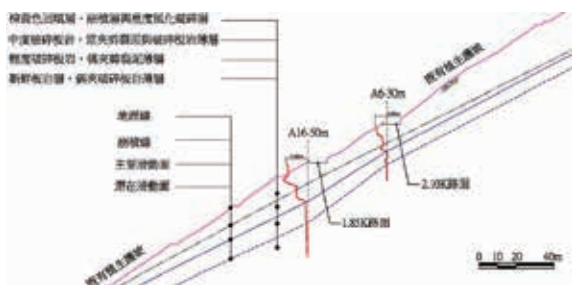
鑽探成果顯示，位於滑動坡面之聯外道路 1.8K ~ 2.1K 區間路段上邊坡，其殘留崩積層厚可達 22 公尺，調查期間為裸露坡面，以擋土牆與局部格梁方式護坡，保護道路安全，96 年監測期間，汛期坡面土石崩落，周邊傾斜管可觀察到 6.5 ~ 24.9 公分不等之變形量，地表下 14.5 ~ 20.0 公尺間發現滑動面（圖 4），且滑動範圍內地下水位升降與降雨呈正相關，顯示工區確實為地滑潛勢區，宜採用滑動土體抑止方式整治。

▲圖4、主要滑動體代表斷面監測成果

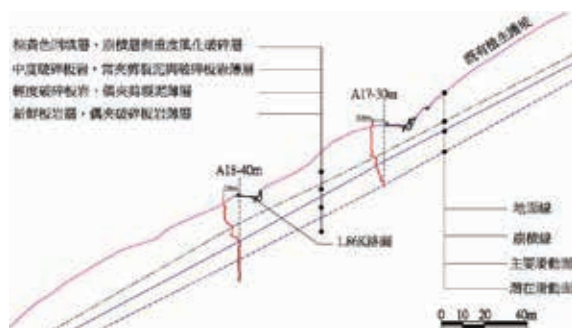
相較於崩塌坡面之明顯現象，位滑動體外圍之 A17 與 A18 傾斜管，同樣於地表下 17.0 ~ 21.5 公尺間發現滑動面，但 96 年變

化量僅 5.5 ~ 7.5 公分間（圖 5），顯示其同屬於地滑潛勢區，但穩定性相對較高，治理急迫性較低。

▲圖5、滑動體外圍監測成果

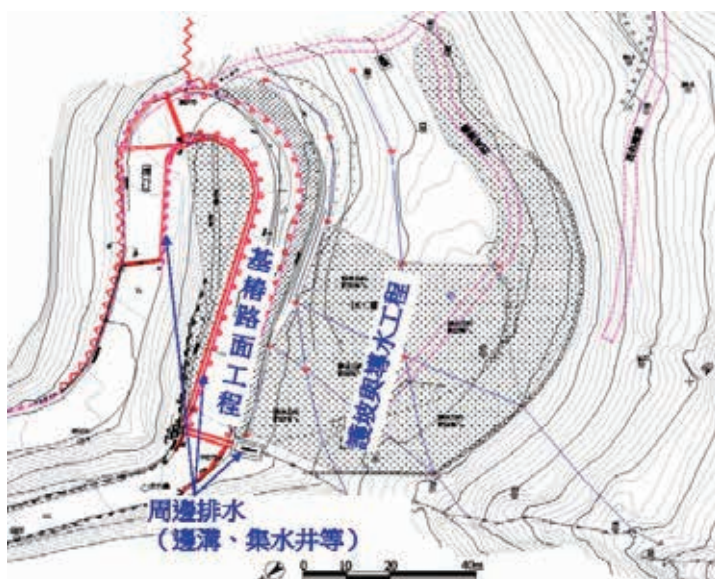
▲圖6、第一期整治工程配置

藉由冠部整坡（含裂隙填補）、植生護坡與噴漿縱橫溝，配合周邊道路排水工程（含道路邊溝）（圖 6），截排地表水，減少逕流入滲，達初步穩定邊坡之目的。

考量降低坡體自重、提升邊坡抗滑能力及維持道路長久穩定性，以抗滑樁（貫入滑動面下岩層 5 公尺以上）路基搭配 RC 路面板方式，改建 4K 周邊路段（圖 7），以兼顧 4K 周邊道路安全，減輕邊坡下滑力，提高坡穩定性。

依據滑動面深度，於聯外道路 1.8K ~ 2.1K 路段之既有擋土牆牆面，增設 50 公尺預力地錨（貫入滑動面下岩層 10 公尺以上），以維持邊坡穩定性。

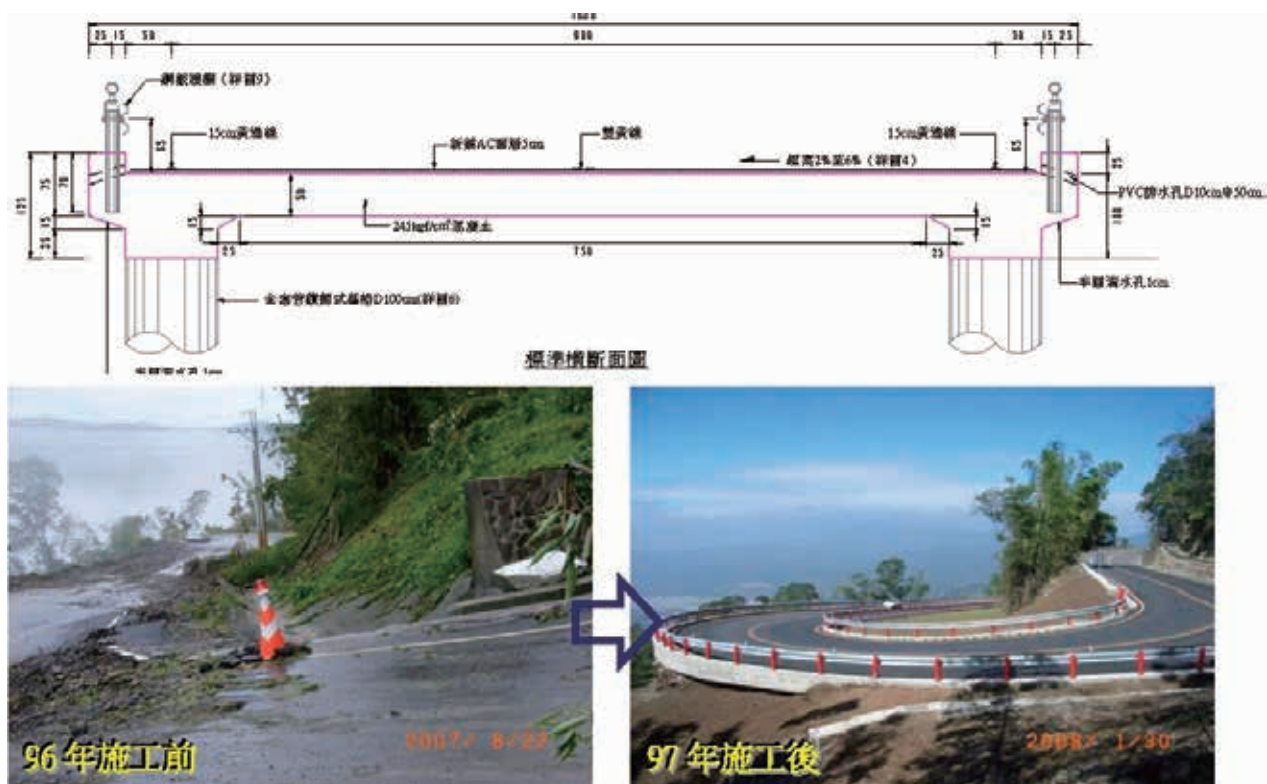
▲圖7、基樁路面版標準斷面圖與現況照片

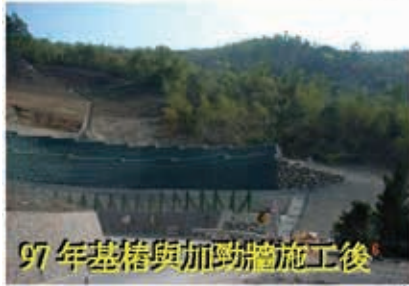
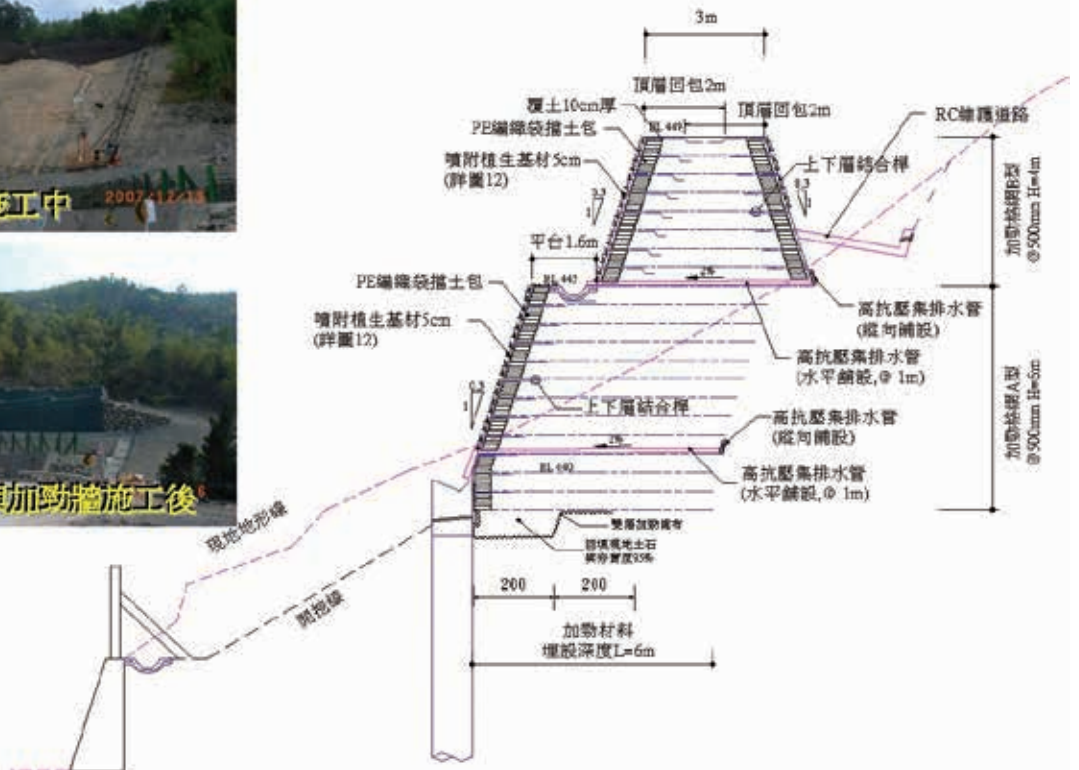
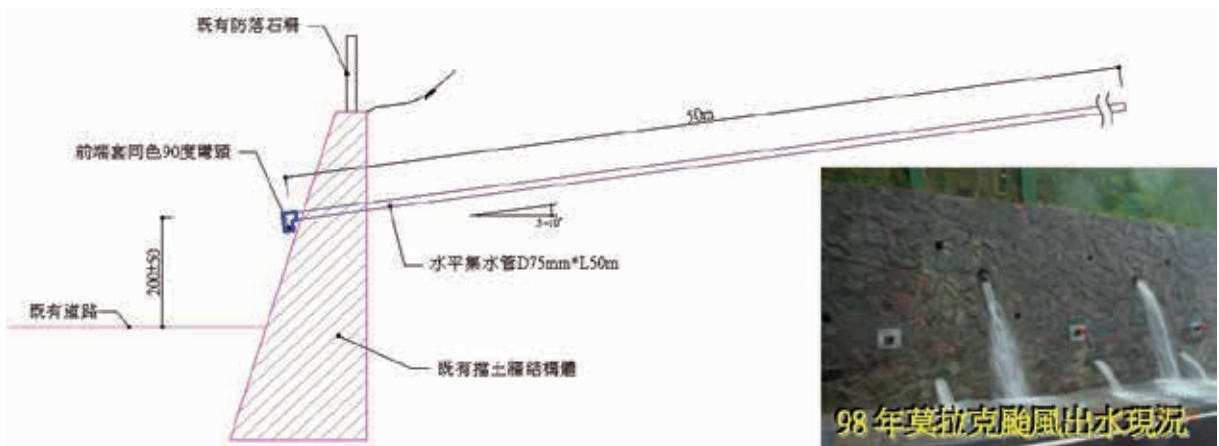
因聯外道路2.0K所在邊坡淺層不穩定，坡面無法自然復育，汛期屢發生落石事件，故

新設加勁防落石牆趾部設置基樁（貫入滑動面下岩層5公尺以上），以提升邊坡淺層與深層穩定性（圖8）。此外，考量汛期地下水位升降顯著，為影響邊坡穩定性之重要因素，於聯外道路1.8K～1.9K區間路段上邊坡擋土牆，增設50公尺之水平排水管，導排滑動面以上之地下水（圖9），以降低工區地滑發生潛勢。

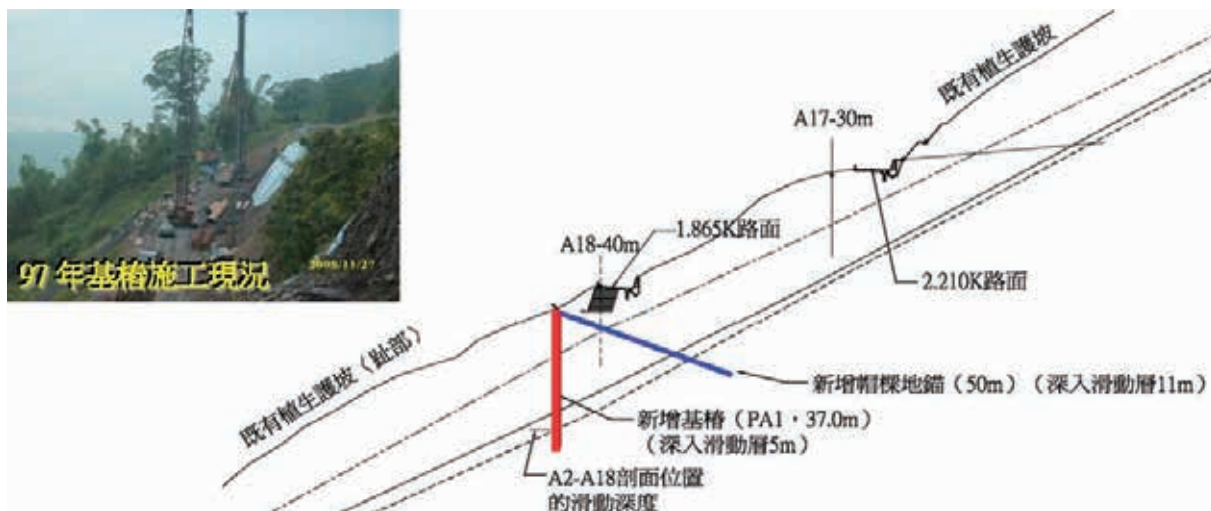
▲圖10、第三期整治斷面圖

為控制邊坡地滑潛勢，並確保聯外道路 1.8K ~ 2.1K 區間路段之道路穩定性，故於 1.86 ~ 1.95K 道路下邊坡，施作 33 公尺之鑽

掘式基樁（貫入滑動面下岩層 5 公尺以上），且於基樁帽梁處增設 50 公尺地錨，輔助基樁達穩定邊坡目的（圖 10）。

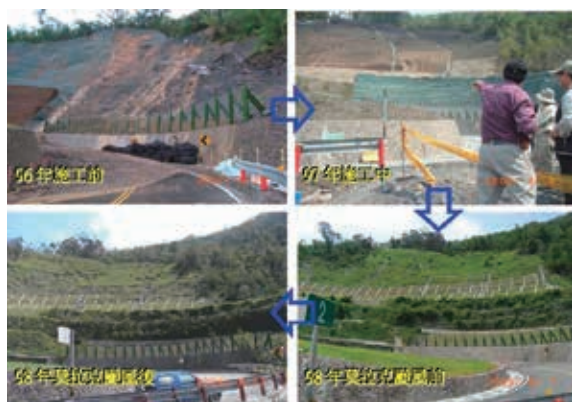
▲圖11、坡面處理與保護前後現況

有鑑於現地部分地表排水設施、水平排水管、地錨及坡面處理未臻完善，辦理補設與加強作業，以確保全區穩定性（圖 11）。

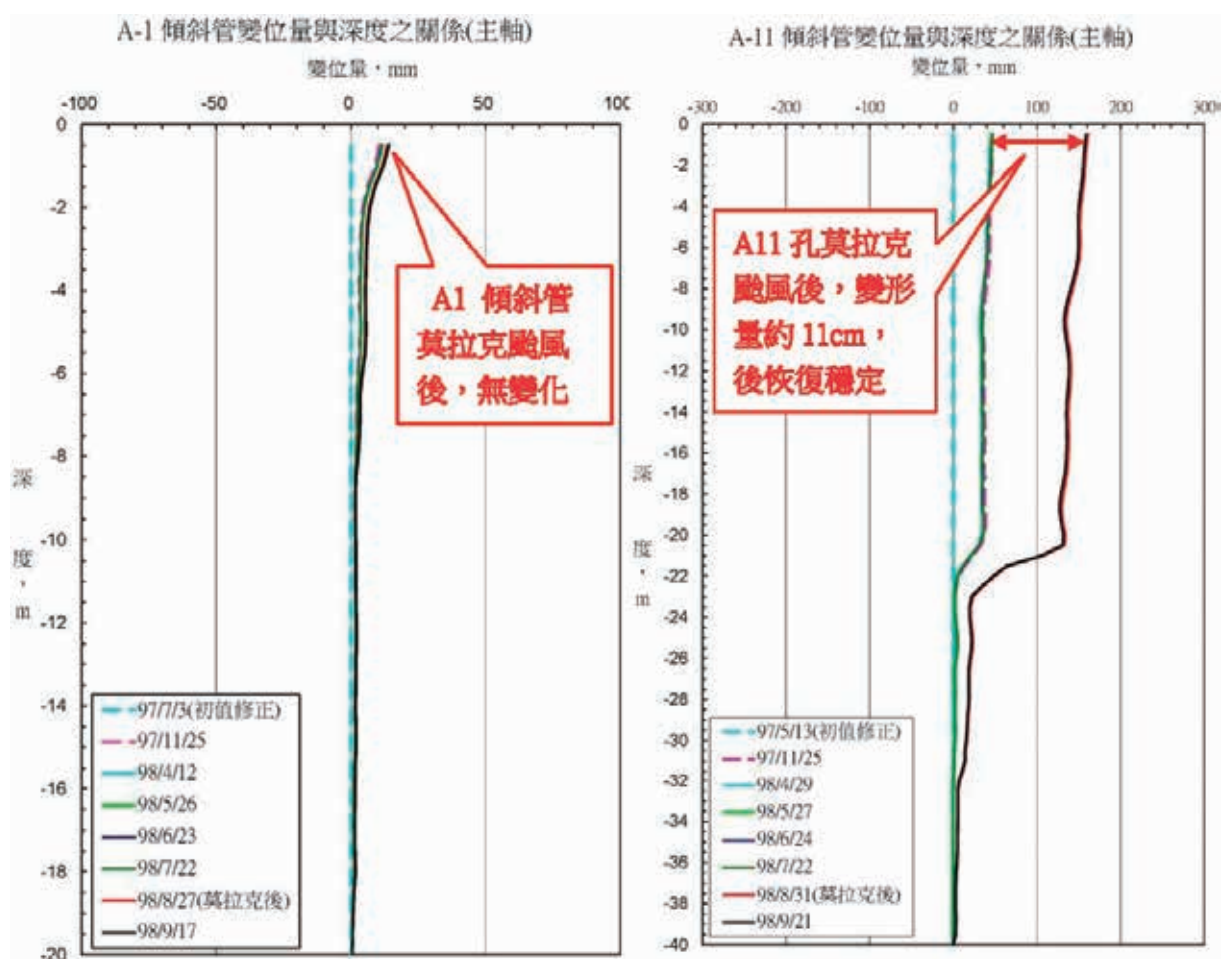
位於聯外道路 4K 基樁工程上邊坡之 A1 傾斜管，經歷 97 年卡玫基與 98 年莫拉克颱風考驗，穩定無明顯變化產生，顯示整治工程成效良好（圖 12(a)）。

由莫拉克颱風後，水平排水管大量排水，地錨應力上升 50%，位於主要滑動體內之 A11 傾斜管雖產生 11 公分之變形，但災後 1 個月後，地下水位下降，地錨應力與傾斜管保持穩定（圖 12(b)）等現象研判，顯示整治工程發揮成效，面臨莫拉克颱風極端降雨之考驗，有效減緩工區地滑潛勢。

(a) 滑動體冠部 A1 傾斜管 (4K 周邊)

(b) 主要滑動體 A11 傾斜管 (1.9K 周邊)

▲圖12、莫拉克風災前後主要滑動體內傾斜管監測成果

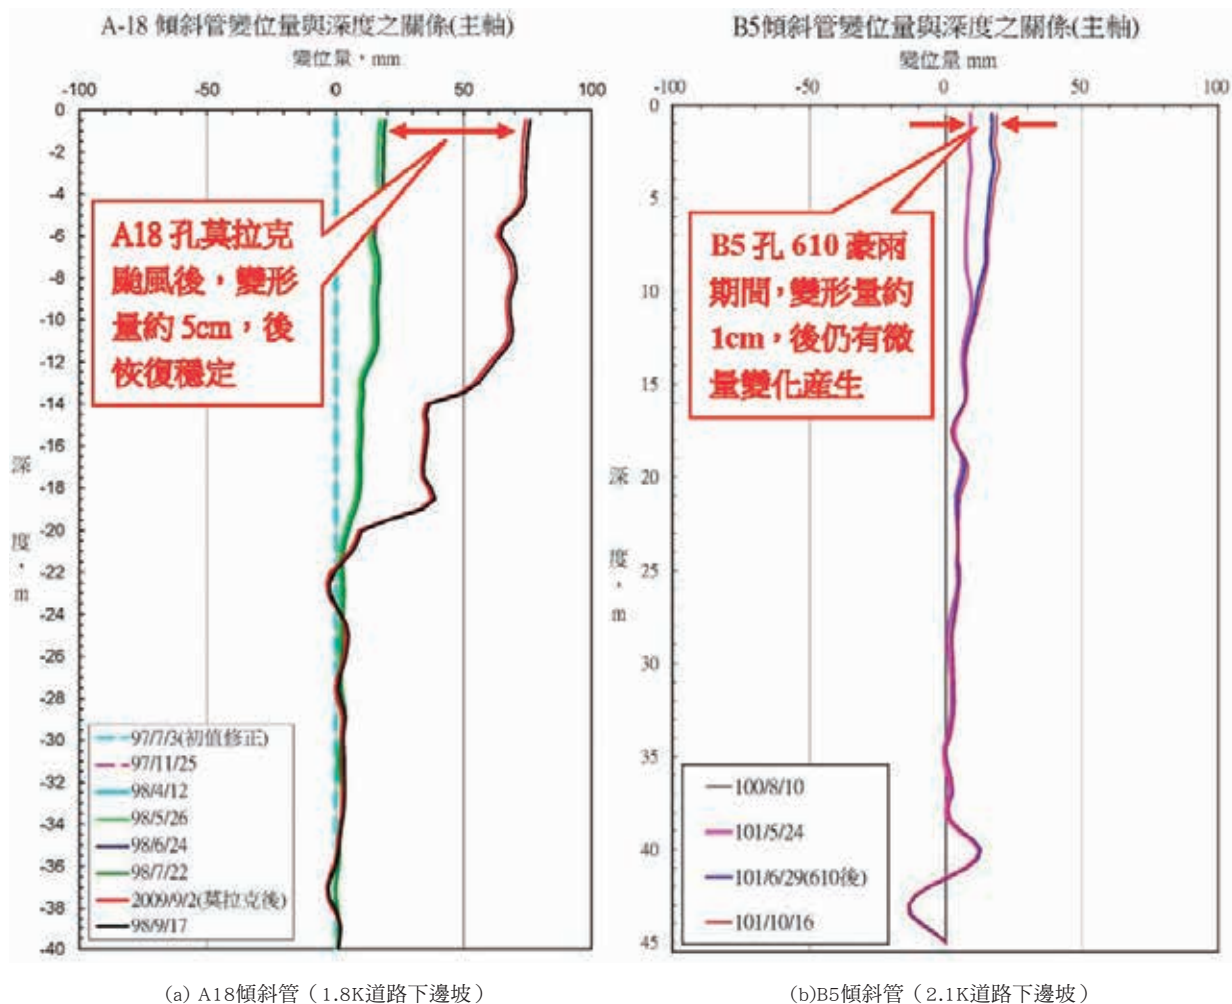
對於地滑潛勢稍低之滑動體外圍（1.8K與2.1K周邊路段），採地錨搭配水平排水管補強，整治工程雖減緩工區地滑潛勢，1.8K周邊A18傾斜管於莫拉克颱風後雖產生5公分變位後，恢復穩定（圖13(a)），但位於上邊坡2.1K周邊地錨有應力上升後斷裂與鬆脫之現象，顯示2.1K周邊路段於極端降雨狀態

下，其強度尚有不足。

▲圖13、莫拉克與610風災前後滑動體外圍傾斜管監測成果

因莫拉克颱風後，聯外道路 2.1K 周邊路段陸續發現擋土牆與護欄開裂，地錨持續損壞脫落，路面下陷與開裂等災害徵兆，故增設 B3 至 B5 傾斜管，並由傾斜管之孔口變位向量發現，610 豪雨後 B3 與 B4 傾斜管有 2.1 ~ 2.5 公分之變化量（圖 13(b) 與圖 14），且 103

有鑑於莫拉克風災後，潛在滑動範圍內植生復育良好，設施無嚴重損壞情形，且災後監測設施保持穩定，顯示本案治理成效良好，故先針對地2.1K周邊錨損壞處加以補設地錨，並延續監測其後續變化，以評估後續補強需求。

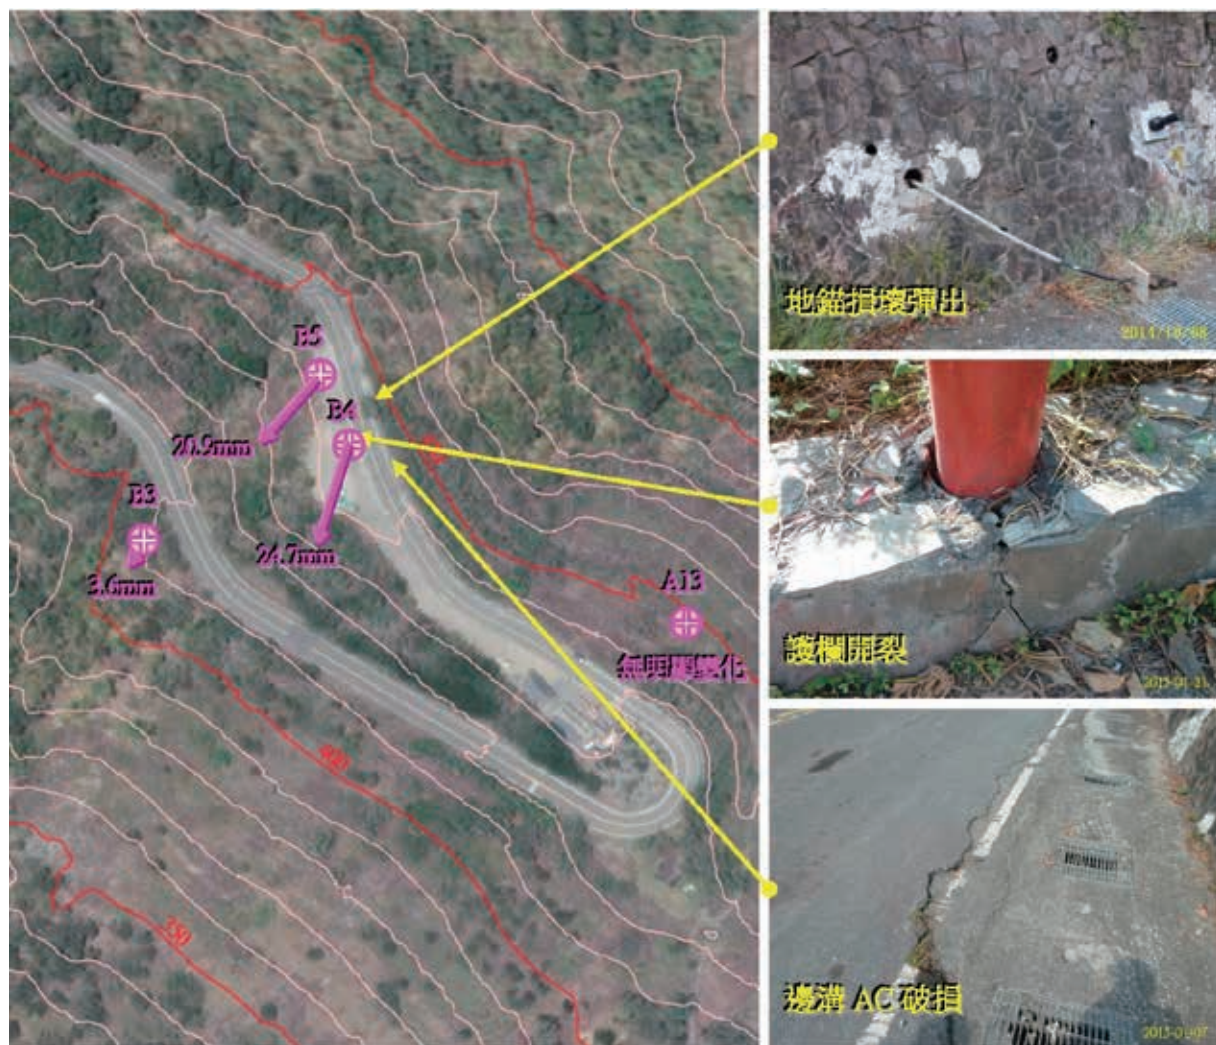
年雖為乾旱年度，降雨量少，但麥德姆颱風後傾斜管位移，且持續有災害徵兆產生，顯示本路段汛期地滑潛勢仍高。考量本路段地滑潛勢升高，且地錨損壞將使鄰近地錨負荷增加，須辦理整治，抑制地層滑移，以降低大規模崩塌發生機會。

▲圖14、103年2.1K周邊現況與監測成果

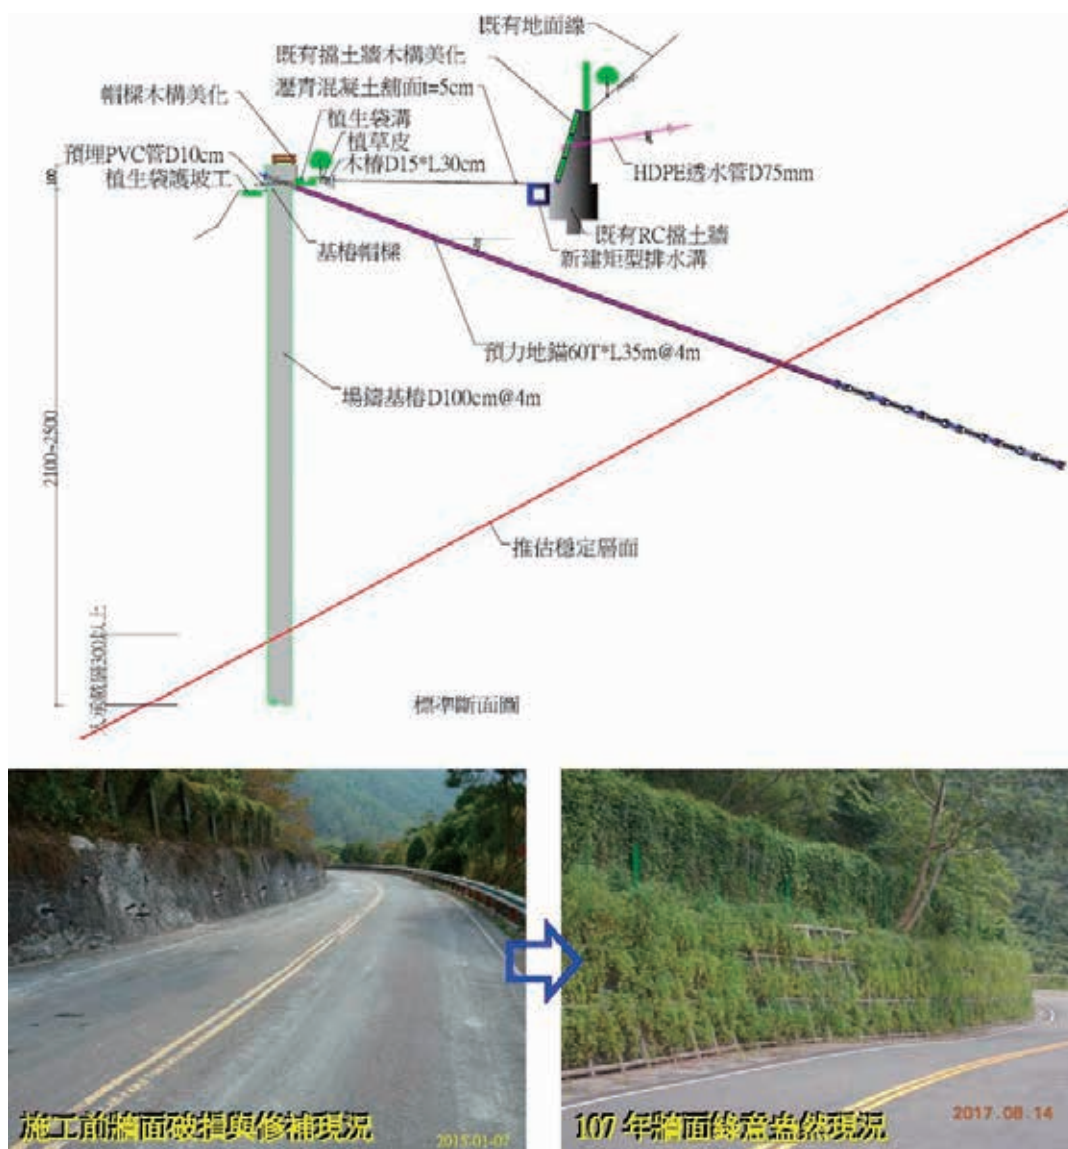
▲圖 15、第四期地滑整治斷面圖與牆面美化現況

由 101 ~ 103 年監測成果發現，前期整治工程雖發揮功效，成功抑制地滑災害發生，但聯外道路 1.8K 與 2.1K 周邊所在坡面，因治理急迫性稍低，於擋土牆面僅施做地錨與水平排水管，因近年監測發現汛期期間，聯外道路 2.1K 周邊發現多處地滑徵兆，於 104 年施作長 23 公尺鑽掘式基樁，及 35 公尺地錨之

第四期整治工程，以提升該路段之穩定性；此外，聯外道路 2.0K 至 2.1K 路段既有擋土牆，96 年完工至今，因經歷數場極端降雨與整治工程，牆面功能雖然良好，但牆面密布修補痕跡，考量工區將趨穩定，且鄰近工作站内恰有一批紅檜疏伐木（小徑木），故將其應用於牆面美化工程（圖 15），以達友善環境之目標。

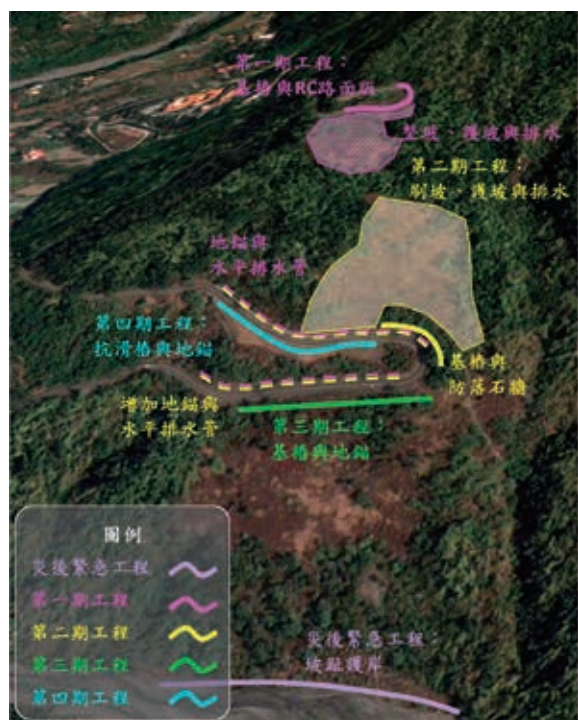
另由第四期工程完工後之監測成果可知，105 年梅姬颱風帶來超大豪雨等級之考驗（日累積雨量 570 毫米），工區現況良好，傾斜管與地錨應力均保持穩定而無變化，顯示各期整治工程均已發揮成效，歷年工程配置示意詳圖 16 所示，工區趨於穩定（圖 17）。

▲圖16、藤枝2K大規模崩場地歷年主要整治工程配置圖

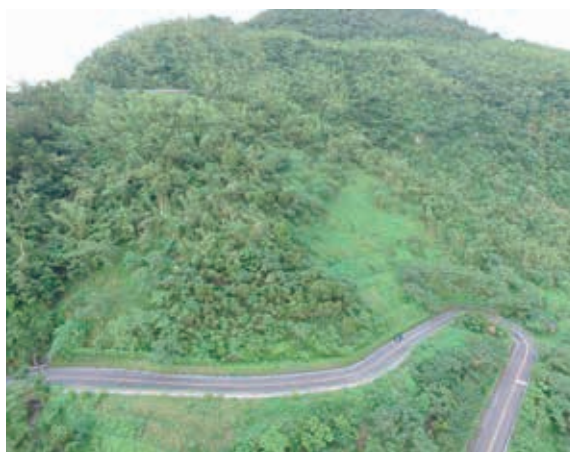
▲圖17、藤枝2K大規模崩塌地整治後現況
