## 摘要

本研究於第二年度之工作重點在於進行 139 處崩塌案例現場勘查及資料分析，藉以瞭解國有林地淺層崩塌特性及主要誘發因素，並於各林管處選取代表性子集水區進行調查工作，分析代表性子集水區崩塌特性，根據分析結果建立崩塌潛勢模式，並結合部落、暫准建地、林道及森林遊樂區等保全對象進行風險評估；綜合兩年度研究成果，瞭解淺層崩塌對國有林地之破壞及後續影響。茲將獲致之成果歸納如后：

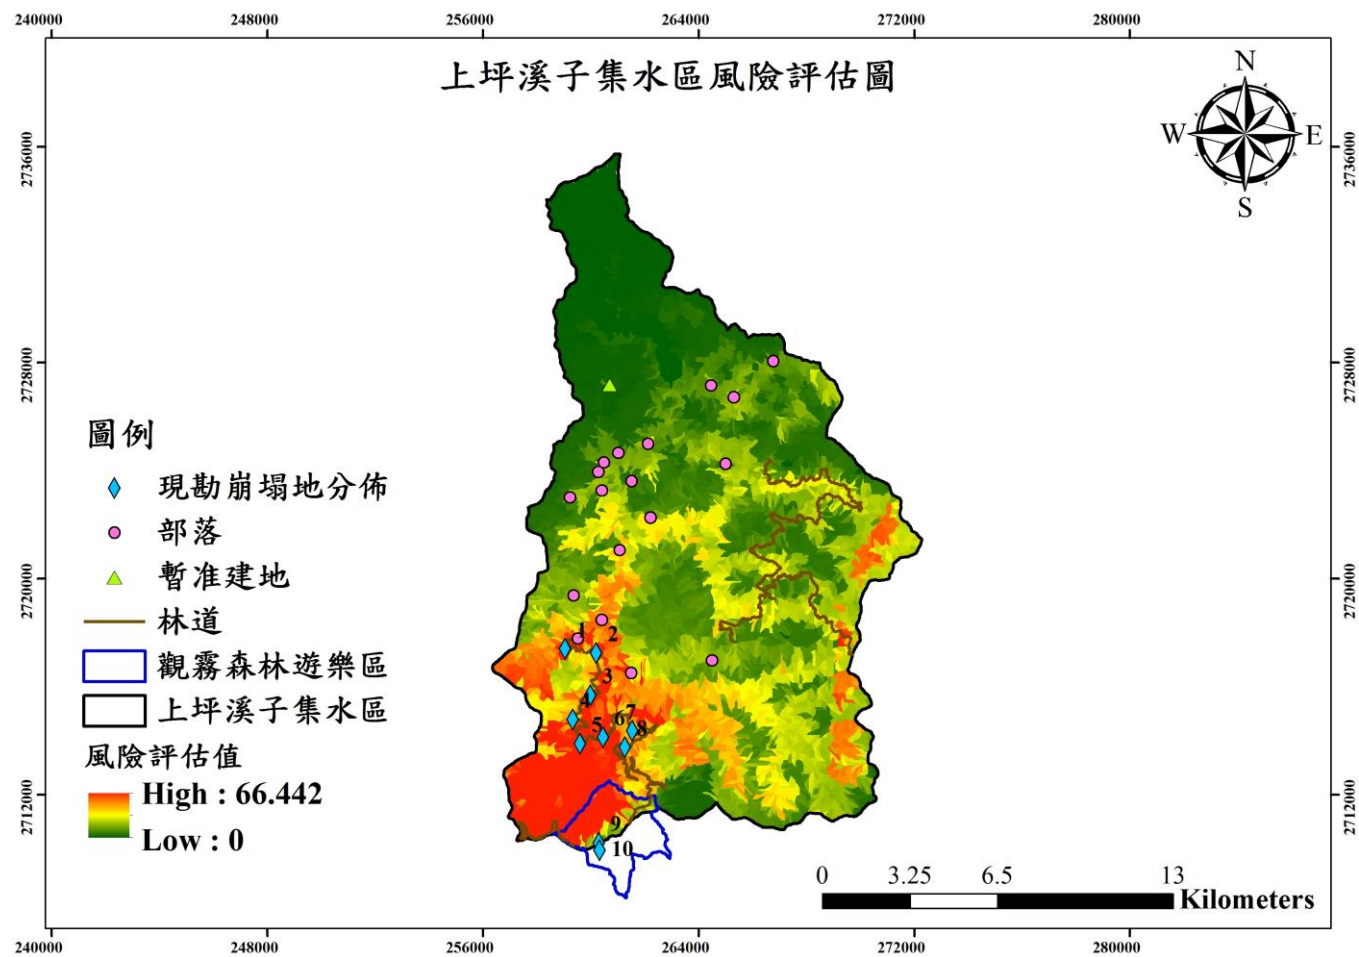
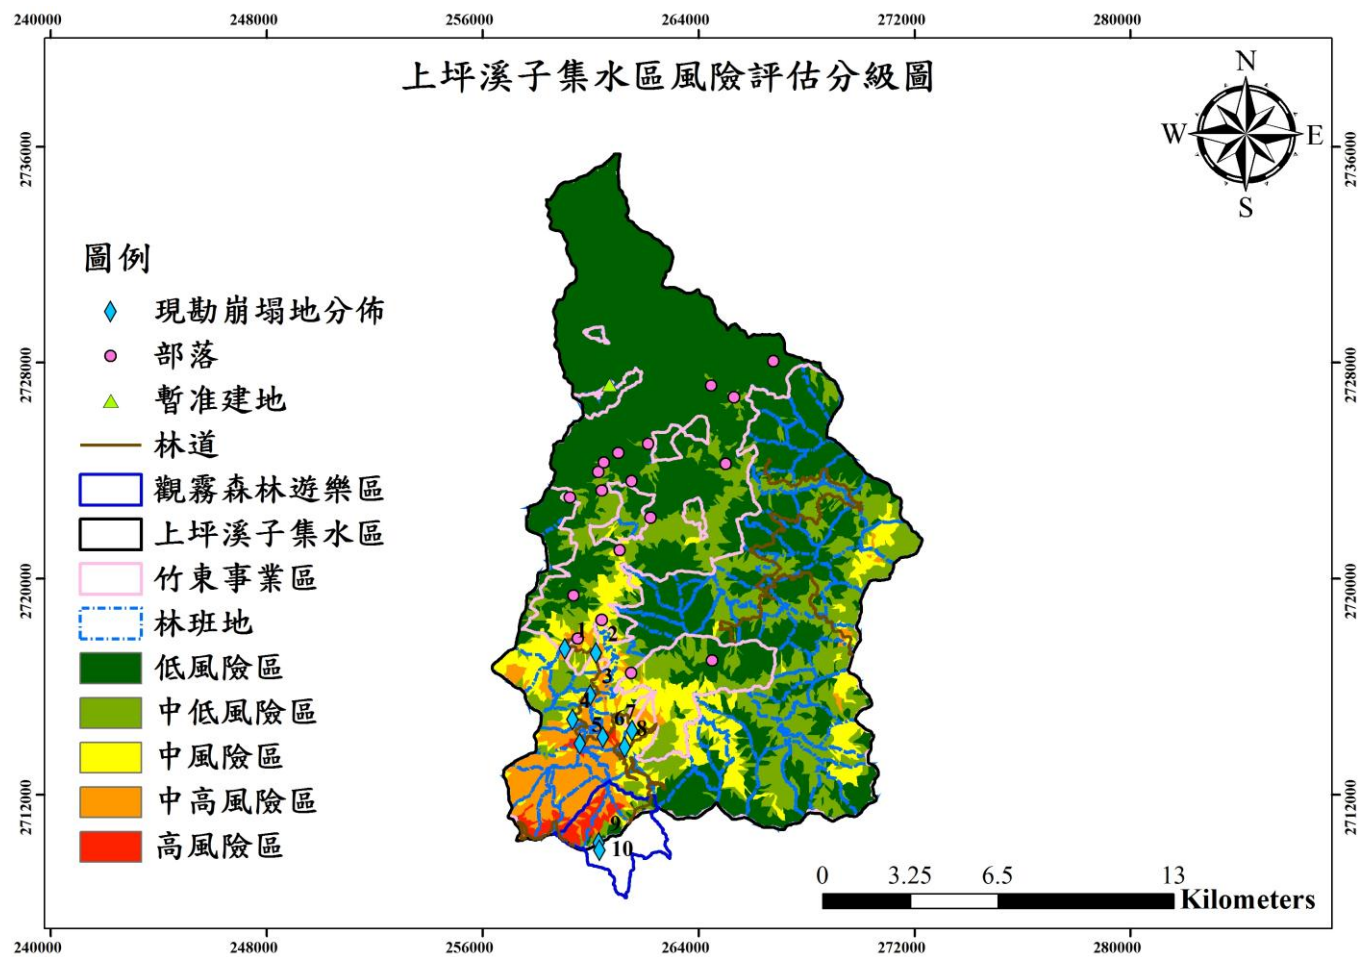
圖 5.35 上坪溪子集水區風險評估圖

上坪溪子集水區風險評估圖，如圖 5.35 所示，風險分數值範圍介於 0 至 66.4 分之間，上坪溪子集水區以西南部的風險分數值相對較高，且由現場勘查結果發現，風險分數較高之區域，確實有崩塌之情況發生；並將計算出的風險分數值分成五個等級，分為低風險區、中低風險區、中風險區、中高風險區及高風險區，如圖 5.36 所示，位於竹東事業區第 18~19、21~22、24~28、30~31 林班地內有部分區域是屬於高風險區域，其中第 18 林班地東南部部分區域、第 19 林班地東北部部份區域、第 21 林班地南部區域、第 22 林班地南部區域、第 24 林班地北部部份區域、第 25 林班地南部區域、第 26 林班地內、第 27 林班地中部區域、第 28 林班地西南部區域、第 30 林班地西部部份區域、第 31 林班地東南部及西南部部份區域屬於高風險區；另針對保全對象高風險區域進行討論，以林道而言，樂山林道於 4.8 公里後幾乎都分佈高風險區中，及大鹿林道於 7.8~8.5、9.58~10.58、15.04~15.14、15.19~15.25 公里處屬於高風險區，以森林遊樂區而言，於上坪溪子集水區中的觀霧森林遊樂區以西半部屬於高風險區；因此，未來於防災規劃上，建議可將上述保全對象鄰近之區域，設定為優先處理之區域。

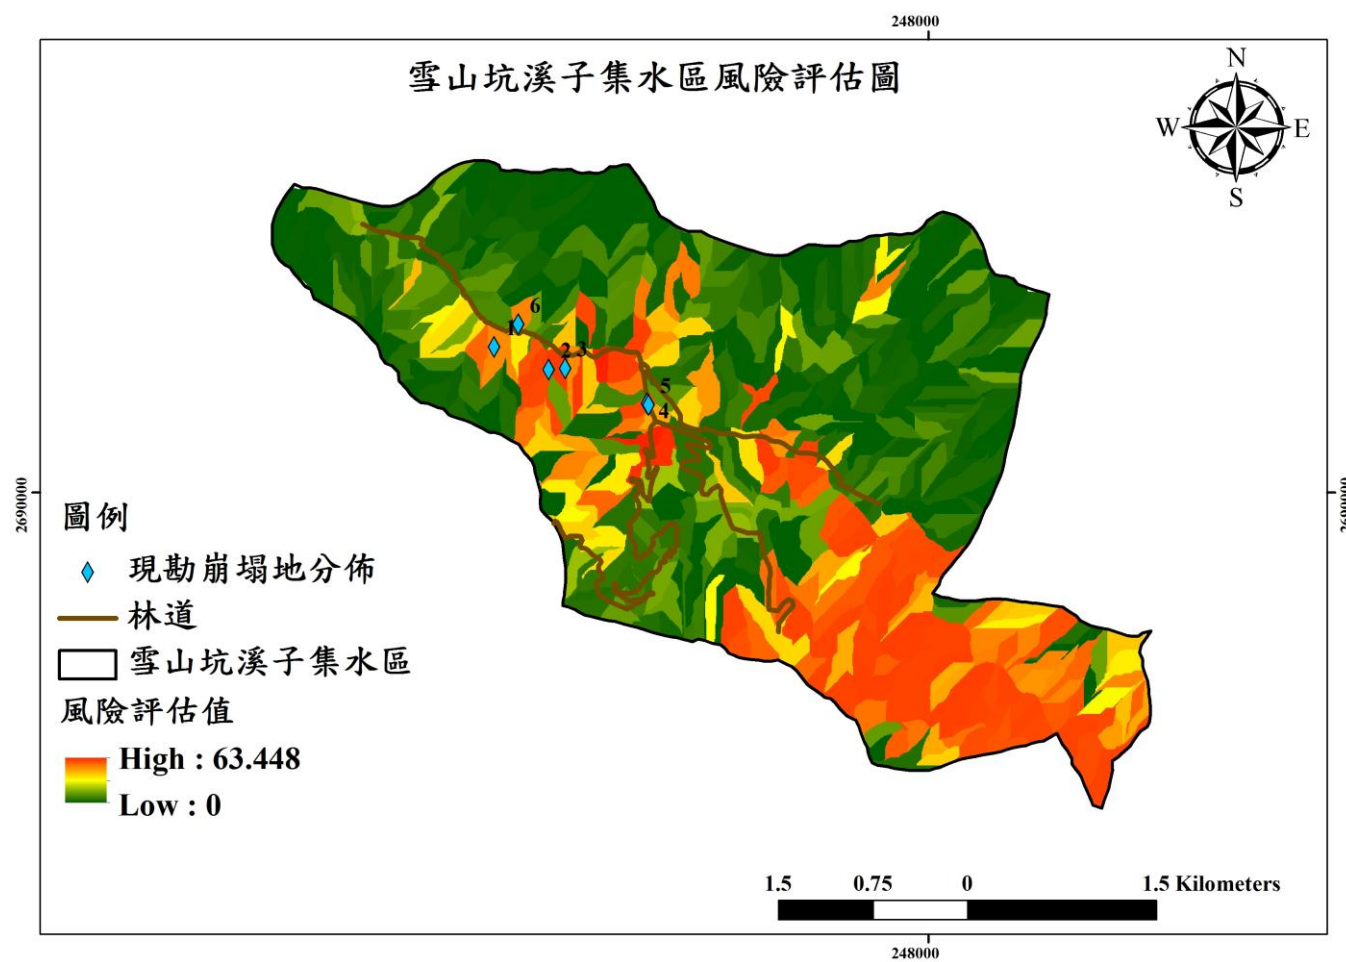
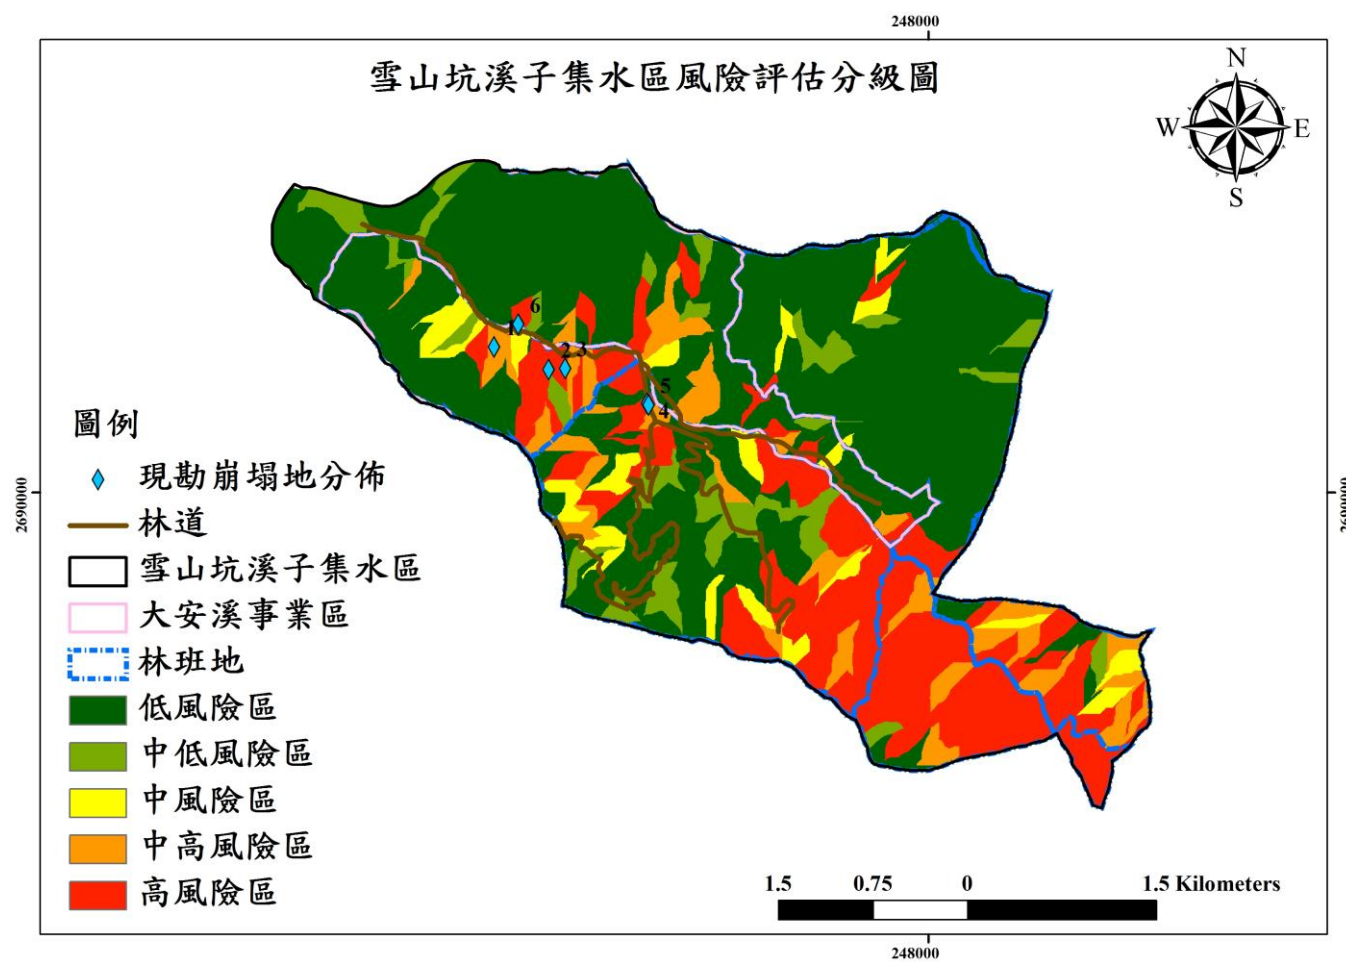
圖 5.37 雪山坑溪子集水區風險評估圖

雪山坑溪子集水區風險評估圖，如圖 5.37 所示，風險分數值範圍介於 0 至 63.4 分之間，雪山坑溪子集水區以東南部及中部部份區域的風險分數值相對較高，且由現場勘查結果發現，風險分數較高之區域，確實有崩塌之情況發生；並將計算出的風險分數值分成五個等級，分為低風險區、中低風險區、中風險區、中高風險區及高風險區，如圖 5.38 所示，位於大安溪事業區第 107、109、112~115 林班地內有部分區域是屬於高風險區域，其中第 107 林班地北部及南部一小塊區域、雪山坑溪子集水區第 109 林班地內部份區域、雪山坑溪子集水區內第 112 林班地、雪山坑溪子集水區內第 113 林班地、第 114 林班地西北部及東南部部份區域、第 115 林班地東部部份區域屬於高風險區；另針對保全對象高風險區域進行討論，以林道而言，摩天嶺林道於 1.37、1.96~2.09、2.18~2.22、2.32~2.73、4.0~4.12、4.33~4.52 公里處屬於高風險區，及雪山坑林道於 0.03-0.22、0.25-0.37 公里，位於 0.48 公里後，雪山坑溪林道又分為兩條，左邊：0.55~1.01、1.66~1.83 公里，右邊：0.56~0.6、2.77~3.72 公里處屬於高風險區；因此，未來於防災規劃上，建議可將上述保全對象鄰近之區域，設定為優先處理之區域。

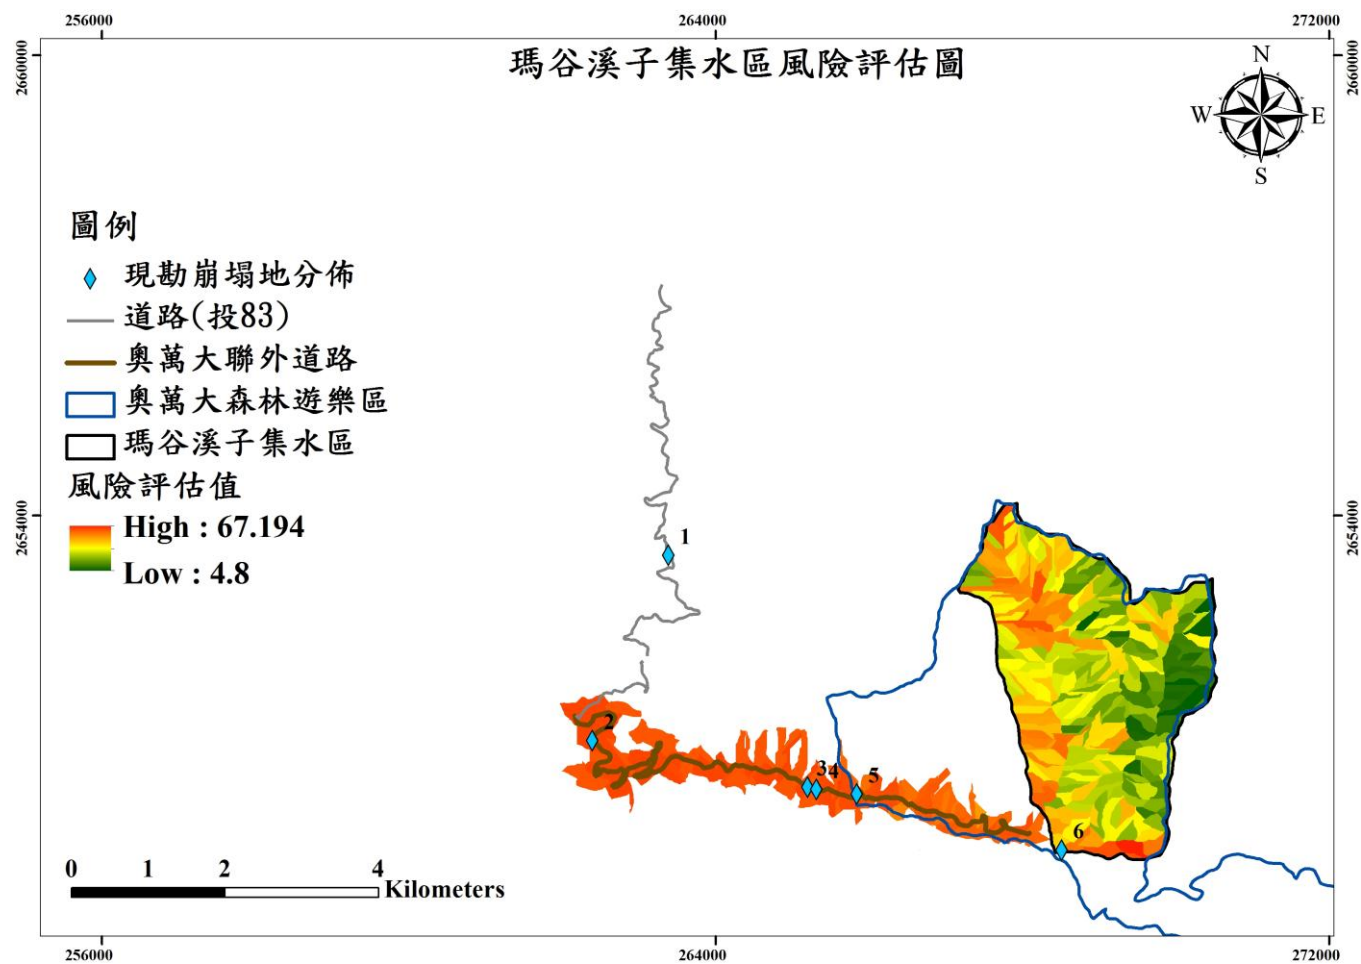
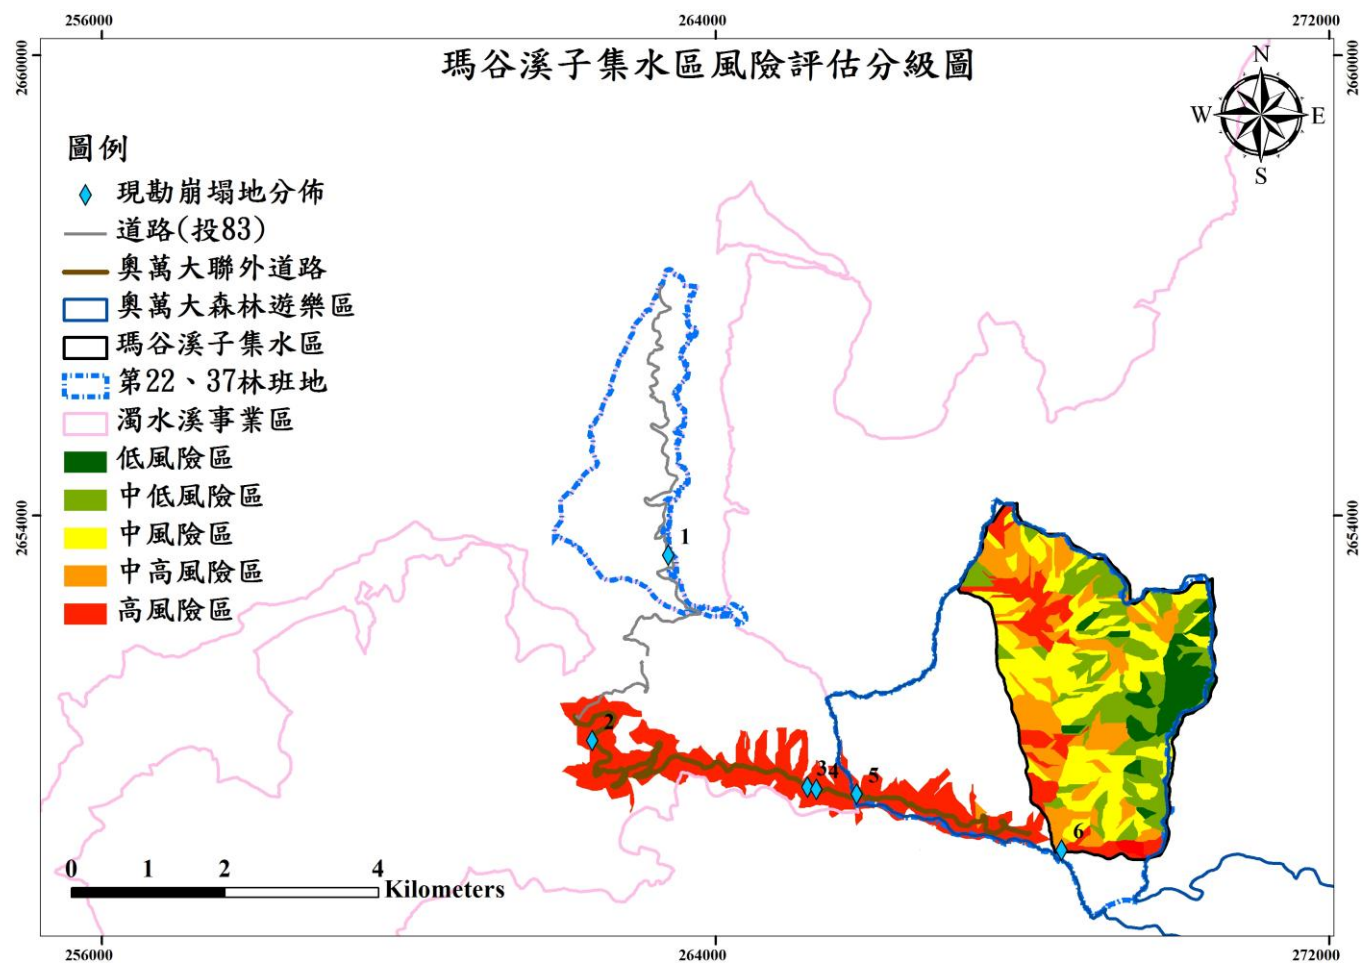
圖 5.39 瑪谷溪子集水區風險評估圖

瑪谷溪子集水區風險評估圖，如圖 5.39 所示，風險分數值範圍介於 0 至 67.2 分之間，瑪谷溪子集水區以西北、西南部及南部部份地區的風險分數值相對較高，且由現場勘查結果發現，風險分數較高之區域，確實有崩塌之情況發生；並將計算出的風險分數值分成五個等級，分為低風險區、中低風險區、中風險區、中高風險區及高風險區，如圖 5.40 所示，高風險區位於濁水溪事業區第 22 林班地內有部分區域是屬於高風險區域，其中位於第 22 林班地內的奧萬大聯外道路均屬高風險區，位於第 22 林班地內的瑪谷溪子集水區以西北部、西南部及南部部份區域屬於高風險區；另針對保全對象高風險區域進行討論，以林道而言，奧萬大聯外道路沿線幾乎都分佈於高風險區中，以森林遊樂區而言，於瑪谷溪子集水區中的奧萬大森林遊樂區以西北部、西南部及南部部份區域屬於高風險區；因此，未來於防災規劃上，建議可將上述保全對象鄰近之區域，設定為優先處理之區域。

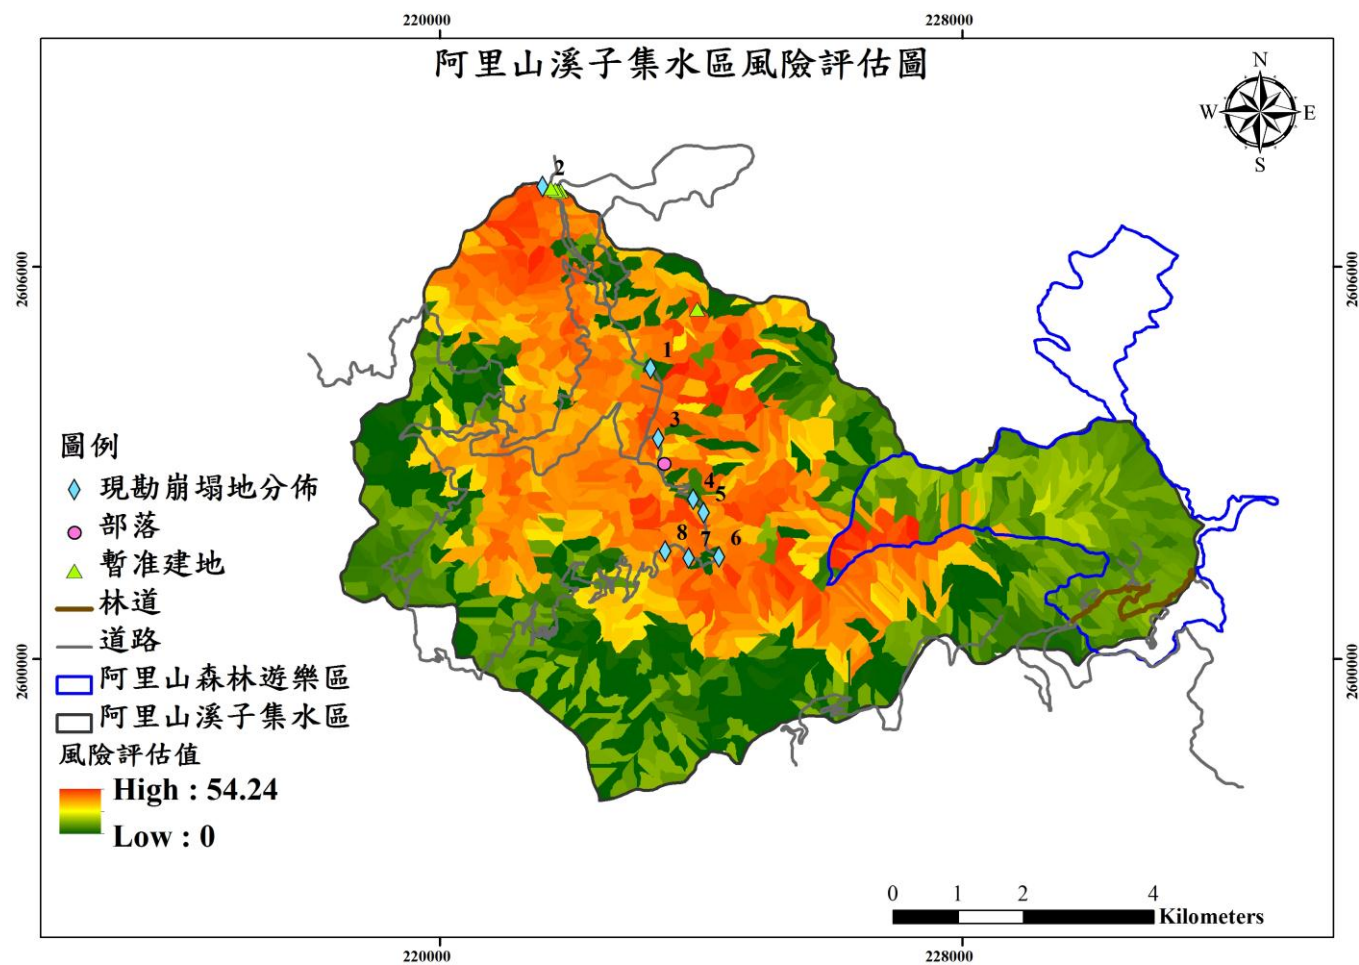
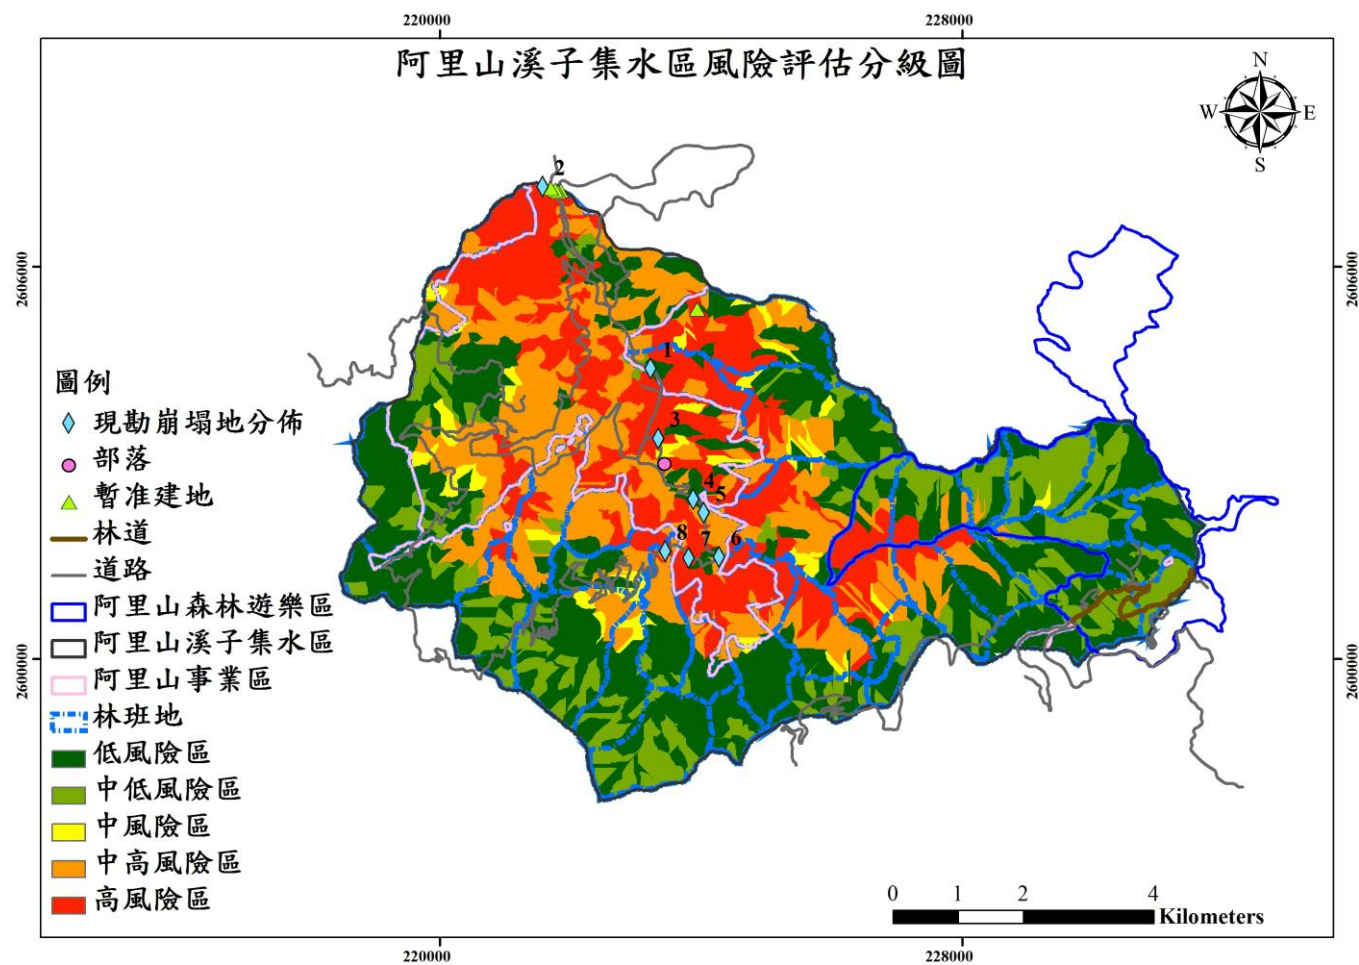
圖 5.41 阿里山溪子集水區風險評估圖

阿里山溪子集水區風險評估圖，如圖 5.41 所示，風險分數值範圍介於 0 至 54.3 分之間，阿里山溪子集水區以中部及西北部的風險分數值相對較高，且由現場勘查結果發現，風險分數較高之區域，確實有崩塌之情況發生；並將計算出的風險分數值分成五個等級，分為低風險區、中低風險區、中風險區、中高風險區及高風險區，如圖 5.42 所示，位於阿里山事業區第 8~9、11、13、15~17、154、156~161、182~185、188 林班地內有部分區域是屬於高風險區域，其中第 8 林班地北部部分區域、第 9 林班地北部部分區域、第 11 林班地西北部區域、第 13 林班地北部區域、第 15 林班地、第 16 林班地南部區域、第 17 林班地西南部部份區域、第 154 林班地北部部份區域、第 156 林班地東北部部份區域、第 157 林班地東南部部份區域、第 158 林班地、第 159 林班地西部區域、第 160 林班地西部部分區域、第 161 林班地西部及中部區域、阿里山溪子集水區內第 182 林班地、第 183 林班地東北部及西部部分區域、第 184 林班地北部部份區域、第 185 林班地東北部部份區域、阿里山溪子集水區內第 188 林班地北部部份區域屬於高風險區；另針對保全對象高風險區域進行討論，以部落而言，阿里山溪子集水區中的來吉部落位於高風險區，以暫准建地而言，阿里山溪子集水區中的 5 個暫准建地都位於高風險區，以森林遊樂區而言，於阿里山溪子集水區中的阿里山森林遊樂區以西部部份區域屬於高風險區；因此，未來於防災規劃上，建議可將上述保全對象鄰近之區域，設定為優先處理之區域。

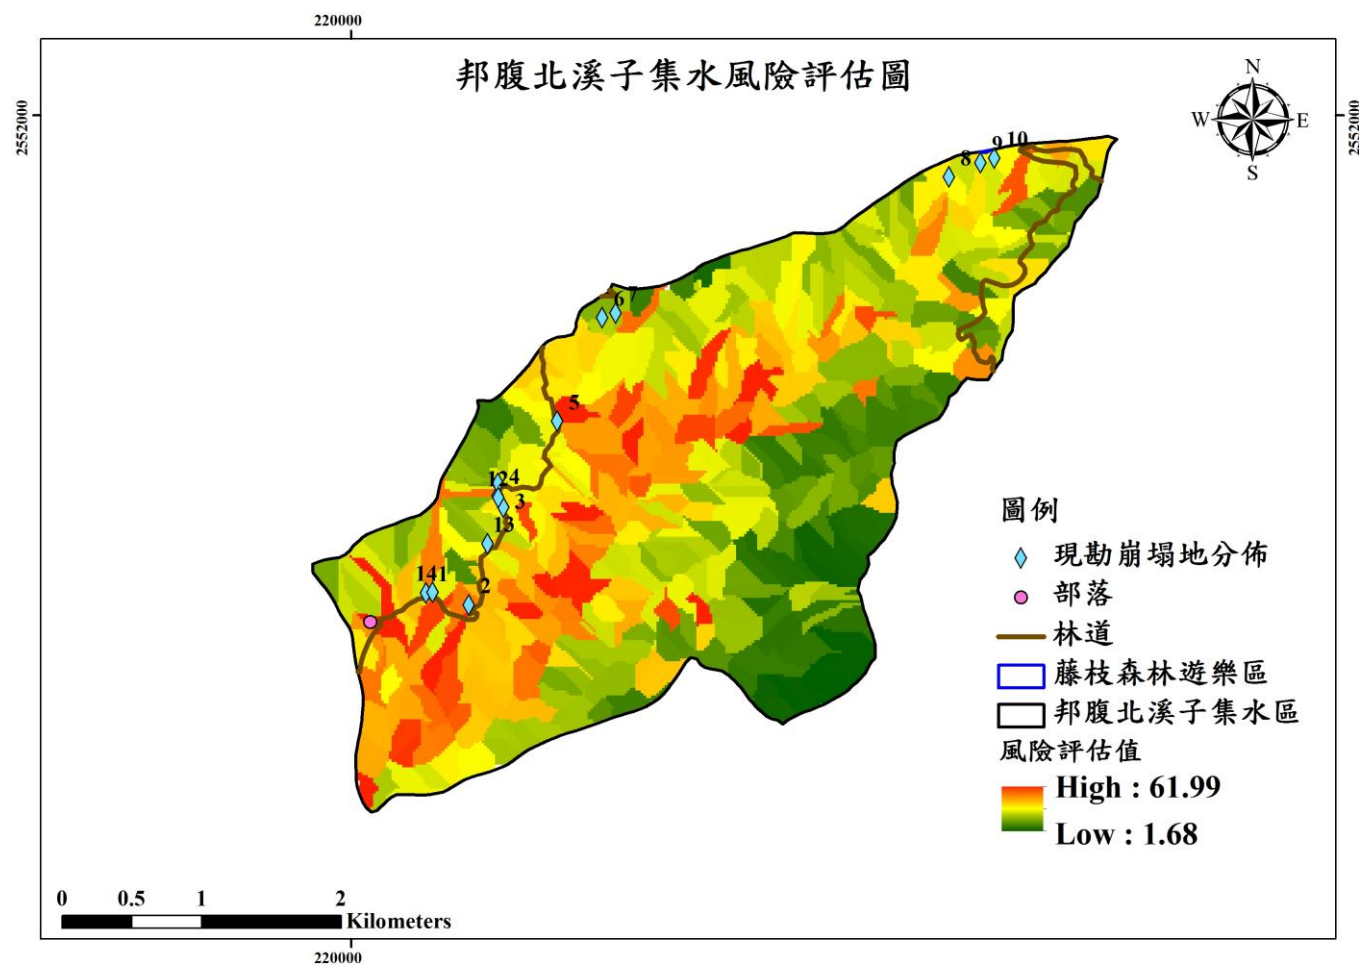
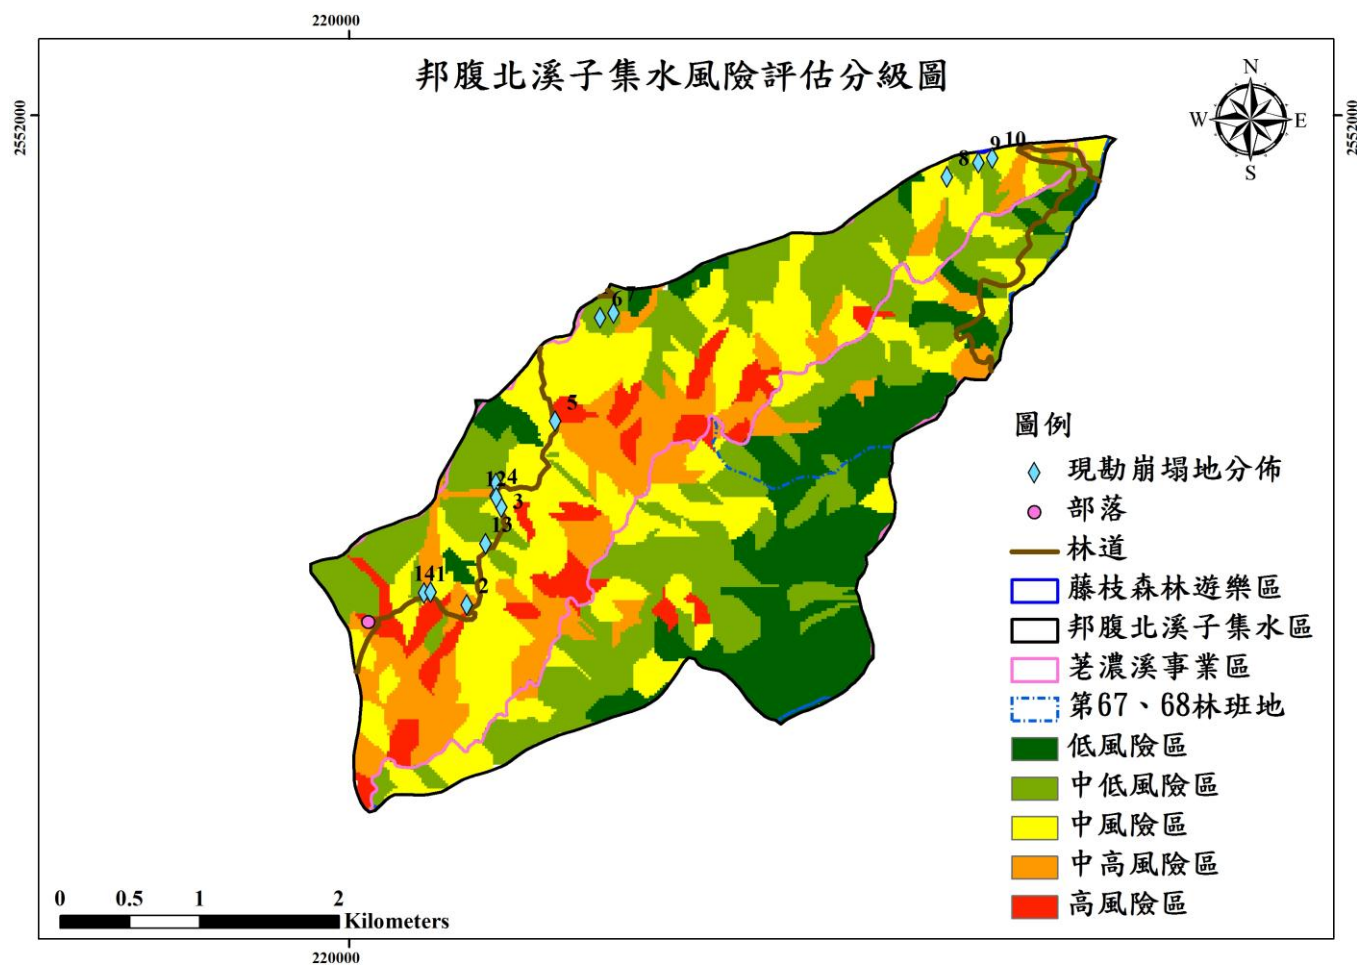
圖 5.43 邦腹北溪子集水區風險評估圖

邦腹北溪子集水區風險評估圖，如圖 5.43 所示，風險分數值範圍介於 1.68 至 62.0 分之間，邦腹北溪子集水區以南部及中部部份區域的風險分數值相對較高，且由現場勘查結果發現，風險分數較高之區域，確實有崩塌之情況發生；並將計算出的風險分數值分成五個等級，分為低風險區、中低風險區、中風險區、中高風險區及高風險區，如圖 5.44 所示，位於荖濃溪事業區第 67～68 林班地內有一小部分區域是屬於高風險區域，其中第 67 林班地中部部份區域、第 68 林班地中部一小塊區域屬於高風險區；另針對保全對象高風險區域進行討論，以部落而言，邦腹北溪子集水區中的寶山部落位於高風險區，以林道而言，藤枝林道於 10.88～11.14、11.45～11.6、11.7～11.74、13.8～13.96 公里處位於高風險區；因此，未來於防災規劃上，建議可將上述保全對象鄰近之區域，設定為優先處理之區域。

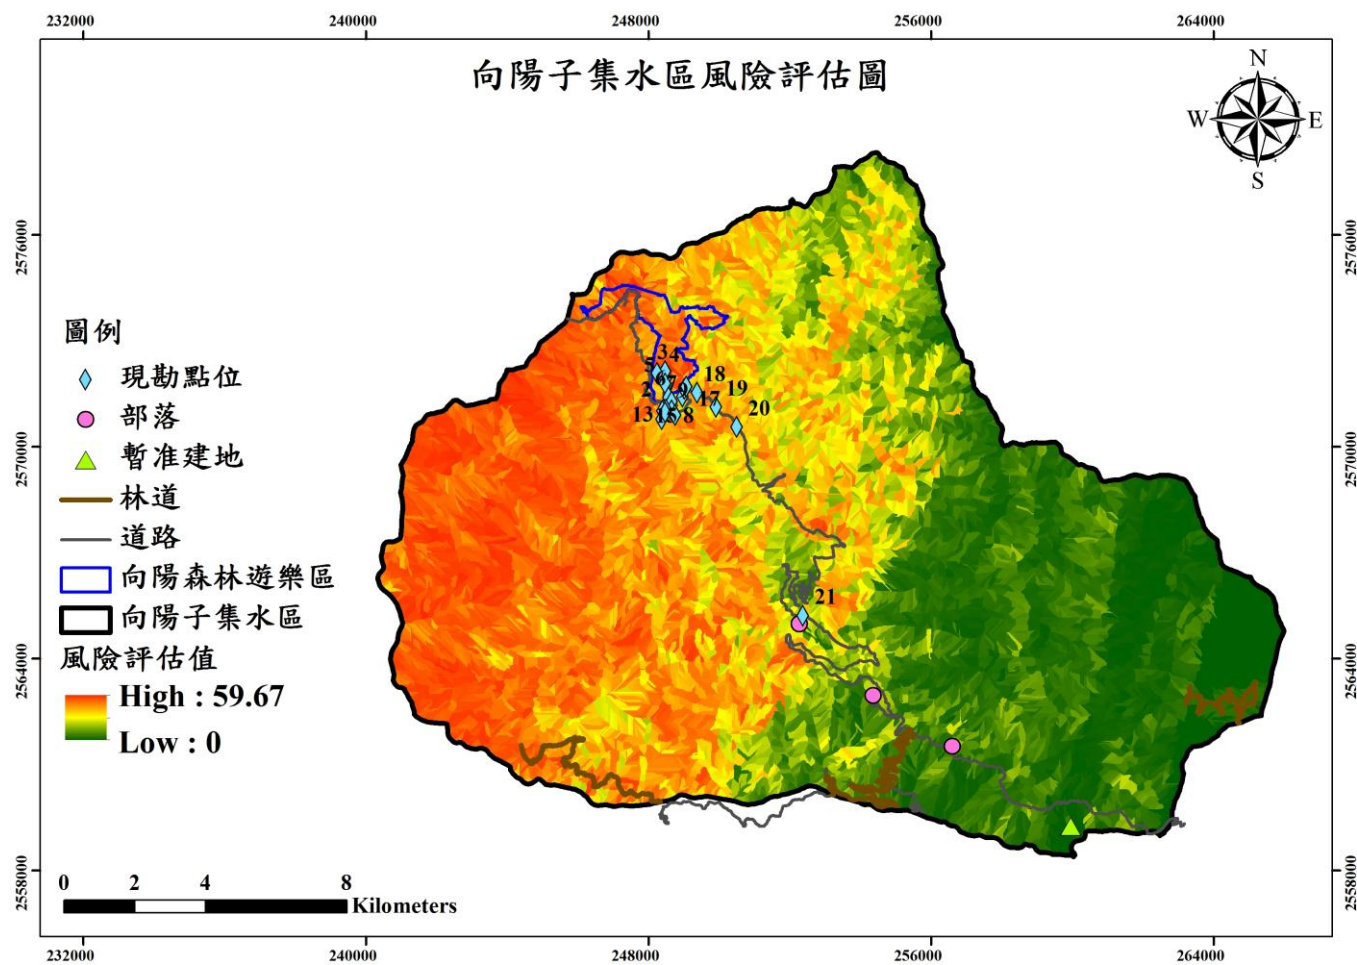
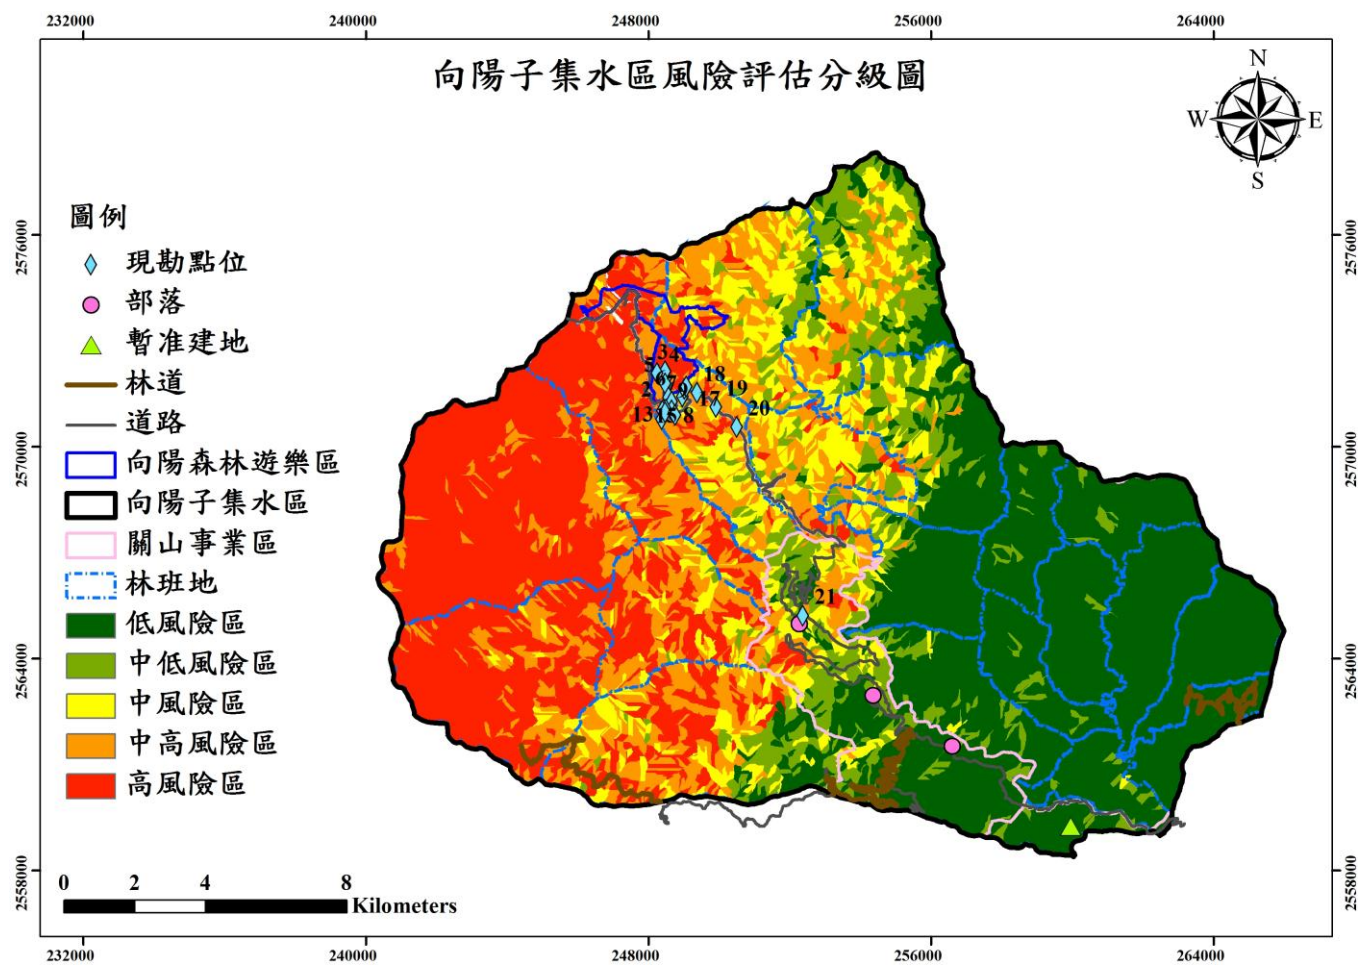
圖 5.45 向陽子集水區風險評估圖

向陽子集水區風險評估圖，如圖 5.45 所示，風險分數值範圍介於 0 至 59.7 分之間，向陽子集水區以西部及西南部的風險分數值相對較高，且由現場勘查結果發現，風險分數較高之區域，確實有崩塌之情況發生；並將計算出的風險分數值分成五個等級，分為低風險區、中低風險區、中風險區、中高風險區及高淺層崩塌風險區，如圖 5.46 所示，位於關山事業區第 16~24 林班地內有部分區域是屬於高風險區域，其中第 16 林班地南部部分區域、第 17 林班地西部部分區域、第 18 林班地內零星區域、第 19 林班地西北部部分區域、第 20 林班地、第 21 林班地、第 22 林班地、第 23 林班地、第 24 林班地西半部部分區域屬於高風險區；另針對保全對象高風險區域進行討論，以林道而言，霧鹿林道於 20.68~21.07、21.2~21.3、21.4~21.73、21.9~22.06、22.14~22.46、22.5~23.2、23.27~24.38、24.61~25.4、27.38~28.72 公里處位於高風險區，以森林遊樂區而言，向陽森林遊樂區大都屬於高風險區；因此，未來於防災規劃上，建議可將上述保全對象鄰近之區域，設定為優先處理之區域。

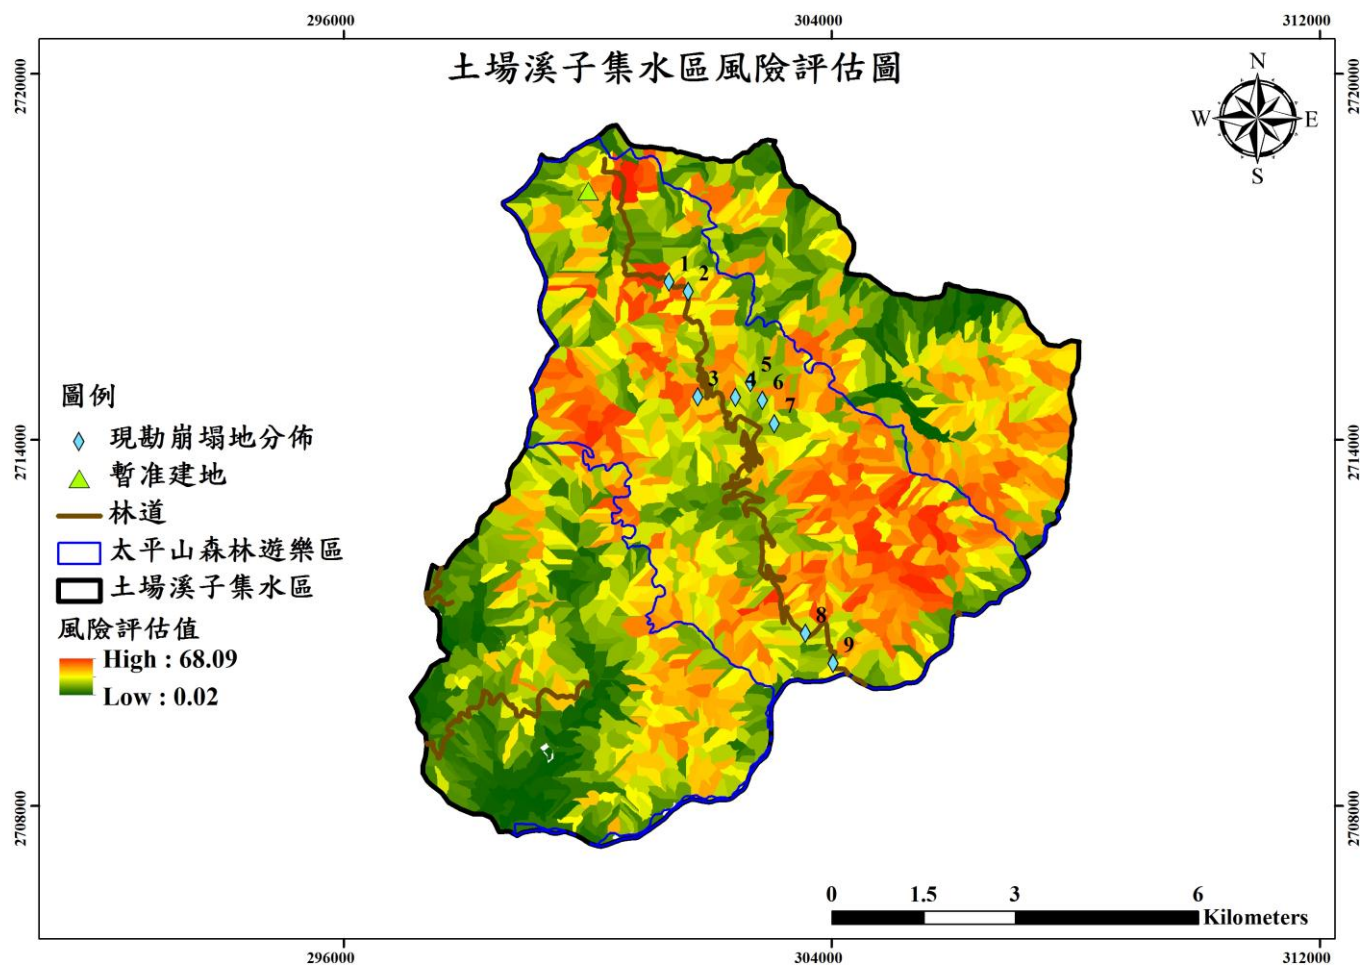
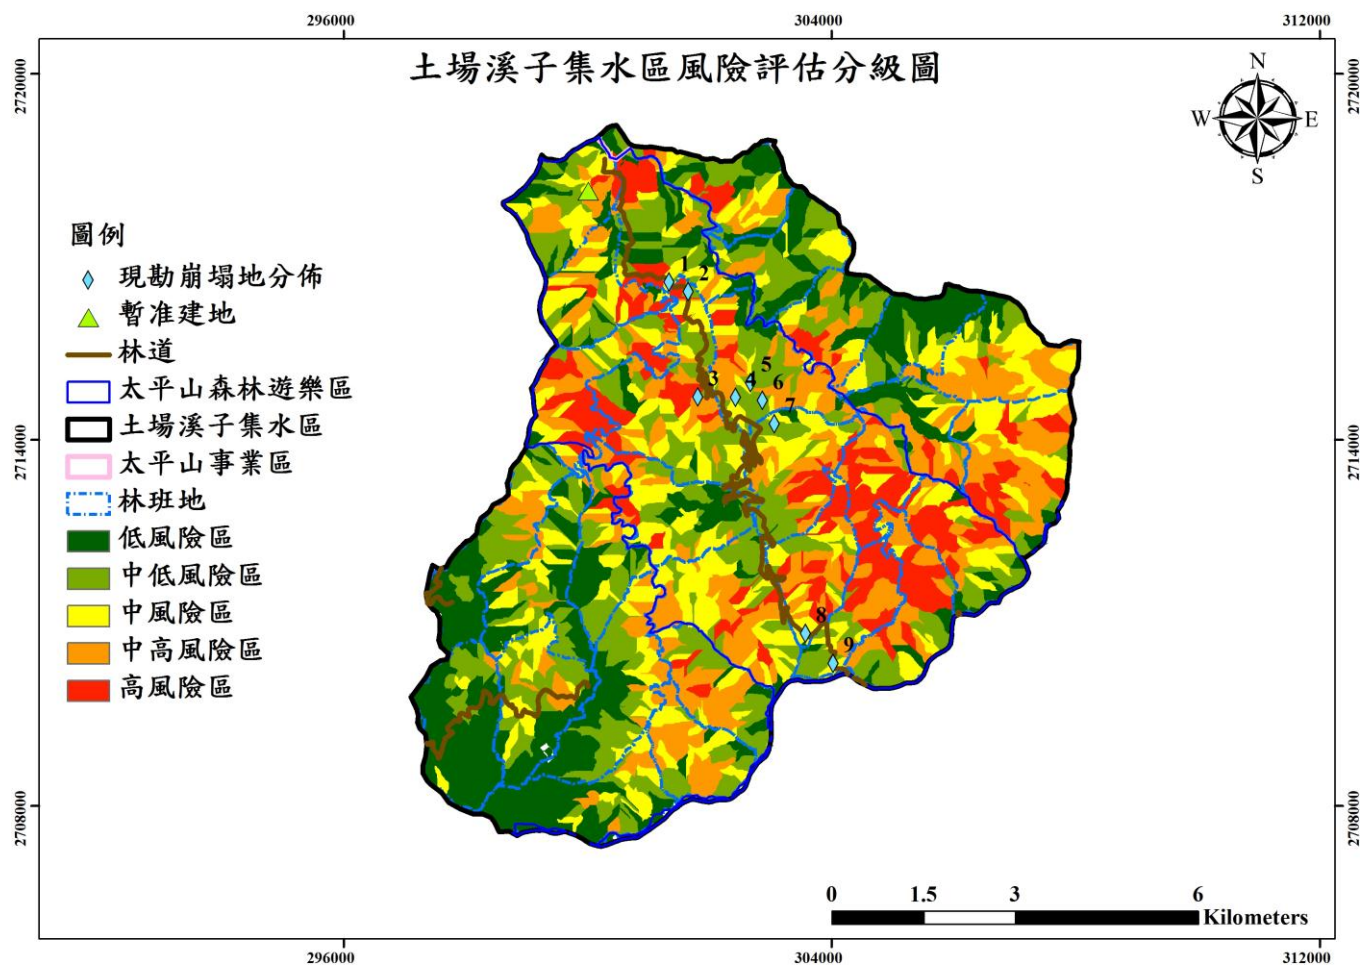
圖 5.49 土場溪子集水區風險評估圖

土場溪子集水區風險評估圖，如圖 5.49 所示，風險分數值範圍介於 0 至 68.1 分之間，土場溪子集水區以西北部及東北部部份區域的風險分數值相對較高，且由現場勘查結果發現，風險分數較高之區域，大都有崩塌之情況發生；並將計算出的風險分數值分成五個等級，分為低風險區、中低風險區、中風險區、中高風險區及高風險區，如圖 5.50 所示，位於太平山事業區第 81~83、88、92~99、101~102、104~106、108、110 林班地內有部分區域是屬於高風險區域，其中第 81 林班地東部零星區域、第 82 林班地中部零星區域、第 83 林班地部份區域、第 88 林班地北部零星區域、第 92 林班地西部零星區域、第 93 林班地東南部零星區域、第 94 林班地西部部份區域、第 95 林班地西部及西北部部份區域、第 96 林班地西北部及南部部份區域、第 97 林班地西北部部份區域、第 98 林班地東部部份區域、第 99 林班地部份區域、第 101 林班地上半部部份區域、第 102 林班地中部區域、第 104 林班地部份區域、第 105 林班地東南部部份區域、第 106 林班地中部一小塊區域、第 108 林班地南部部份區域、第 110 林班地西部部份區域屬於高風險區；另針對保全對象高風險區域進行討論，以林道而言，有宜專一線於 1.2~1.86、3.23~3.88、4.11~4.31、4.6、4.9~5、6、7~9、11、12.6、13.9、21.5~21.76、22.02~22.3、23.8~23.93 公里處屬於高風險區，以森林遊樂區而言，於土場溪子集水區內的太平山森林遊樂區西北部及東南部部份區域屬於高風險區；因此，未來於防災規劃上，建議可將上述保全對象鄰近之區域，設定為優先處理之區域。

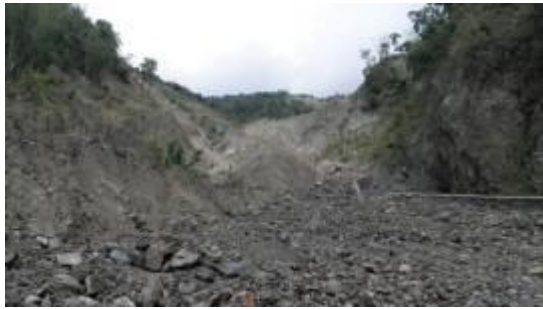
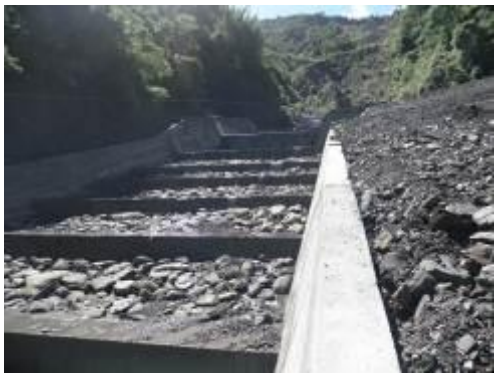
| 崩塌地現場<br>其餘資訊 | 1.鄰近 50m 有住戶、橋樑等保全對象。2.有其餘崩塌。<br>3.今年 6 月份的大雨引發土石流，本工程已遭到破壞。 | | |
| 綜合研判 | (1)此崩塌案例位於道路及河川上邊坡，由施工前後照片及現場勘查判斷，上游邊坡發生大規模之崩塌，帶下大量土石堆積至河道上。<br>(2) 98 年莫拉克颱風初次引發邊坡崩落，今年六月豪雨亦造成上游大規模崩塌，下游引發土石流，原有工程設施遭到破壞，因此判斷此崩塌案例主要誘發原因為降雨。<br>(3)陡坡地形、未見岩層露頭、崩落塊體包含大量土石，本研究認為此崩塌案例隸屬於淺層崩塌。 | | |

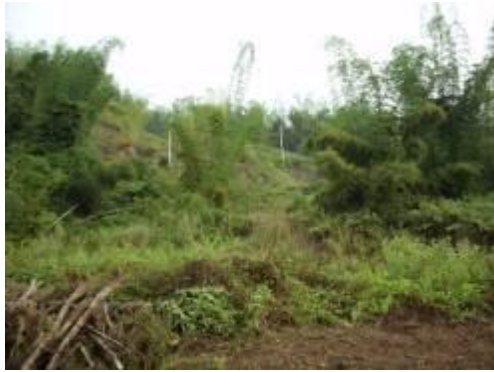
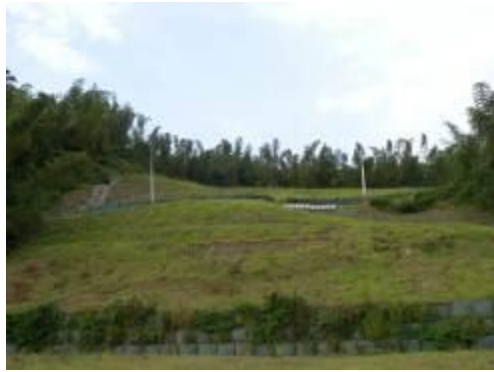
| 綜合研判 | (1)崩塌案例位於道路上邊坡，由工程前後照片及現場勘查顯示，崩塌破壞原有路面，判斷此崩塌案例應與道路開發相關。<br>(2) 98 莫拉克颱風降雨引發該邊坡崩塌，判斷主要誘發原因為颱風降雨。<br>(3)崩塌未見岩層露頭、崩落塊體以土層為主，本研究認為此崩塌為淺層崩塌案例。 | | |

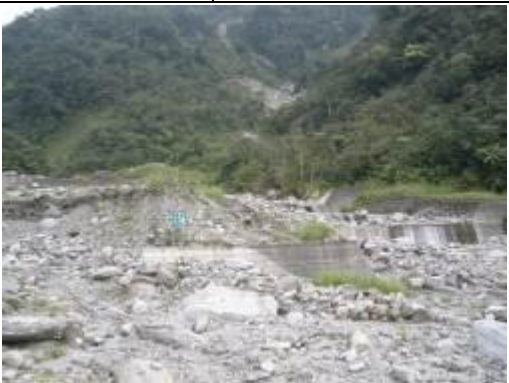
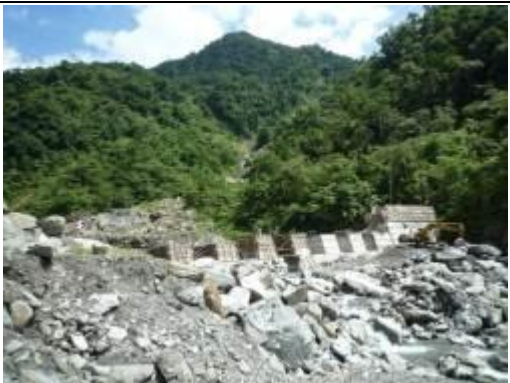
| 崩塌地現場<br>其餘資訊 | 大約發生時間 90 年 7 月到 97 年 12 月，治理規劃案。桃芝颱風擴大野溪進而侵蝕，且原本就屬破碎地質，去年 10 月 2 號豪雨導致土石流爆發。 | | |
| 綜合研判 | <p>(1)崩塌位於河川上邊坡，由現場勘查判斷，該崩塌起因是邊坡地表逕流匯集，形成蝕溝，土砂沿蝕溝處崩落。</p> <p>(2)該崩塌處次誘發時間為 90 年的桃芝颱風，且去年 10 月豪雨引發土石流，代表該崩塌案例主要誘發原因為降雨。</p> <p>(3)陡坡地形、未見岩層露頭、崩落塊體含大量土石，本研究認為此案例隸屬於淺層崩塌。</p> | | |

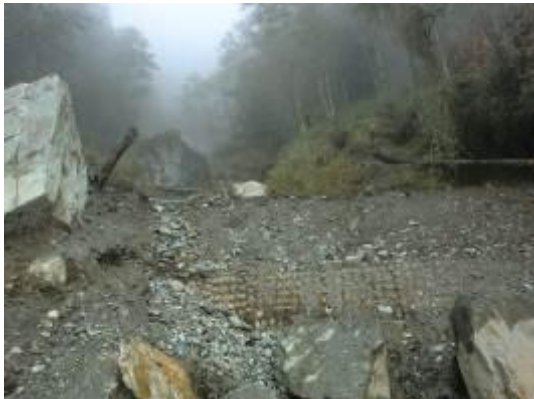
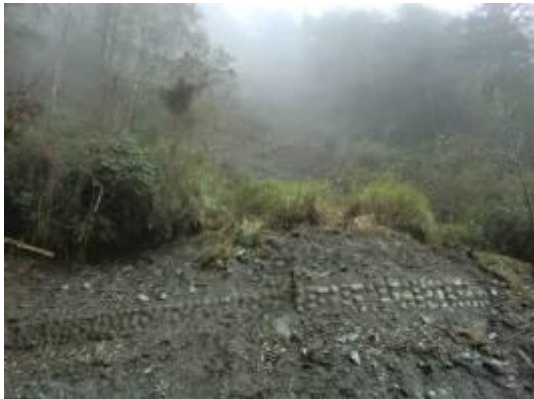
| 崩塌地照片 | | | | | |

| 施作工程 | □坡面植生□坡面噴漿■擋土牆(已被破壞)□無工程□其他: _____ | | | | |
| 誘發原因 | ■降雨□河岸淘刷■道路開發□人為其他開發行為□陡坡崩落■其他: 蝕溝侵蝕 | | | | |

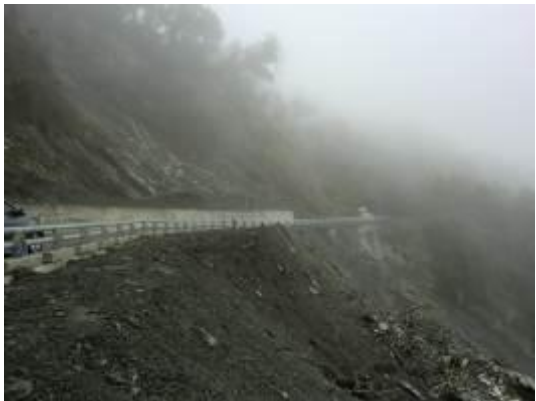
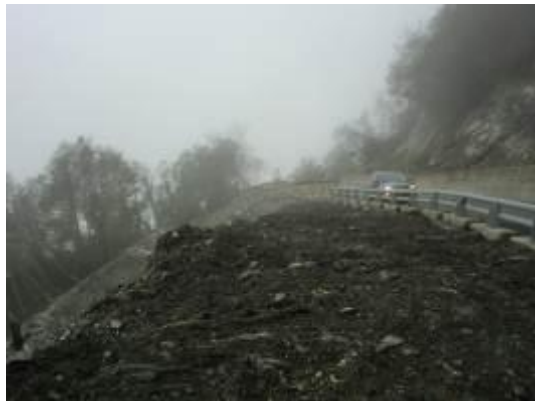
| 施作工程 | <input type="checkbox"/> 坡面植生 <input checked="" type="checkbox"/> 坡面噴漿(已被破壞) <input checked="" type="checkbox"/> 擋土牆 <input type="checkbox"/> 無工程 <input type="checkbox"/> 其他: _____ | | | | |
| 誘發原因 | <input checked="" type="checkbox"/> 降雨 <input type="checkbox"/> 河岸淘刷 <input checked="" type="checkbox"/> 道路開發 <input type="checkbox"/> 人為其他開發行為 <input type="checkbox"/> 陡坡崩落 <input type="checkbox"/> 其他: _____ | | | | |

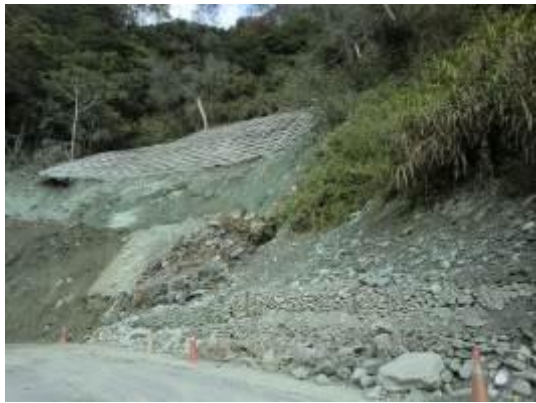
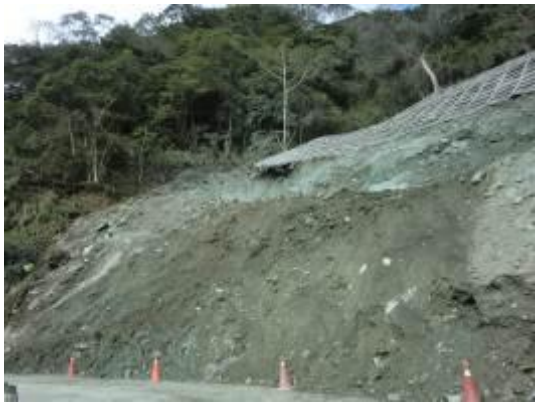
| 施作工程 | <input type="checkbox"/> 坡面植生 <input type="checkbox"/> 坡面噴漿 <input type="checkbox"/> 擋土牆 <input type="checkbox"/> 無工程 <input checked="" type="checkbox"/> 其他: <u>水泥格框、箱籠(已被破壞)</u> | | | | | |
| 誘發原因 | <input checked="" type="checkbox"/> 降雨 <input type="checkbox"/> 河岸淘刷 <input checked="" type="checkbox"/> 道路開發 <input type="checkbox"/> 人為其他開發行為 <input type="checkbox"/> 陡坡崩落 <input type="checkbox"/> 其他: _____ | | | | | |
