## 雙崎站觀音山林道 115 年 02 月份巡查表

填表日期 02 月 25 日

# 觀音山林道巡查照片

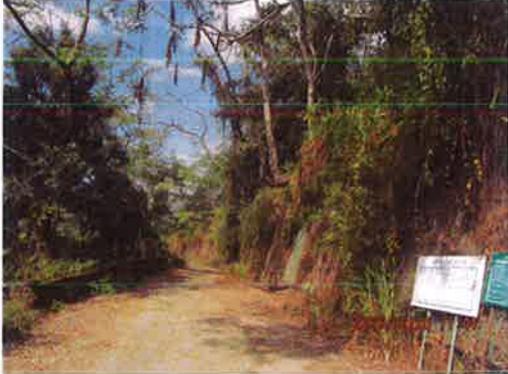
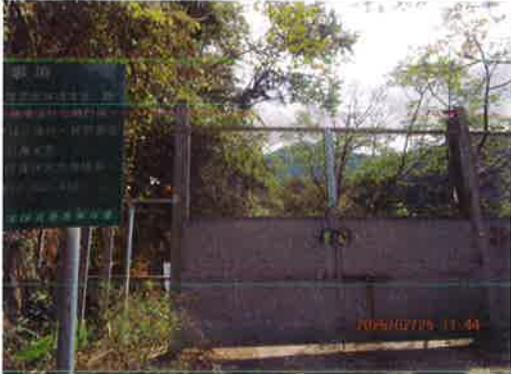
<p>說明:水泥路面、擋土牆及上坡面(蛇籠) TWD97 座標 X 軸:241470 Y 軸:2685470</p>	<p>說明:鐵門及告示牌 TWD97 座標 X 軸:241482 Y 軸:2685448</p>

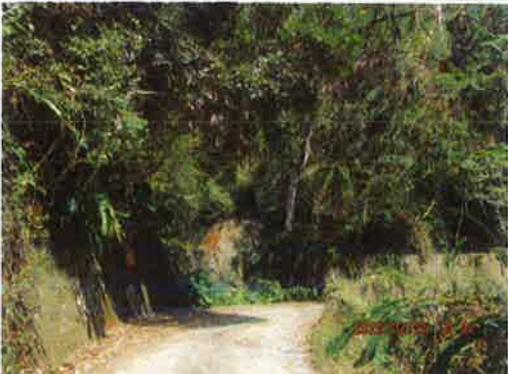
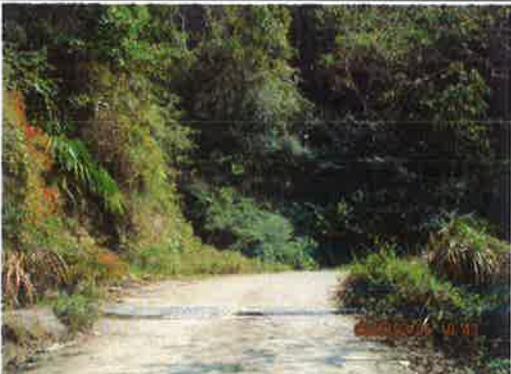
<p>說明:水泥道路、擋土牆及水泥圓形涵管 TWD97 座標 X 軸:241816 Y 軸:2685274</p>	<p>說明:水泥路面及圓形箱涵 TWD97 座標 X 軸:242062 Y 軸:2685366</p>

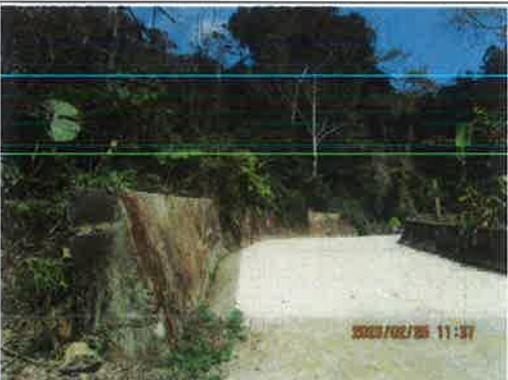
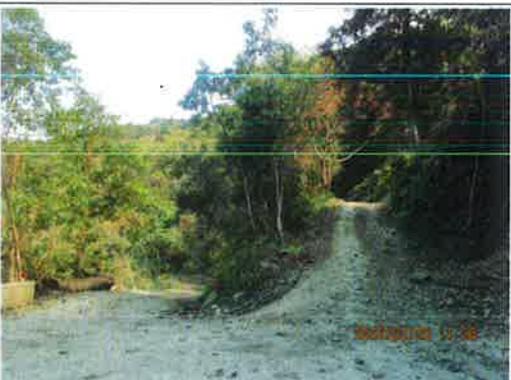
<p>說明:水泥橋樑 TWD97 座標 X 軸:242483 Y 軸:2685127</p>	<p>說明:pc 路面 TWD97 座標 X 軸:243229 Y 軸:2684456</p>
