烏石坑林道巡查表(2月)

巡查人： 森 林 護 管 員 林 致 毅

填表日期：115年03月02日

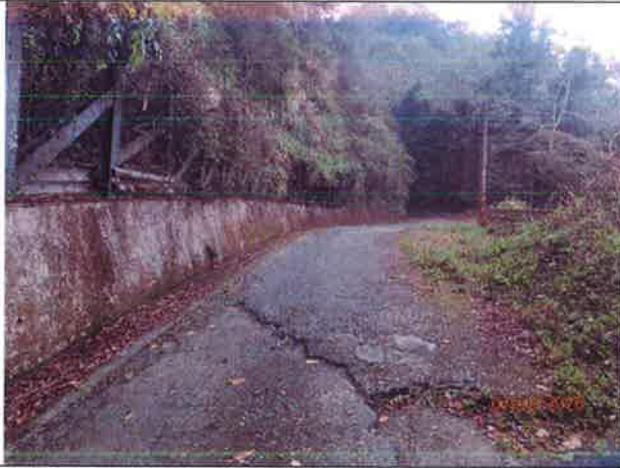
烏石坑林道巡視，X：244126，Y：2686224，路面破碎截水溝蓋露出情形，防落石網遭落石壓迫損壞。

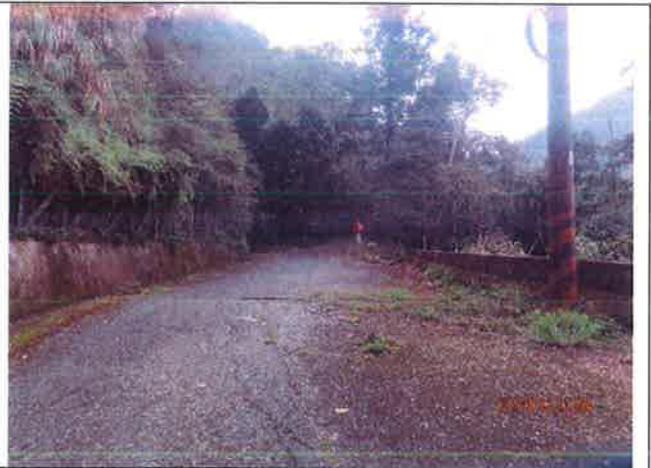
烏石坑林道巡視，X：244129 Y：2686237，截溝凹陷情形，車輛仍可通行。

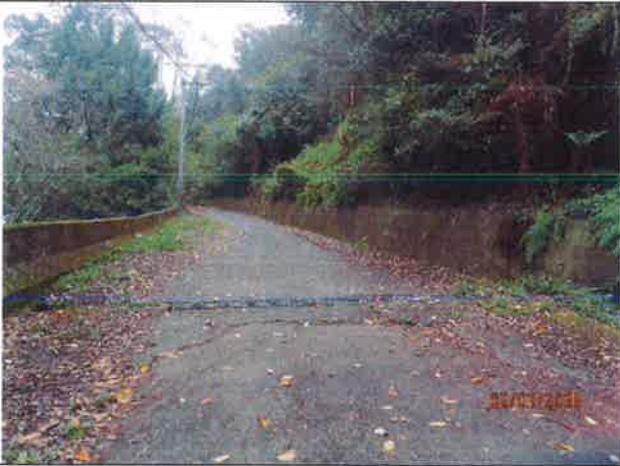
烏石坑林道巡視，X：244070，Y：2686202，截溝凹陷情形。
