雪山坑林道巡查表(02月)

雪山坑林道巡查表 115 年 2 月份

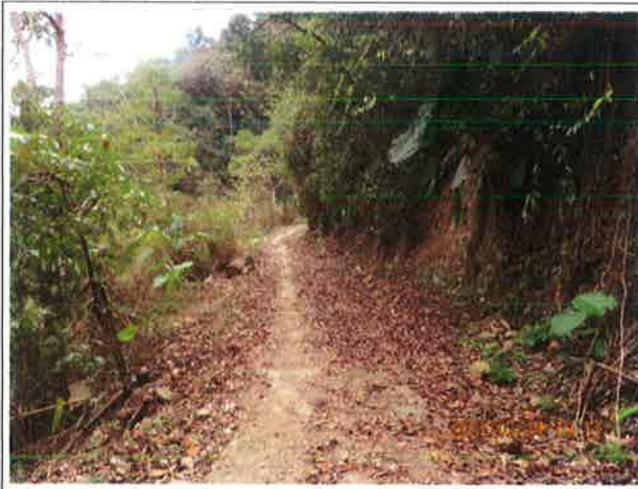
雪山坑林道巡視路面良好

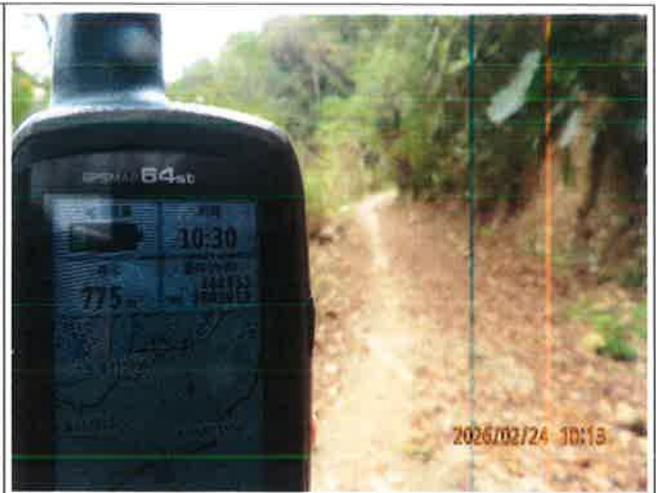
雪山坑林道巡視路面良好

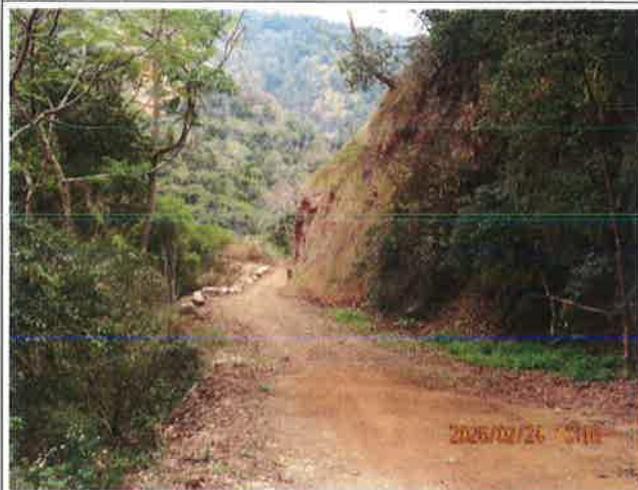
雪山坑林道巡視路面良好

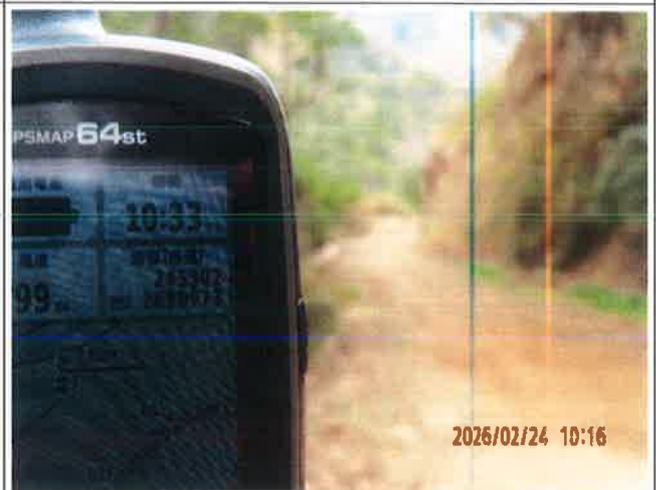
雪山坑林道巡視路面良好

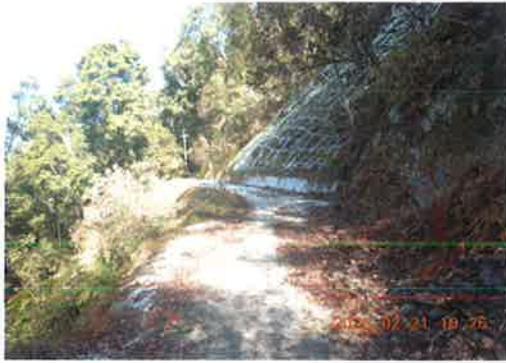
已發包修繕林道 X248375Y2691589

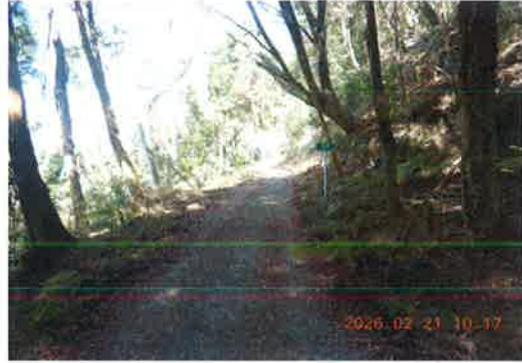
林道無異狀 X248390Y2690475

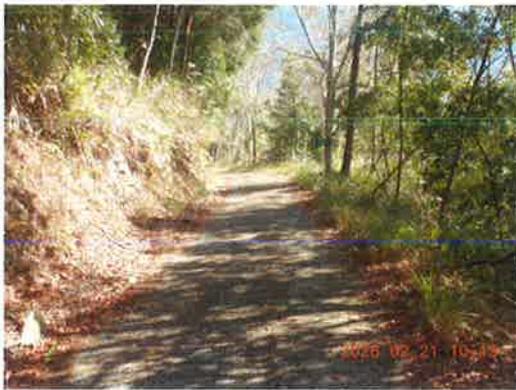
林道無異狀 X248487Y2689983

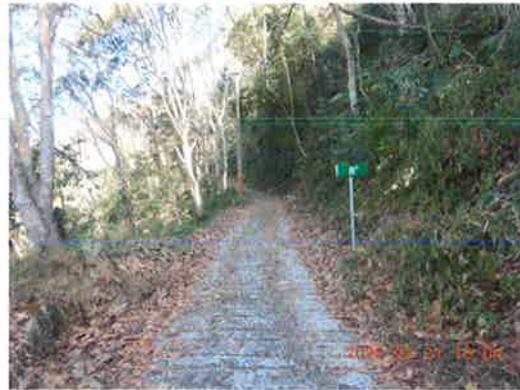
林道無異狀 X248185Y2689596
