2 月份八仙山林道巡查表

巡查人：余正賢

填表日期：115 年 2 月 24 日

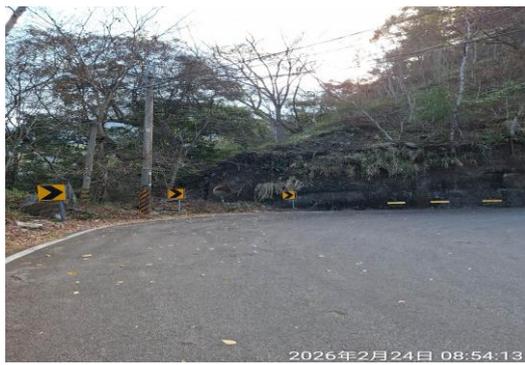
2k 反光片良好

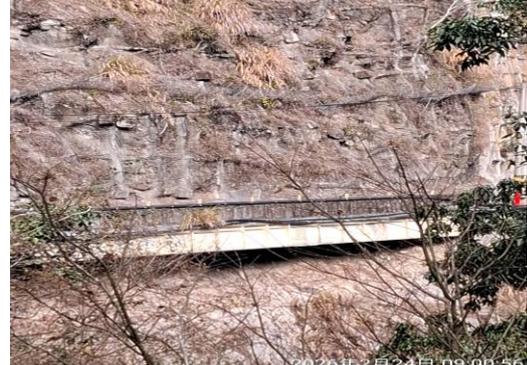
4k+100 小鋼橋良好

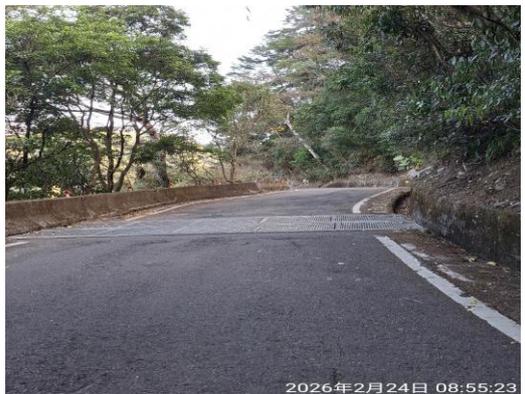
2.5k 橫向排水溝良好

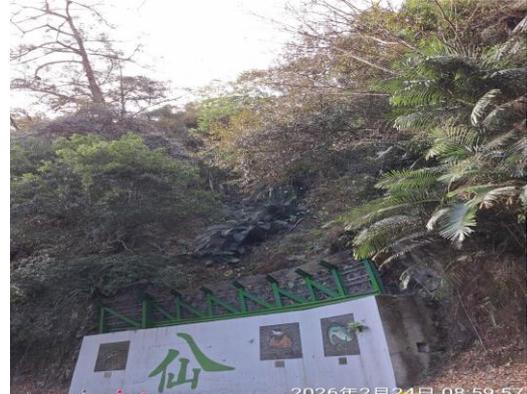
4k+200 防落石柵

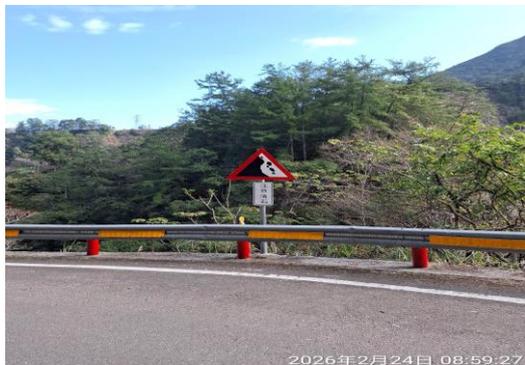
4k 反光片良好

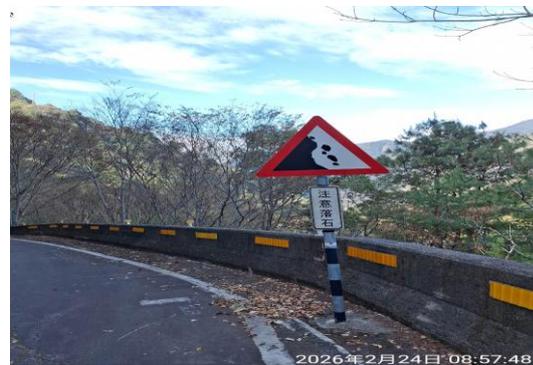
3.5k 告示牌良好
