八仙山苗圃林道巡查表

巡查人：周家成

填表日期：115年02月23日

八仙山苗圃林道巡查照片

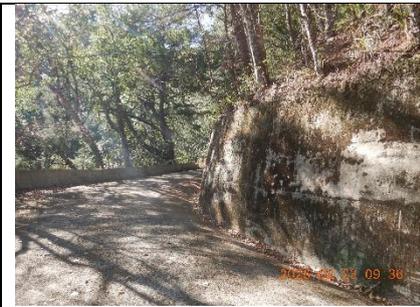
照片1：路面、邊溝、護欄。		照片2：路面、邊溝、護欄。

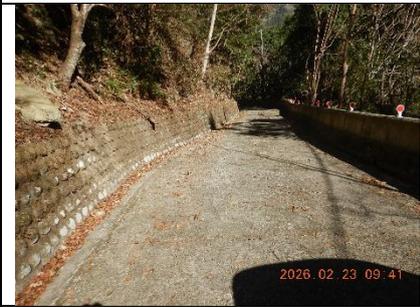
照片3：路面、邊溝、護欄。		照片4：路面、邊溝、護欄。

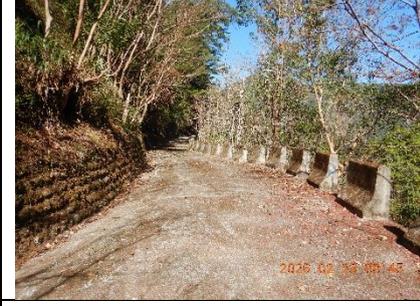
照片5：路面、邊溝、護欄。		照片6：路面、邊溝、護欄。

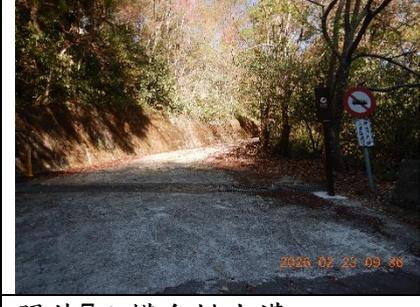
照片7：橫向排水溝。		照片8：橫向排水溝。

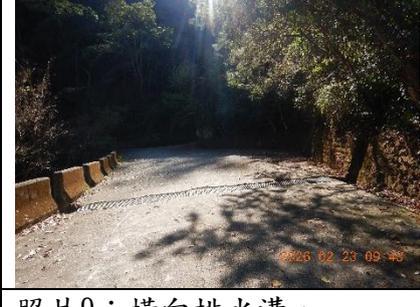
照片9：橫向排水溝。		照片10：柵門。
