雙崎站觀音山林道 115 年 03 月份巡查表

巡查人：林祐辰、王旻怡 森林護管員林祐辰 森林護管員王旻怡 填表日期 04 月 07 日

觀音山林道巡查照片

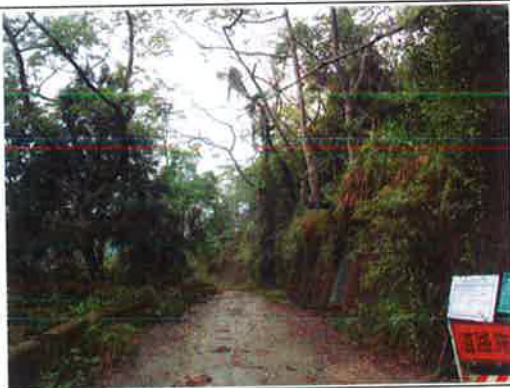
X 軸:241470 Y 軸:2685470

說明:水泥路面、擋土牆及上坡面(蛇籠)

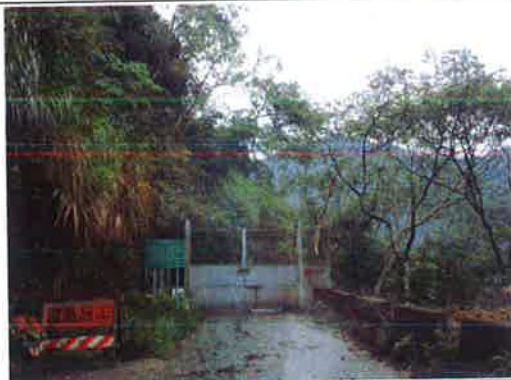
X 軸:241482 Y 軸:2685448

說明:鐵門及告示牌

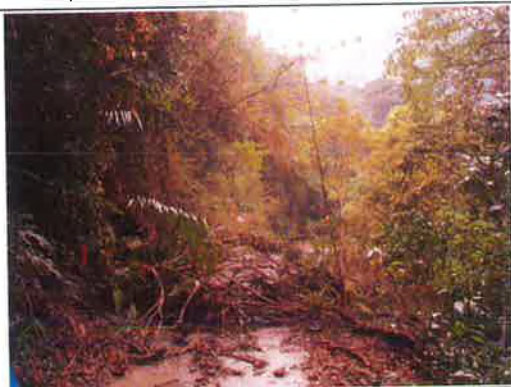
X 軸:242237 Y 軸:2685032

說明:水泥道路

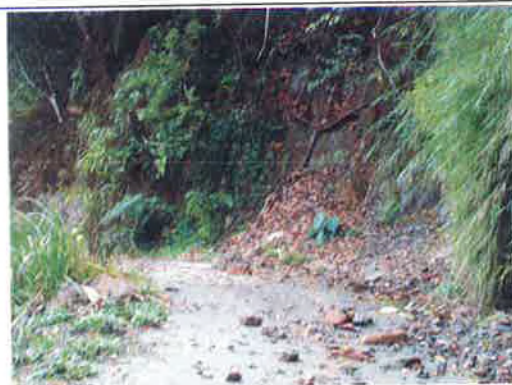
X 軸:242172 Y 軸:2685063

說明:水泥路面

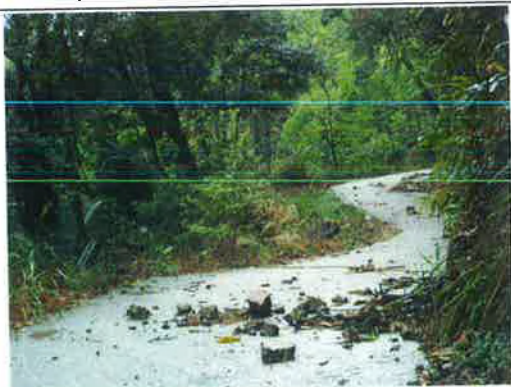
X 軸:241688 Y 軸:2685274

說明:水泥橋樑
