## 烏石坑林道巡查表(3月)

巡查人：森林護管員林致毅

填表日期：115年04月02日

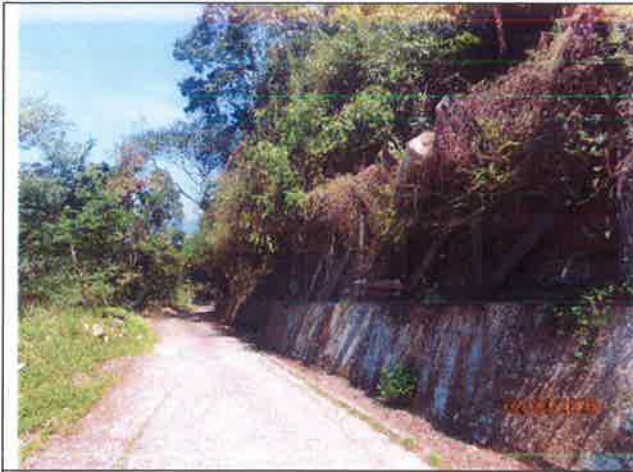
巡查項目	位置(里程)	巡查結果	須處理情況
路面	AC：0~2K+100 PC：2K+100~6K	2k+260(243954，2686871) 3k+750(244053，2686333) 4K+000(244129，2686237) 5K+410(244405，2685955) 等處有路面破碎情形。	尚未影響通行，持續觀察
擋土牆	無	無	無
橋樑	1K+800	良好	無
箱涵	2K+400	良好	無
地錨	無	無	無
坡面	4K+000 4k+550	(244126，2686224) 防落石網遭落石壓迫損壞 (244225，2686155) 坡面、防護網破裂情形	尚未影響通行，持續觀察
路殺	無	無	無

烏石坑林道巡視，X：244126，Y：2686224，路面破碎截水溝蓋露出情形，防落石網遭落石壓迫損壞。

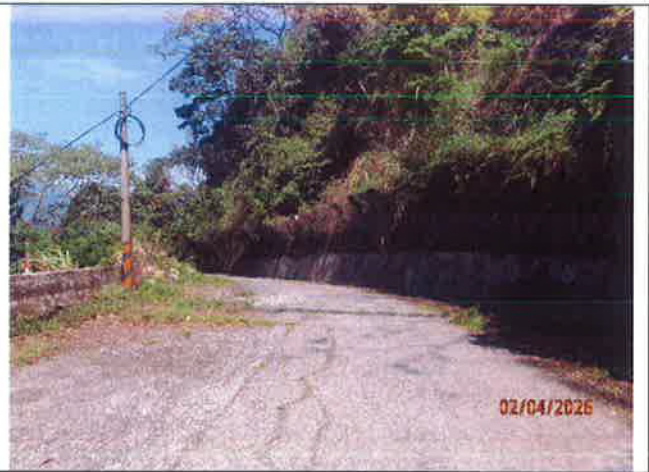
烏石坑林道巡視，X：244129 Y：2686237，截溝凹陷情形，車輛仍可通行。

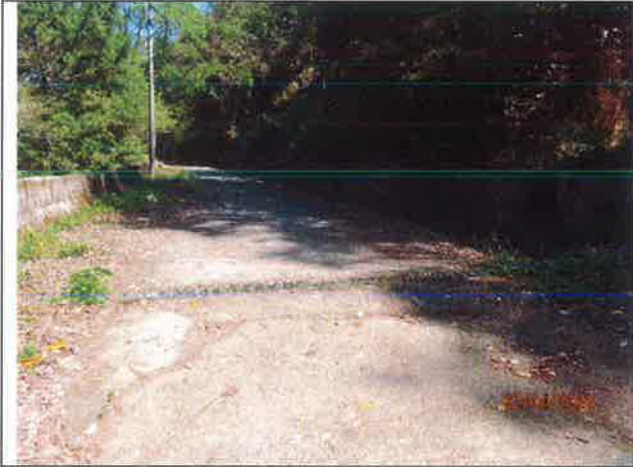
烏石坑林道巡視，X：244070，Y：2686202，截溝凹陷情形。
