便簽 於萬榮工作站

檢送本轄115年3月份林道巡查表乙份。

## 西林 林道巡查表

# 西林林道

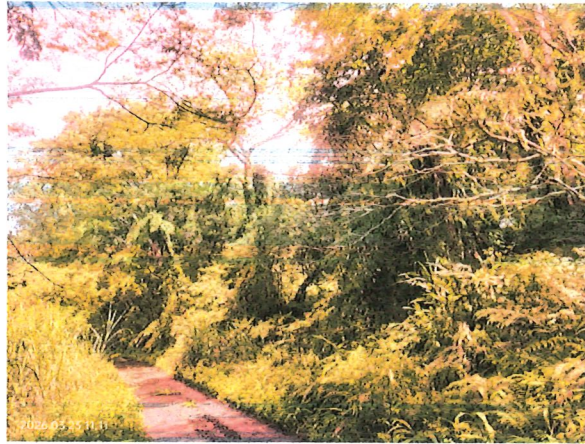
12K+300 林道現況照片

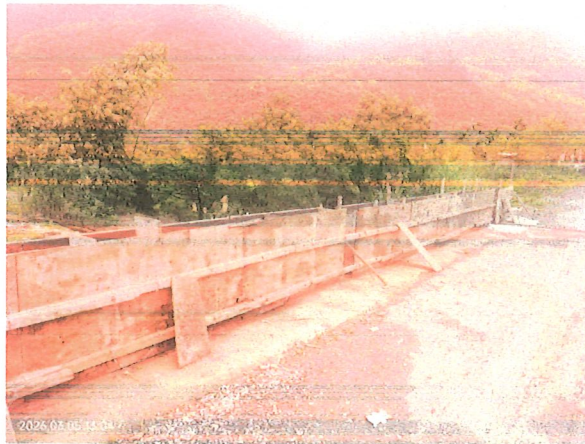
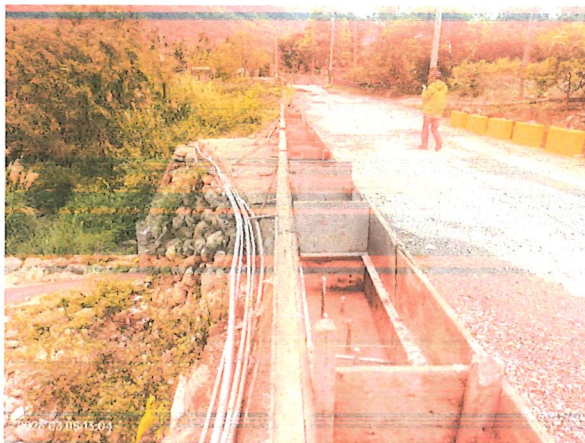
0K+60 林道護坡施工(未完工)

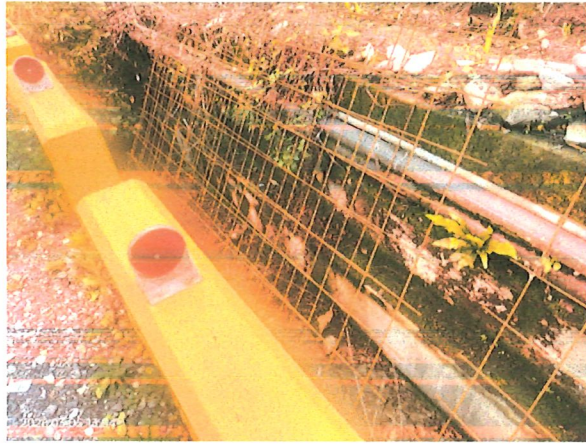
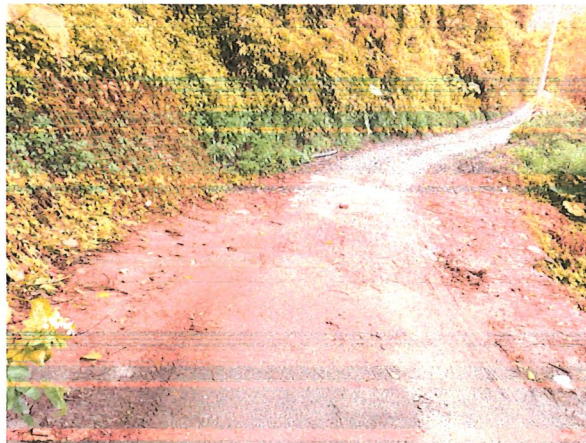
西林2K+140 林道鋪設水泥路面施工(未完工)

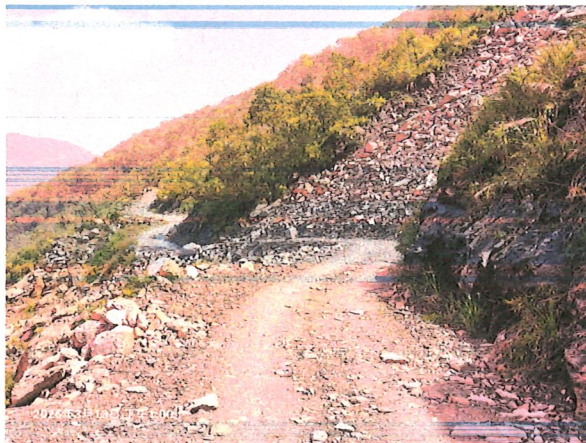
18K 處林道現況照片
