便簽 於萬榮工作站

檢送本轄115年3月份林道巡查表乙份。

萬榮 林道巡查表

填表日期：115年3月31日

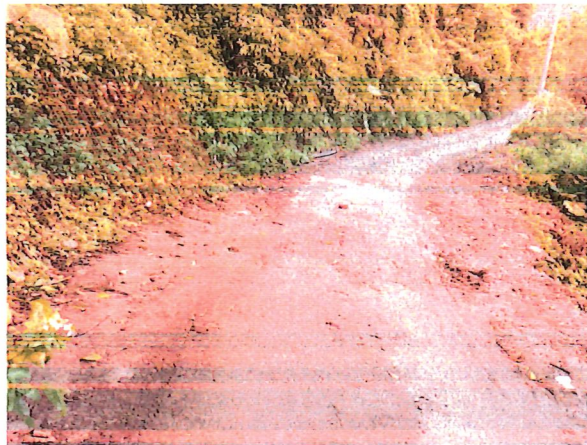
西林2K+140 林道鋪設水泥路面施工(未完工)

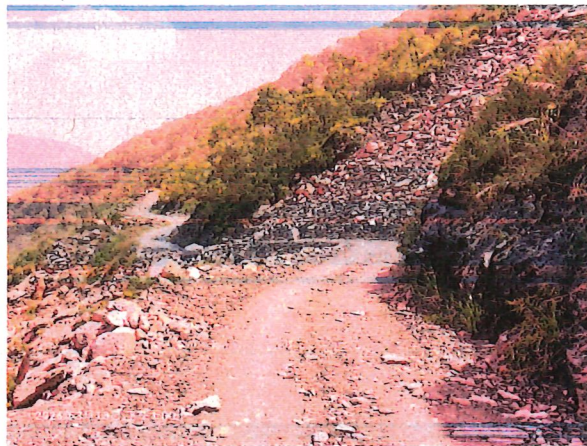
萬榮 18K 處林道現況照片
