便簽 於萬榮工作站

檢送本轄115年3月份林道巡查表乙份。

光復 林道巡查表

光復林道

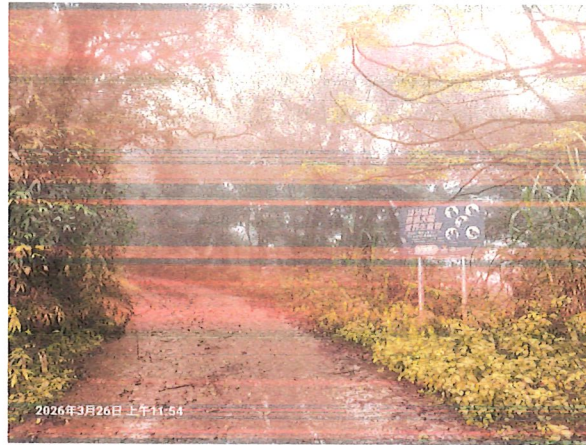
12K+440 處林道現況照片

0K~20+600K 間林道巡查
