## 神木 林道巡查表

填表日期：115 年 3 月 21 日

# 神木林道現況照片

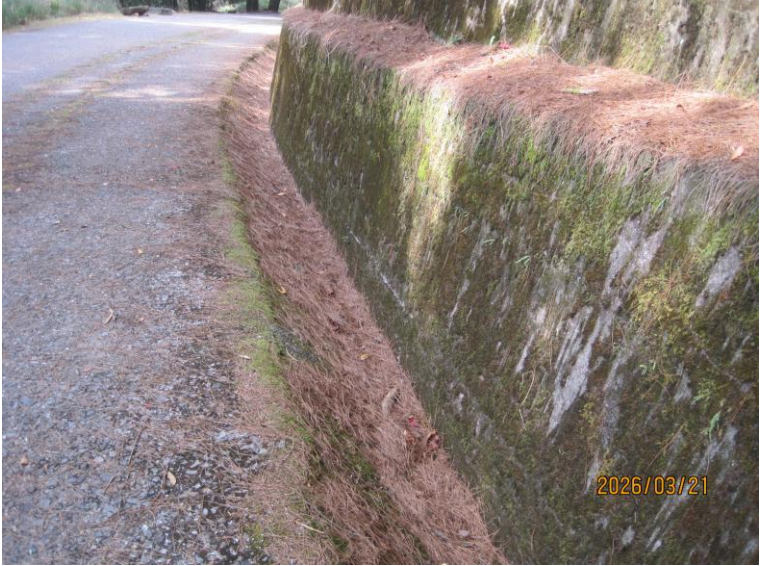
照片編號	02

坐標	X : 253086	
坐標	Y : 2686183	
說明	1. 邊溝巡檢狀況良好。

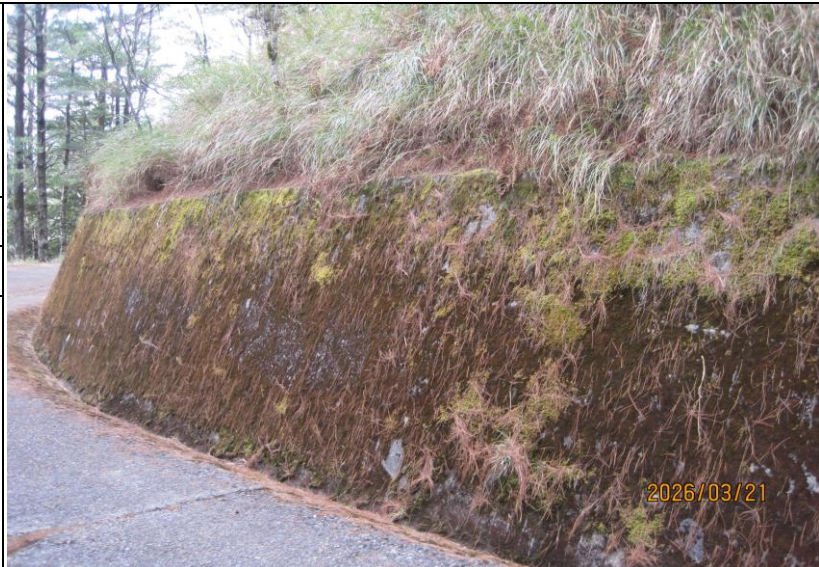
照片編號	03

坐標	X : 253311	
坐標	Y : 2686368	
說明	1. 擋土牆巡檢狀況良好。

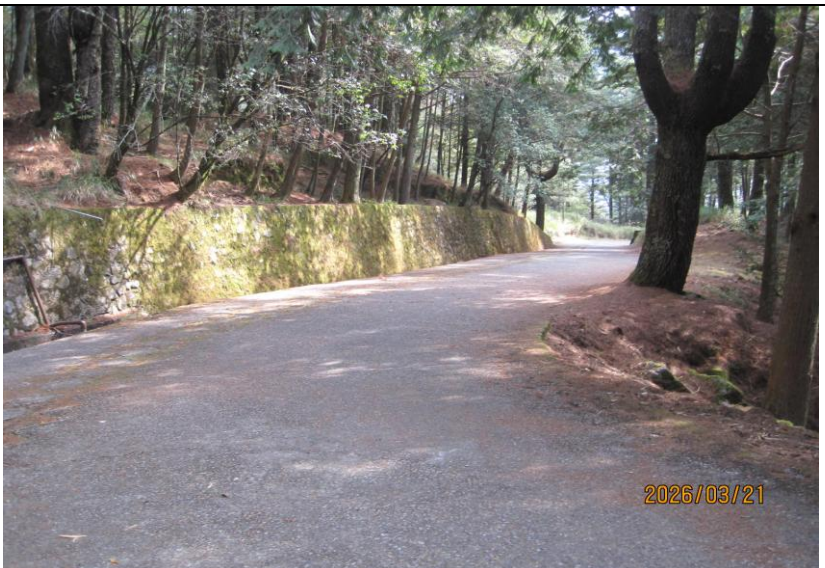
照片編號	05

坐標	X : 253164	
坐標	Y : 2686372	
說明	1. 神木林道路面，巡查狀況良好
