4 月份八仙山林道巡查表

巡查人：余正賢

填表日期：115 年 4 月 27 日

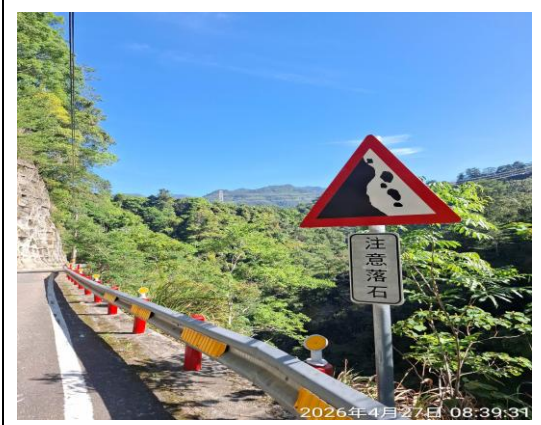
4k 注意落石告示牌良好

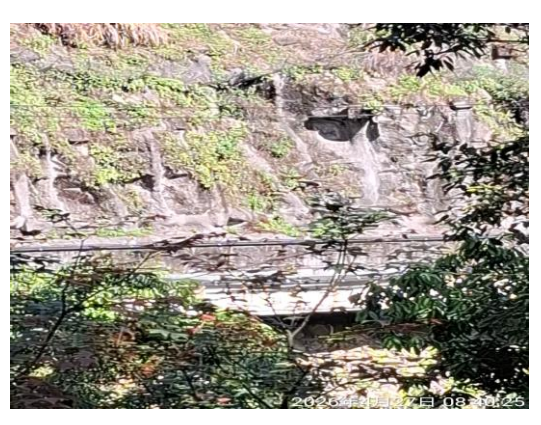
4k+100 小鋼橋良好

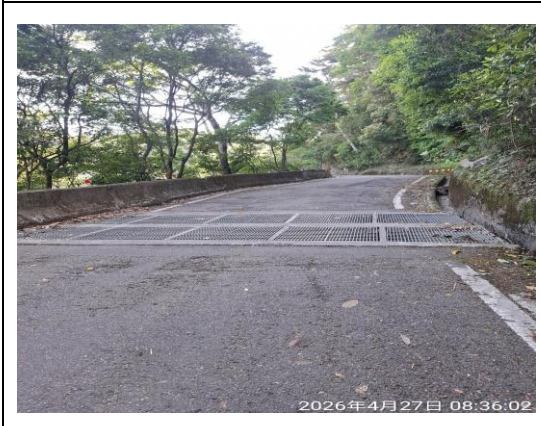
2.5k 橫向排水溝良好

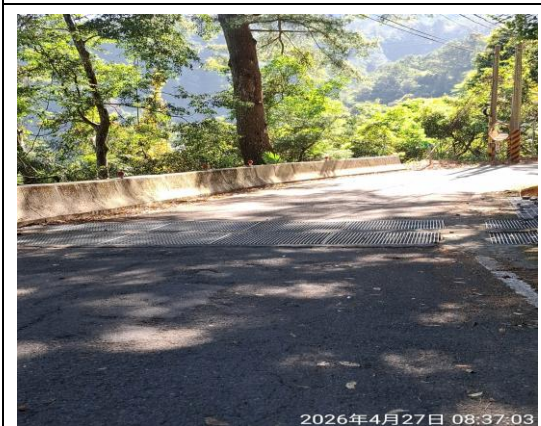
3k 橫向排水溝良好

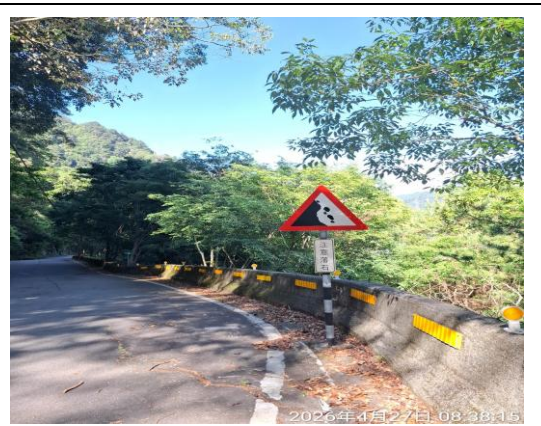
3.5k 注意落石告示牌良好
