## 八仙山苗圃林道巡查表

巡查人：周家成

填表日期：115年04月27日

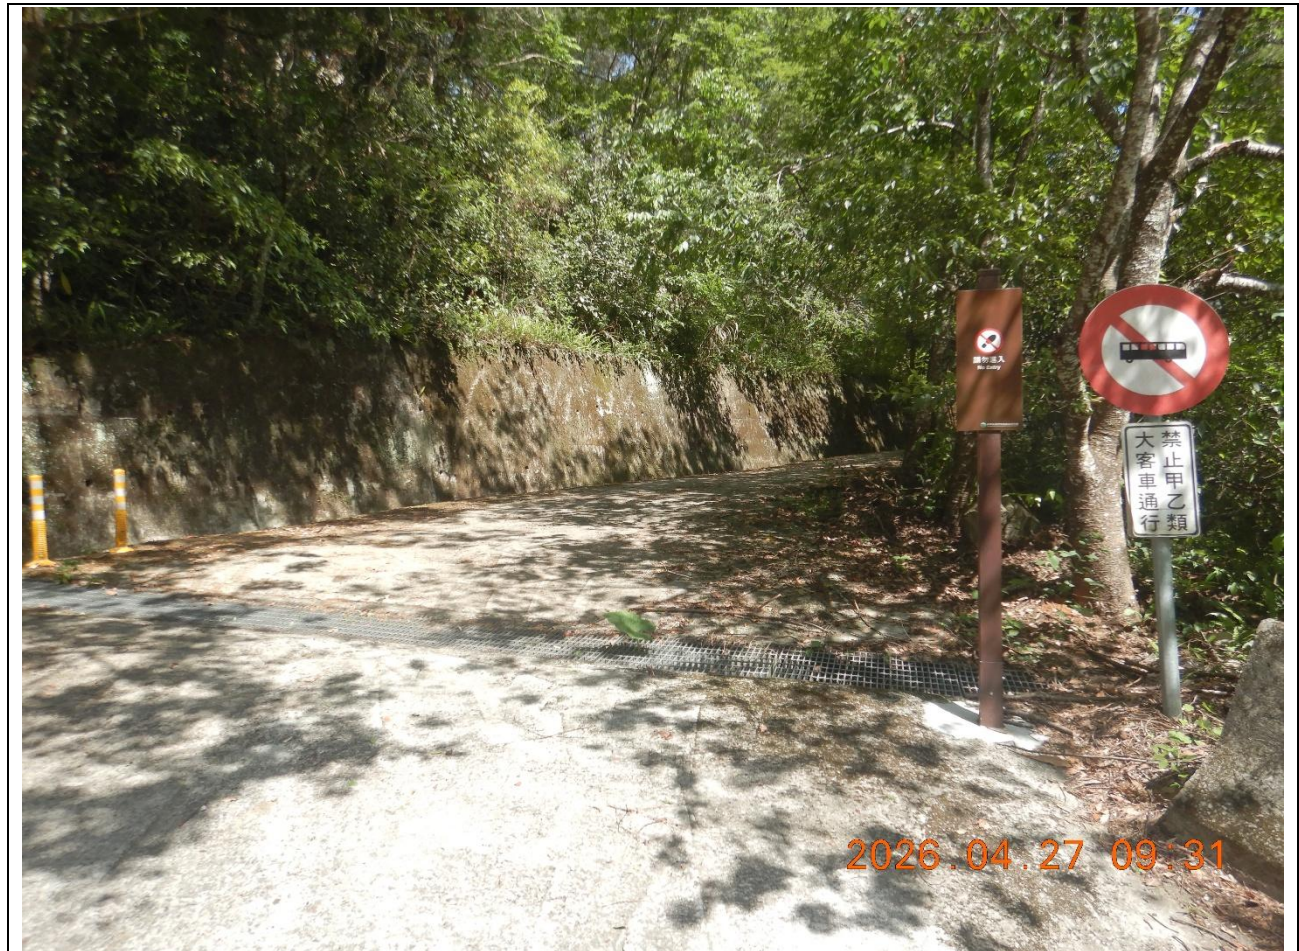
圖片1：OK，牌誌及截水溝，無異狀。

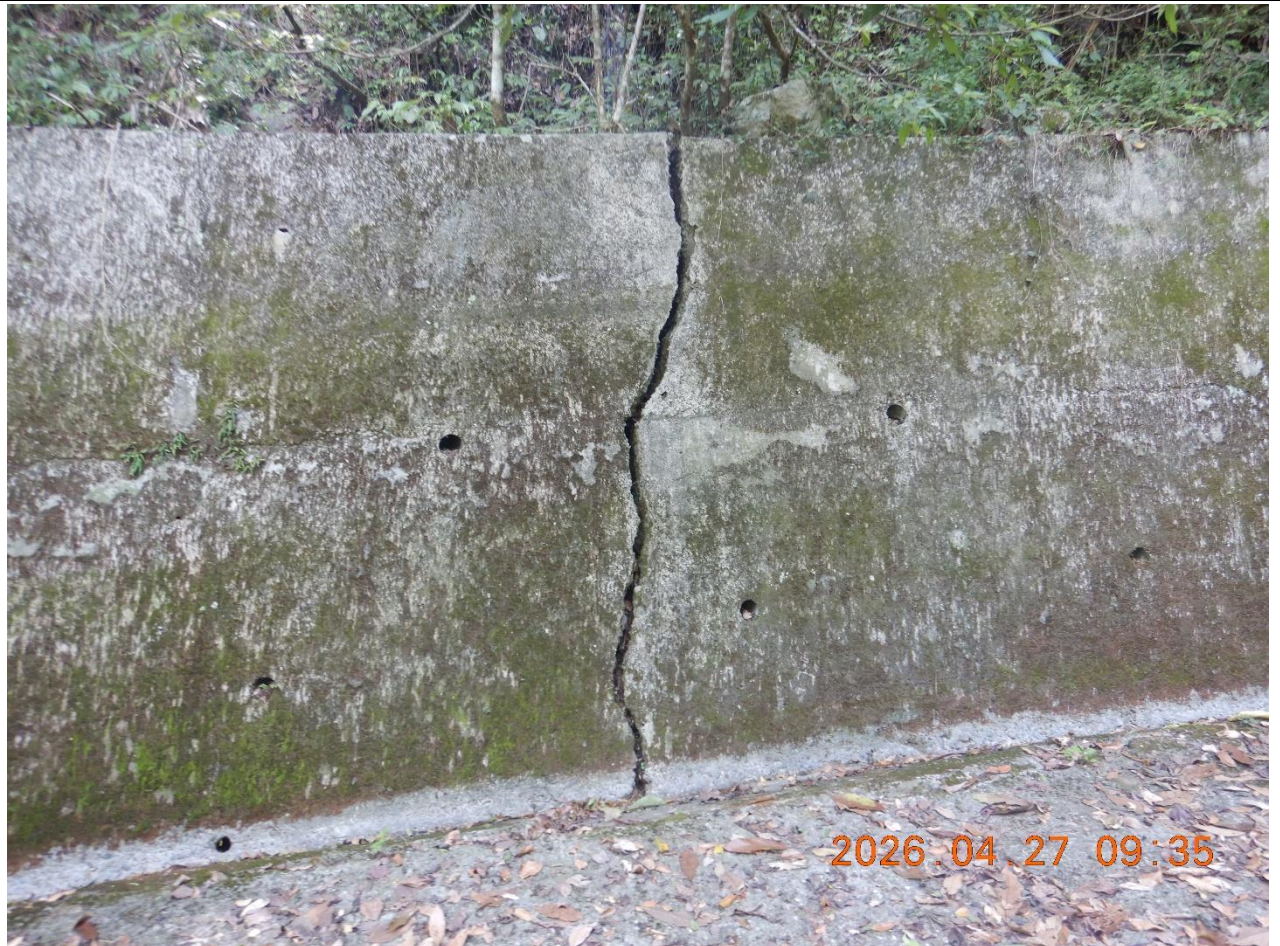
圖片2：OK+210，牆體裂縫。

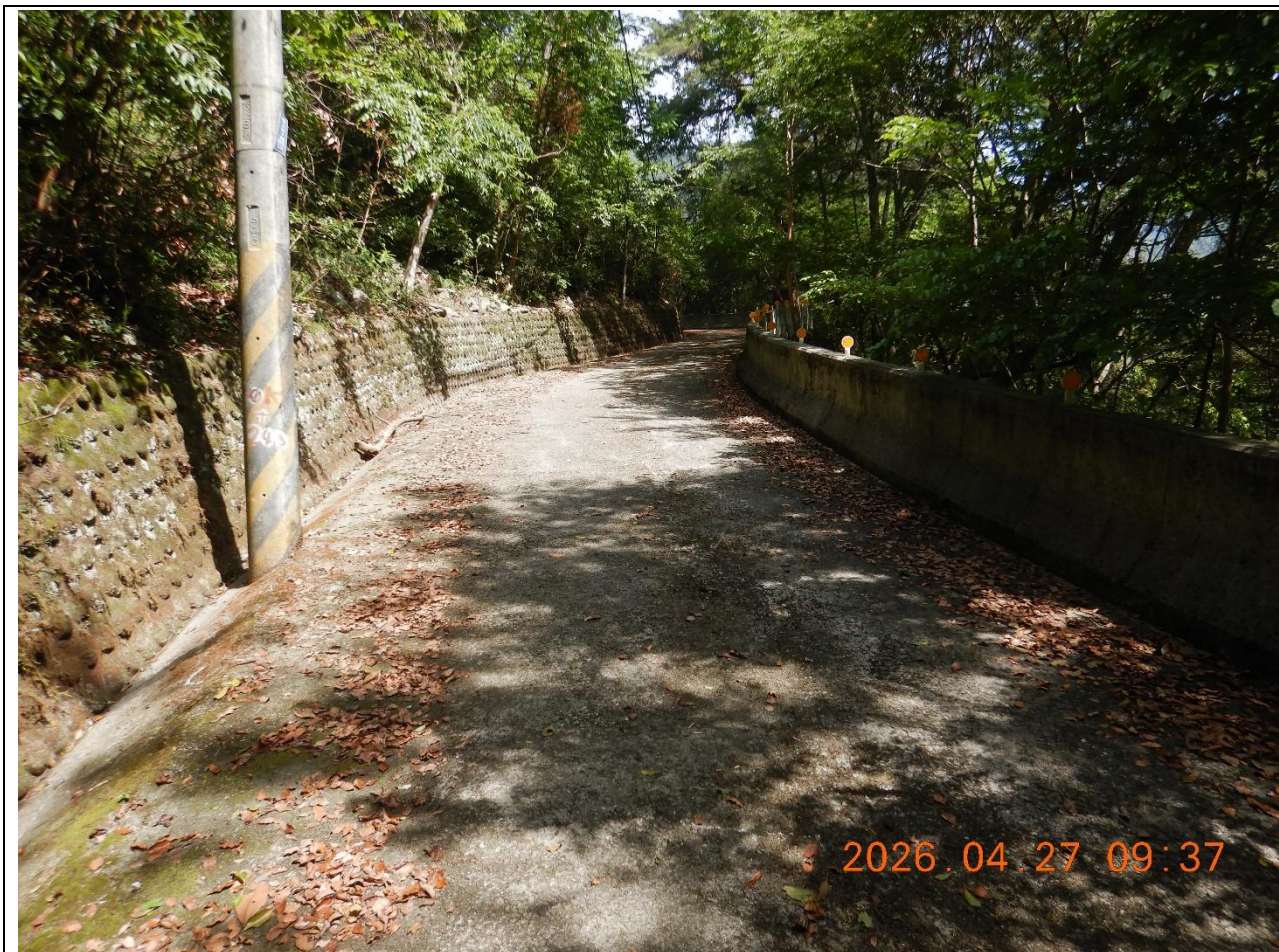
圖片3：0K+240，路面、邊溝、護欄，無異狀。

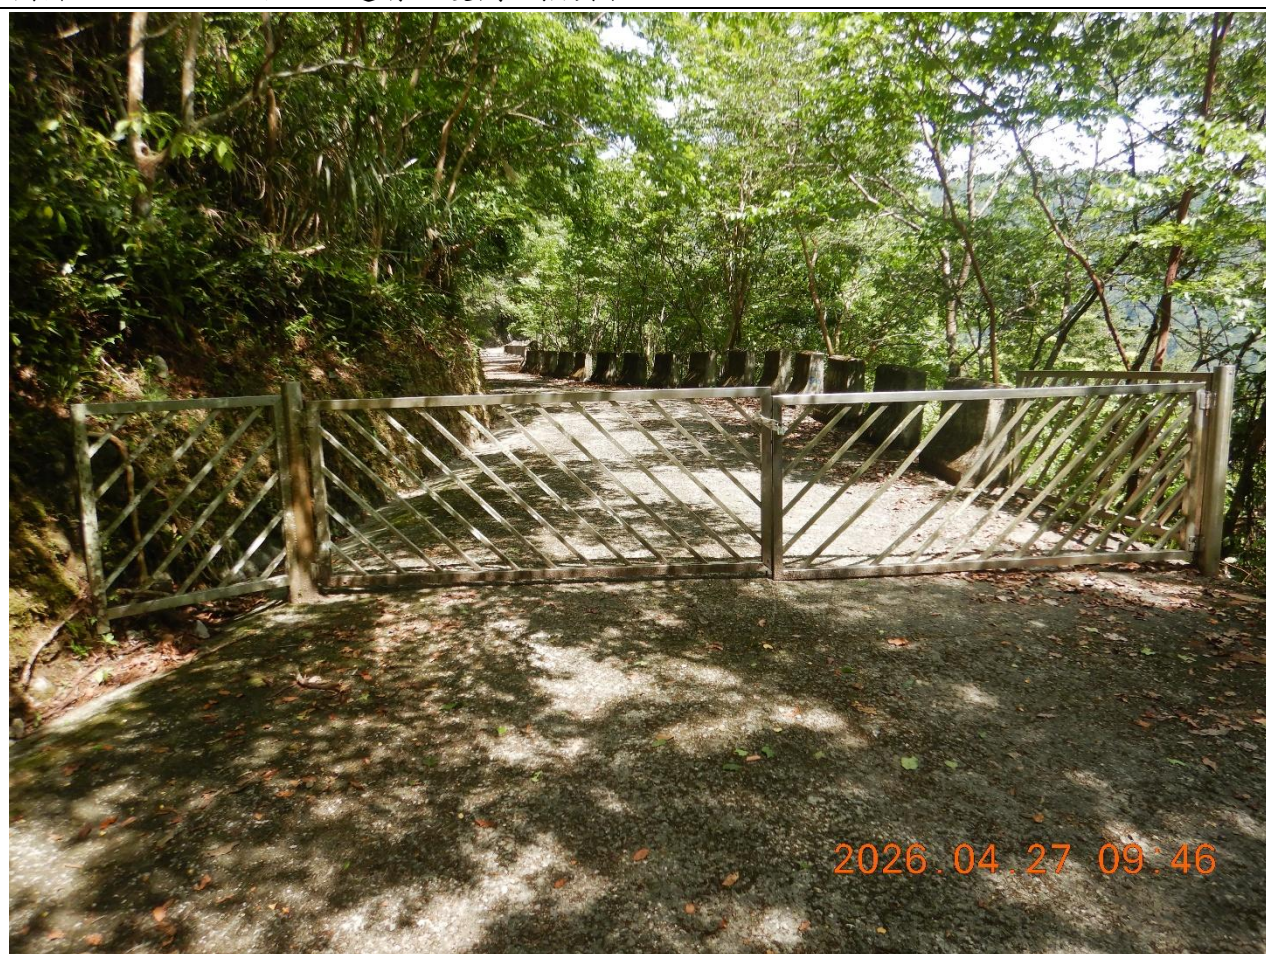
圖片4：0K+500，柵門，無異狀。

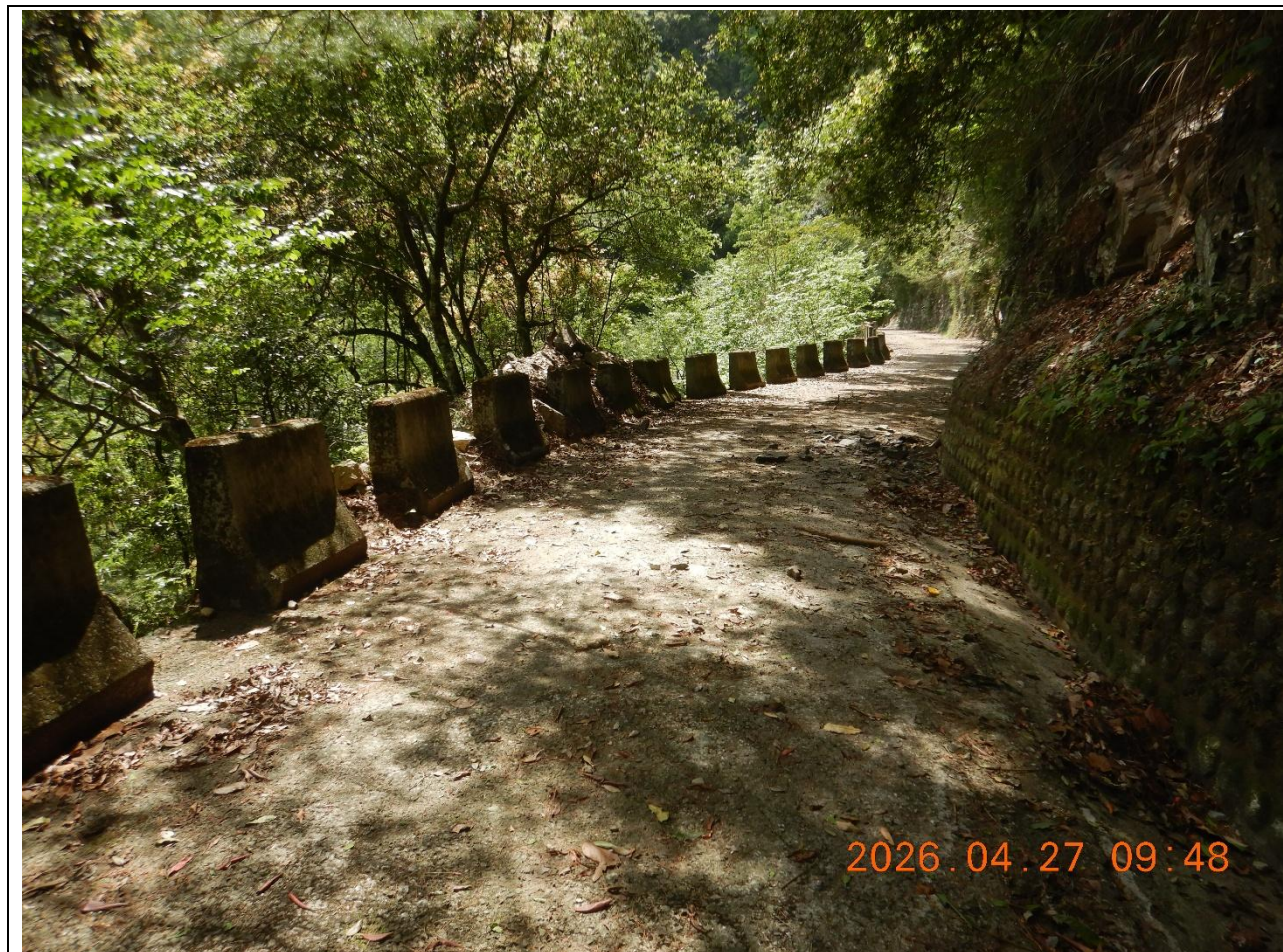
圖片5：0K+600，路面、邊溝、護欄，無異狀。

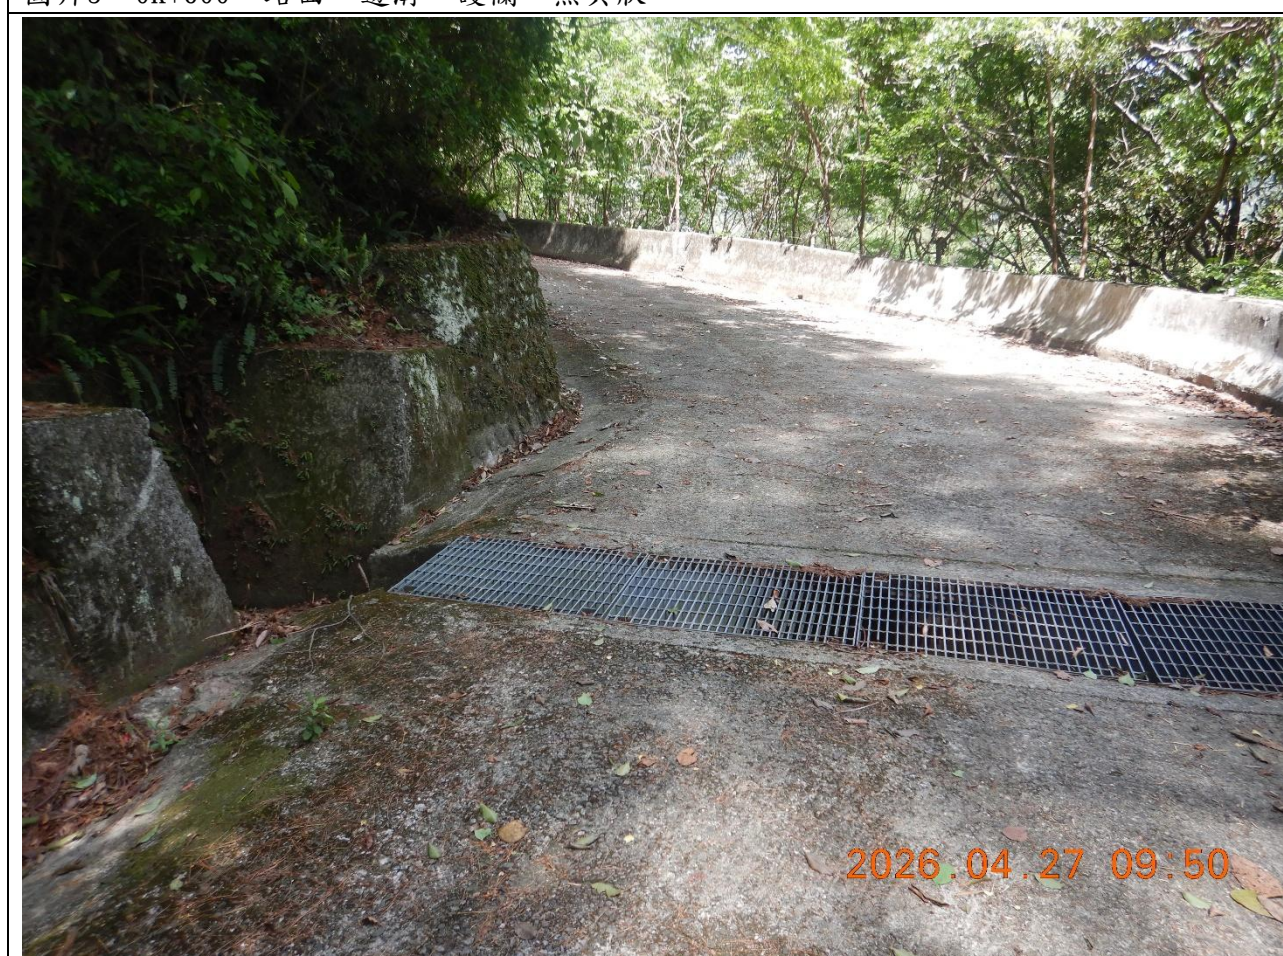
圖片6：0K+630，截水溝，無異狀。
