115年4月份瑞穗林道巡查表

填表日期：115年5月4日

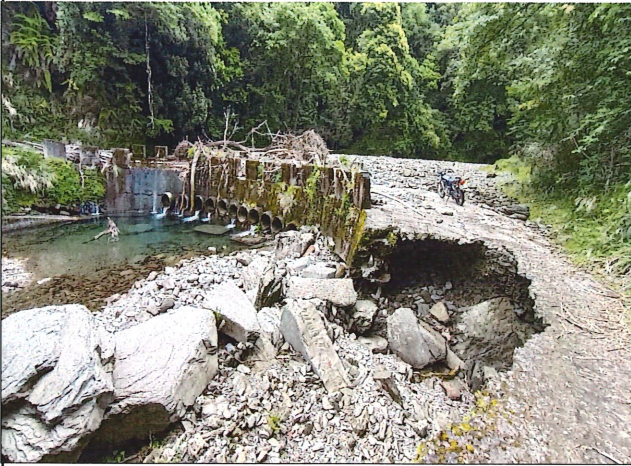
(1)林道19K+300處路基掏空情形
座標：X：278786；Y：2601165。

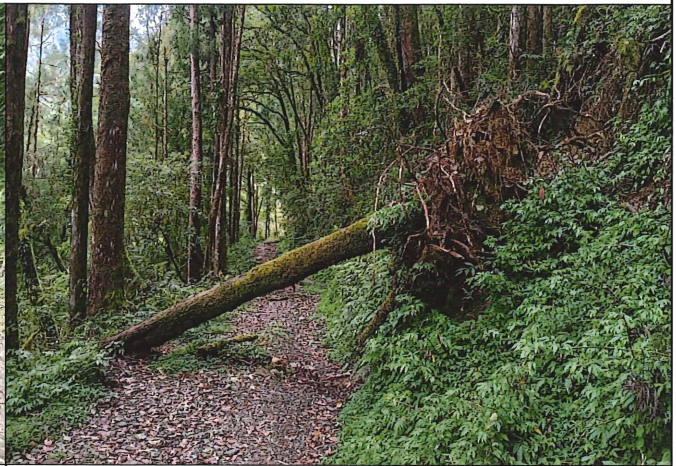
(2)林道 18K+800處上邊坡柳杉不敵強風豪雨遭連根拔起座標：X:278074；Y:2603161

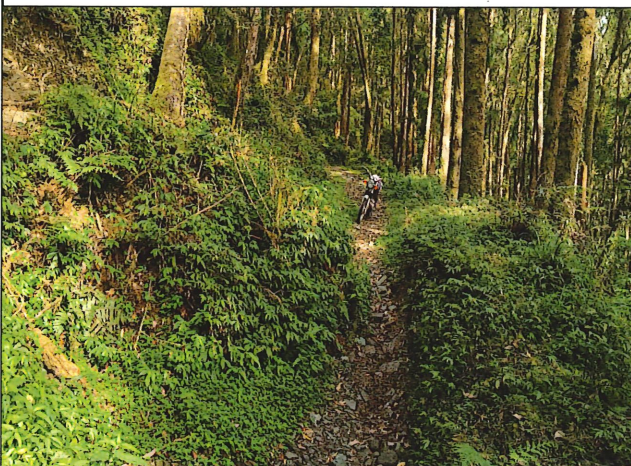
(3) 林道18K+600處上邊坡崩塌
座標：X：278060；Y：2602985。

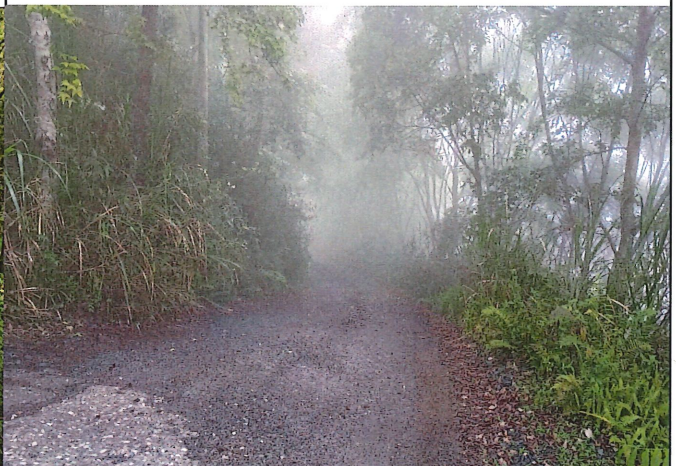
(4) 林道 6K+000k處約40公尺碎石級配路段因豪雨沖蝕左右邊分配不均車輛底盤會磨到。
座標：X：281244；Y：2599638。

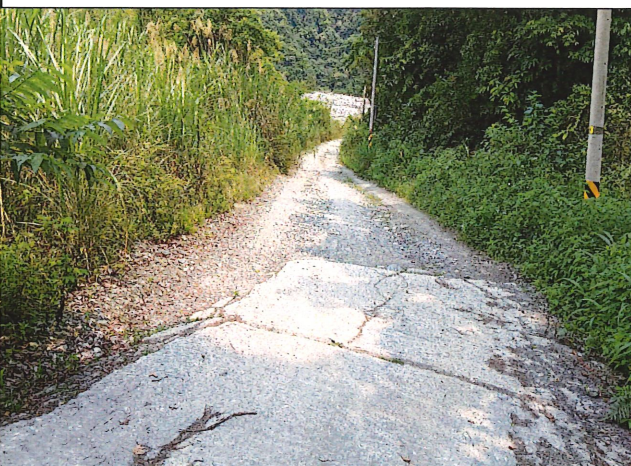
(5) 林道 0K+200處至0K碎石級配路段經年累月沖蝕流失了不少，需要好好的補充一些碎石
座標：X：282986；Y：2600512。

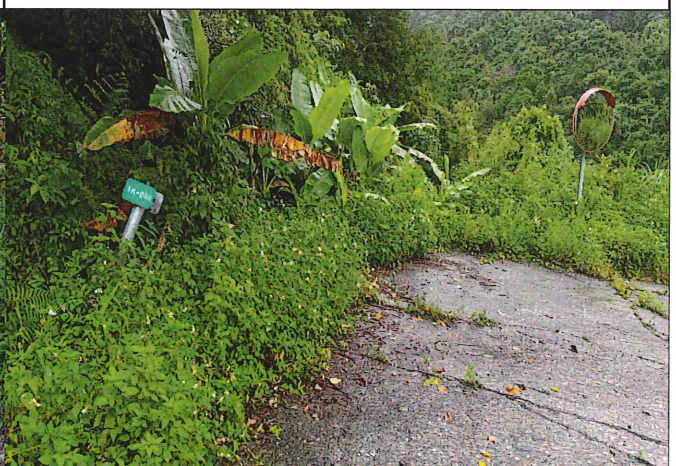
(6) 林道1k+000 處 里程標示牌有點歪歪的，其餘全線標誌均無受損 座標：X：282491；Y：2600807
