115年度4月份中平林道巡查表

填表日期：115年05月04日

調查時間：115年04月7.13.19.27.28日

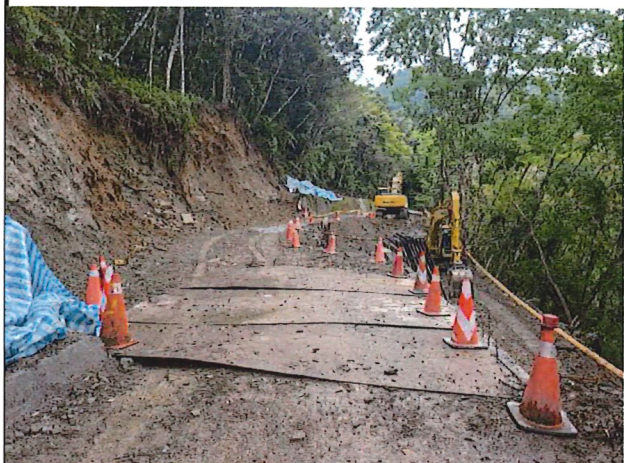
照片1：中平林道9k+300處座標X：279036、Y：2591208。
林道改善工程路面及下邊坡施工作業中。

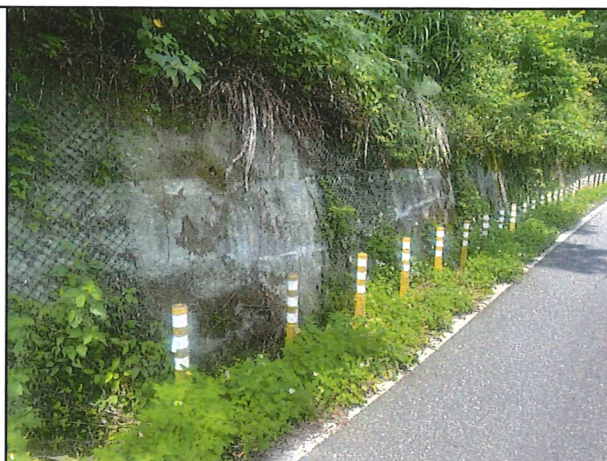
照片2：中平林道2k+800處座標X：281575、Y：2589092。
中平林道簡易友善措施擋土牆攀爬網。

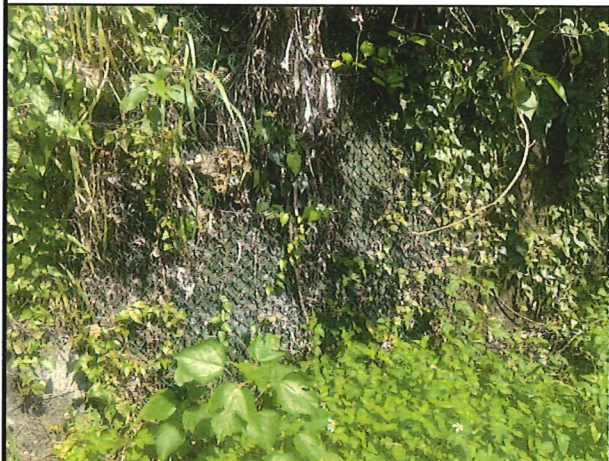
照片3：中平林道2k+500處座標X：281520、Y：2589014。
中平林道簡易友善措施擋土牆攀爬網。

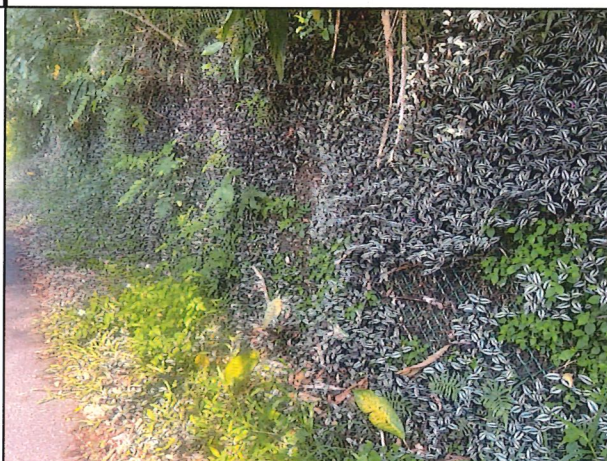
照片4：中平林道2k+400處座標X：281520、Y：2589014。
中平林道簡易友善措施擋土牆攀爬網。

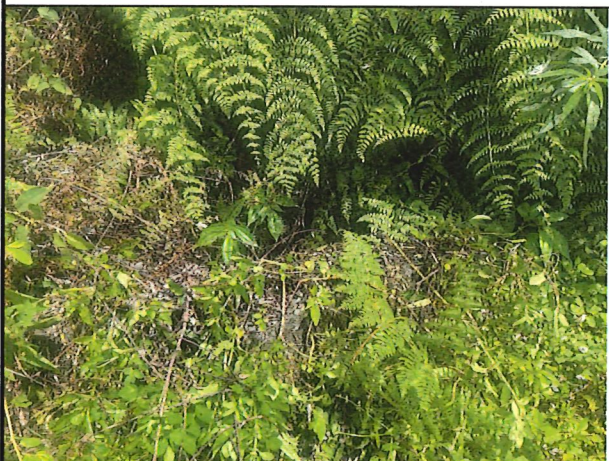
照片5：中平林道7k+300處座標X：279721、Y：2590234。排水溝雜叢生淤積。

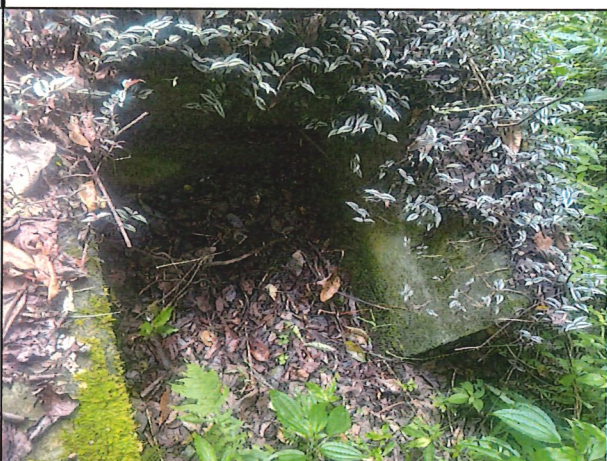
照片6：中平林道6k900處座標X：279820、Y：2589758。排水溝雜叢生淤積。

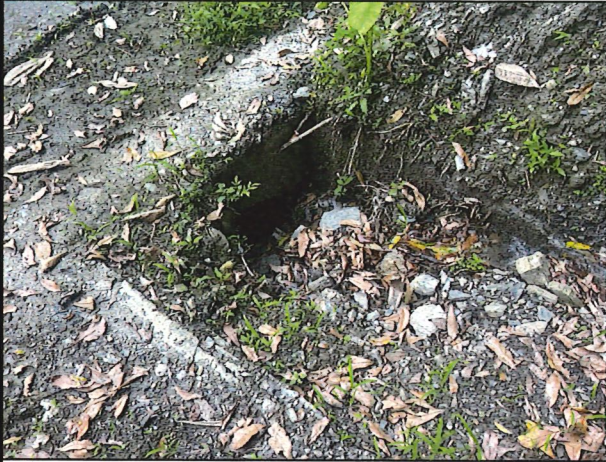
照片7：中平林道6k800處座標X：279783、Y：2589647。排水溝土石淤積。

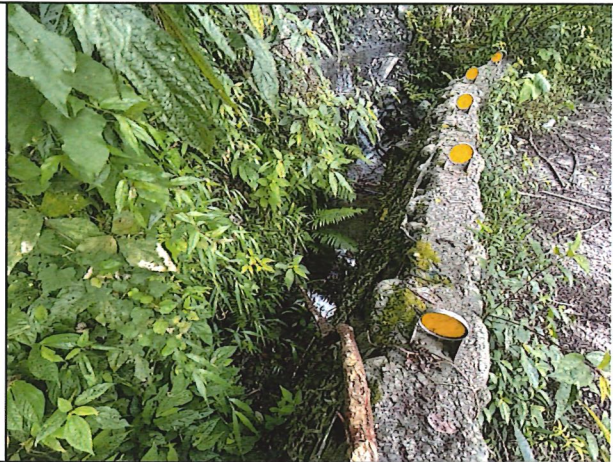
照片8：中平林道6k+800處座標X：279783、Y：2589643。淨水池雜叢生無淤積。

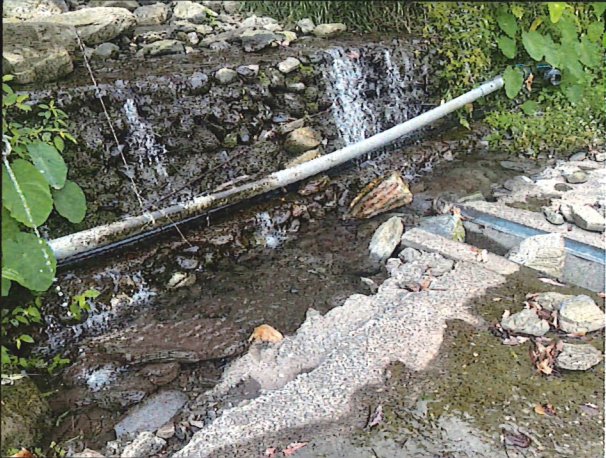
照片9：中平林道6k+600處座標X：279700、Y：2589547。林道簡易友善措施淨水池土石淤積，爬坡道攀爬網損壞。

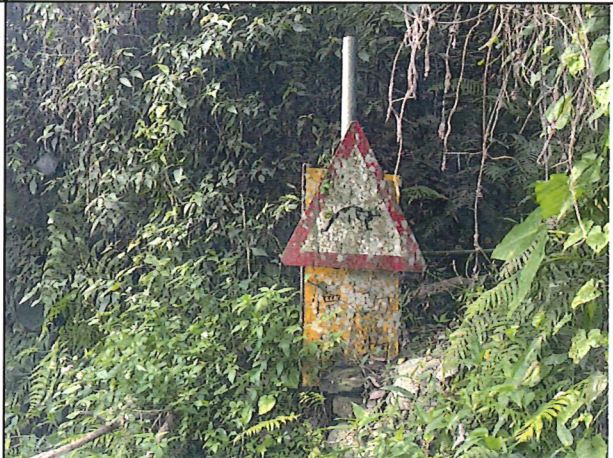
照片10：中平林道2k+600處座標X：281517、Y：2589013。注意動物減速慢行牌誌汙損，建議拆除或更新。

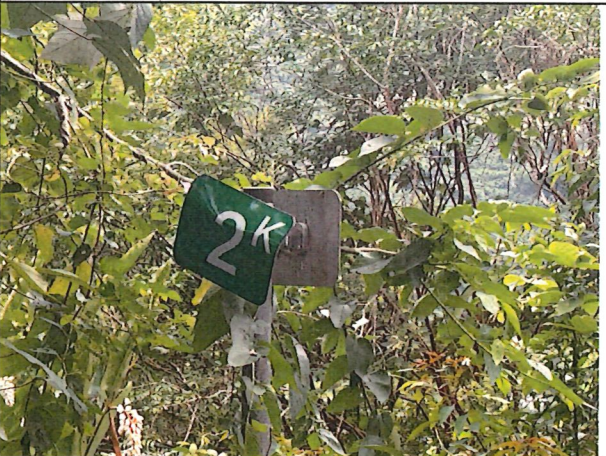
照片11：中平林道2k處座標X：281751、Y：2588567。中平林道公里標示牌損壞。

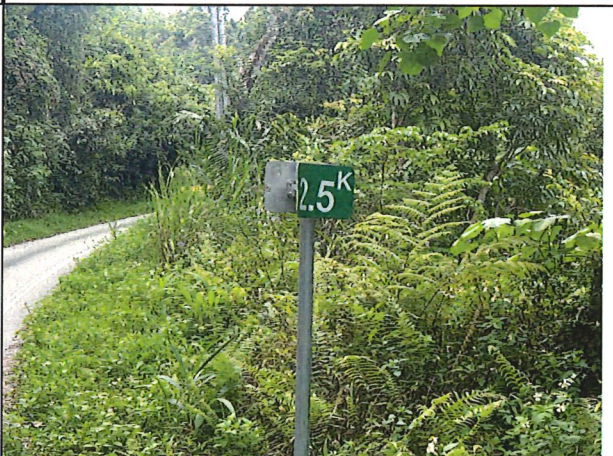
照片12：中平林道2k+500處座標X：281523、Y：2588895。中平林道公里標示牌損壞。

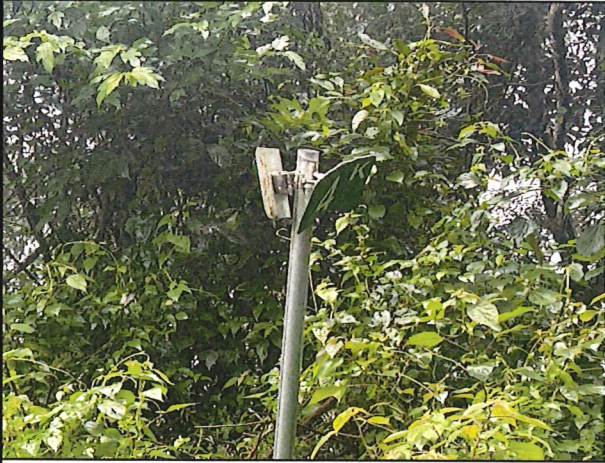
照片13：中平林道4k處座標X：281596、Y：2589968。中平林道公里標示牌損壞。

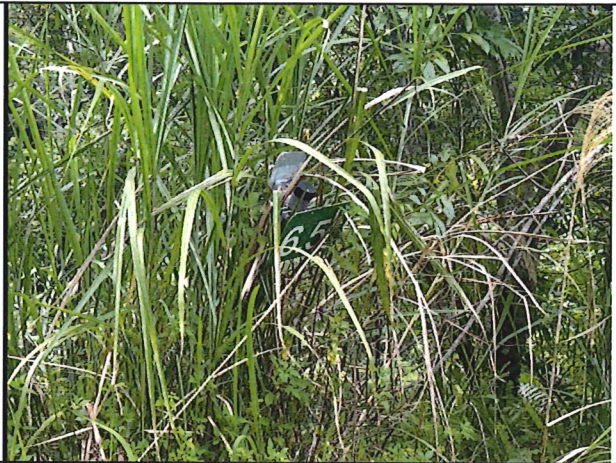
照片14：中平林道6k+500處座標X：279743、Y：2589499。中平林道公里標示牌損壞。

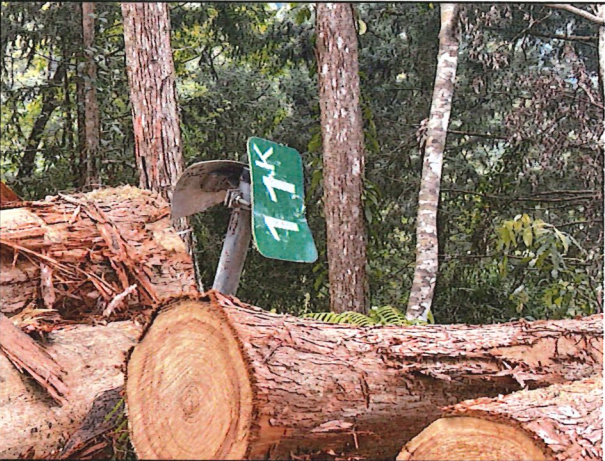
照片15：中平林道11k處座標X：278024、Y：2590527。中平林道公里標示牌損壞。

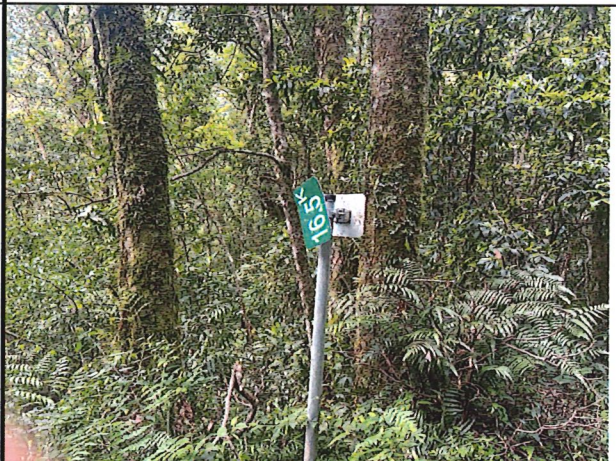
照片16：中平林道16k+500處座標X：276211、Y：2590689。中平林道公里標示牌損壞。

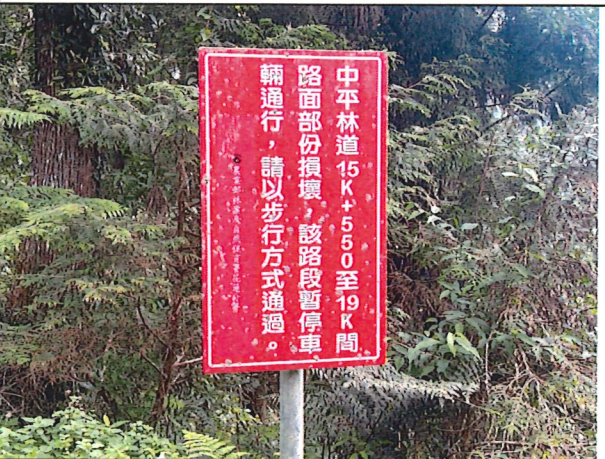
照片17：中平林道15k+100處座標X：277226、Y：2590631。林道告示牌誌路段以改善竣工車輛可通行，建議移除臨時牌誌。

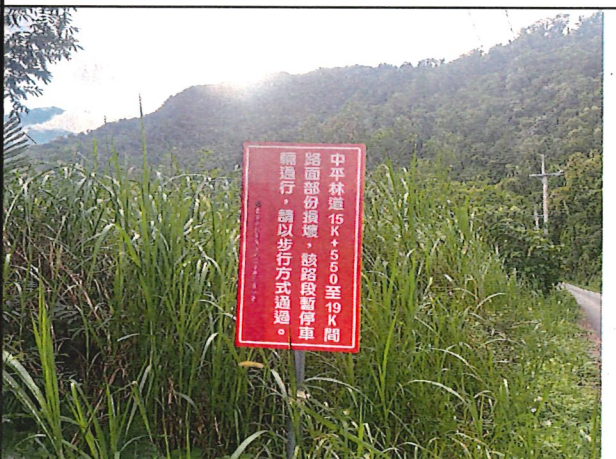
照片18：中平林道0k0處座標X：281994、Y：2588332。林道告示牌誌路段以改善竣工車輛可通行，建議移除臨時牌誌。

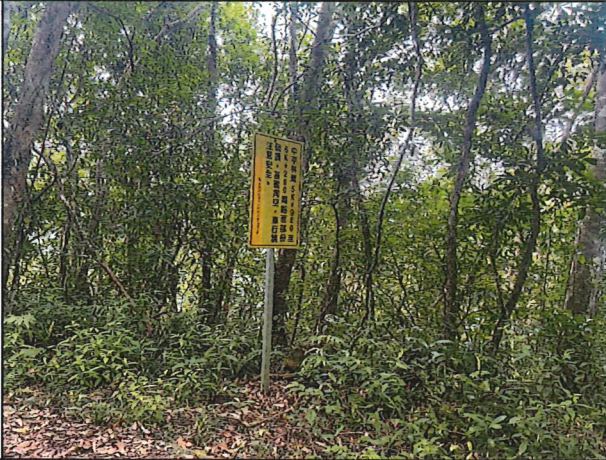
照片19：中平林道5k+700處座標X：280457、Y：2589895。林道告示牌誌路段以改善竣工車輛可通行，建議移除臨時牌誌。

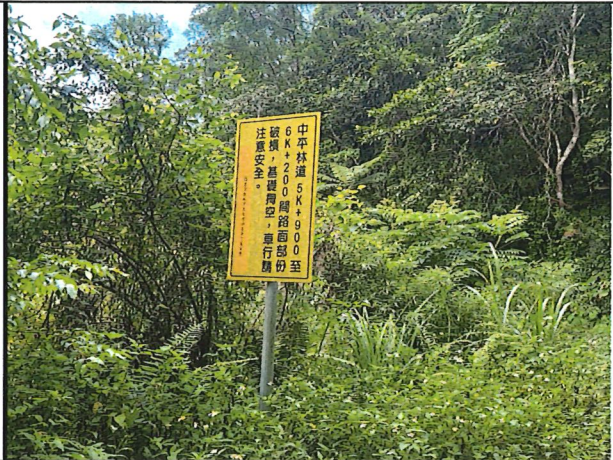
照片20：中平林道6k+200處座標X：280135、Y：2589575。林道告示牌誌路段以改善竣工車輛可通行，建議移除臨時牌誌。

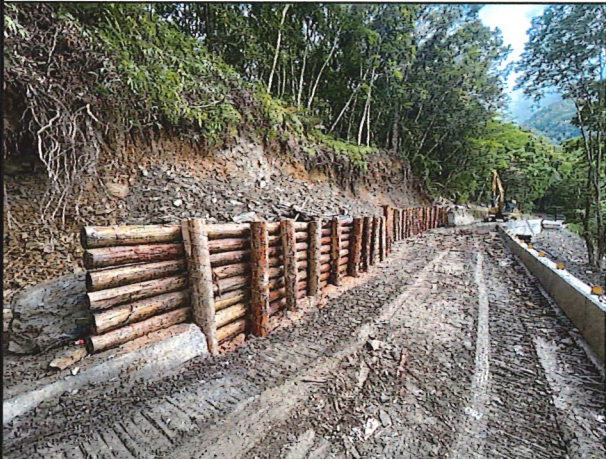
照片21：中平林道9k+300處座標X：279036、Y：2591208。林道改善工程路面及上、下邊坡施工作業中。
