雙崎站觀音山林道 115 年 04 月份巡查表

巡查人：林祐辰、王旻怡

填表日期 04 月 29 日

觀音山林道巡查照片

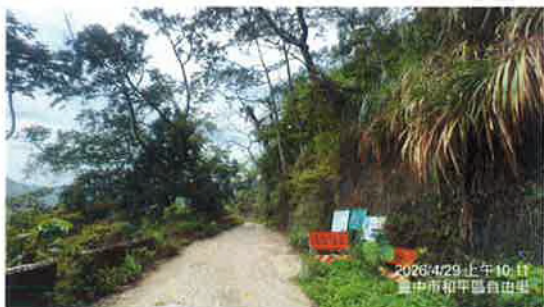
說明:水泥路面、擋土牆及上坡面(蛇籠)

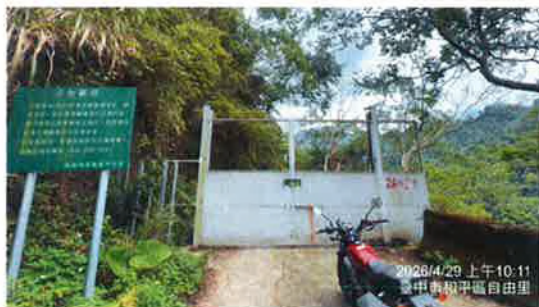
說明:鐵門及告示牌

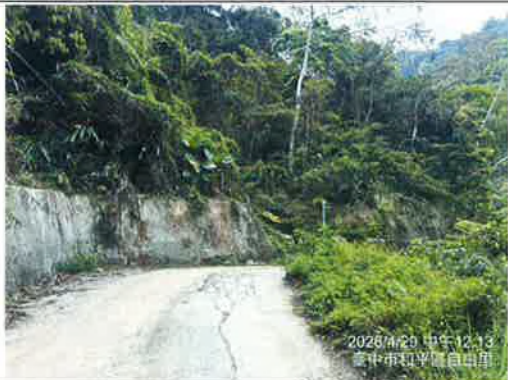
說明:水泥道路、擋土牆及水泥圓形涵管

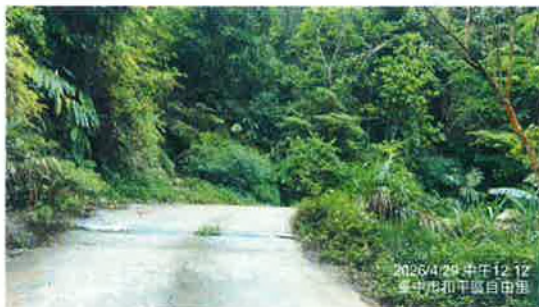
說明:水泥路面及圓形箱涵

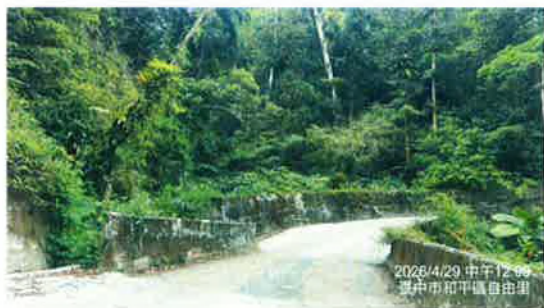
說明:水泥橋樑
