烏石坑林道巡查表(4月)

巡查人： 森林林致毅
護管員

填表日期：115年05月05日

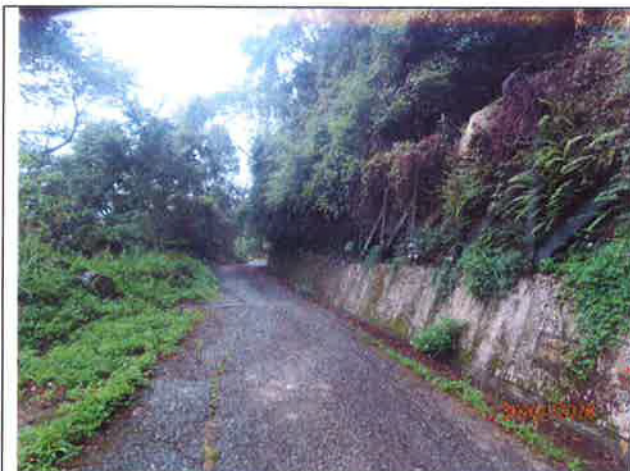
烏石坑林道巡視，X：244126，Y：2686224，路面破碎截水溝蓋露出情形，防落石網遭落石壓迫損壞。

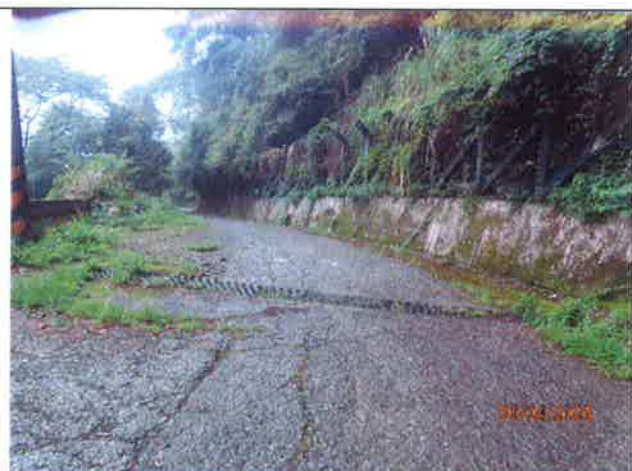
烏石坑林道巡視，X：244129 Y：2686237，截溝凹陷情形，車輛仍可通行。

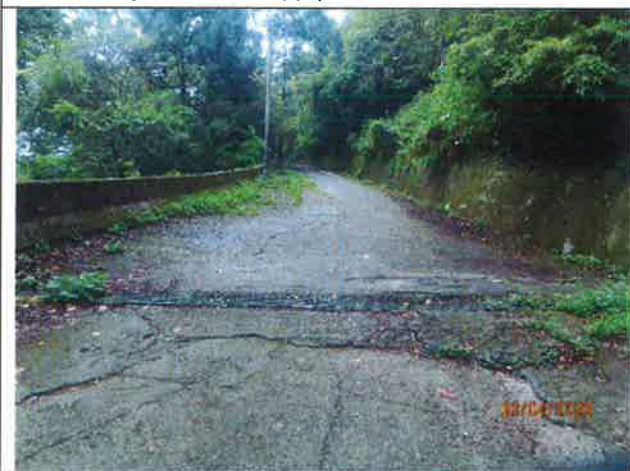
烏石坑林道巡視，X：244070，Y：2686202，截溝凹陷情形。
