西林 林道巡查表

巡查人：森護管 林 蔡鴻振

填表日期：1115 年 4 月 30 日

西林林道

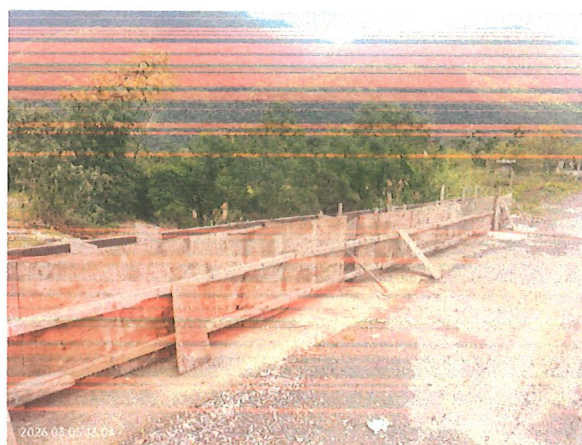
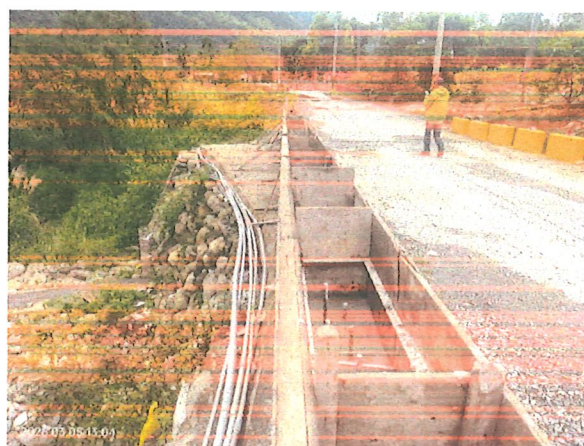
巡查項目	位置(里程)	巡查結果	須處理情況
道路	18k+600	2K+140 路面改善施工工程(未完工) 車輛仍可全線通行至 18K+600。	集水治理科已知悉。
路基	0K-18K+500 間	無	無
擋土牆	0K~18K+500 間	0K+60 護坡工程仍施工，但尚未完工。	集水治理科已知悉。
邊溝	0K-18K+500	清疏	無
地錨	無	無	無
坡面	無	無	無
枯立木(倒木)	14K+700	無	無
路殺	無	無	無

0K+60 林道護坡施工(未完工)

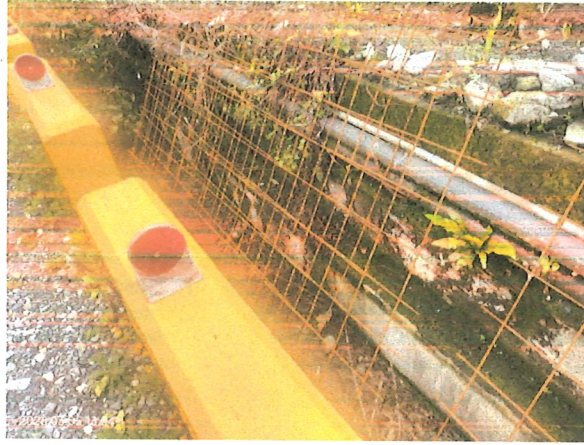
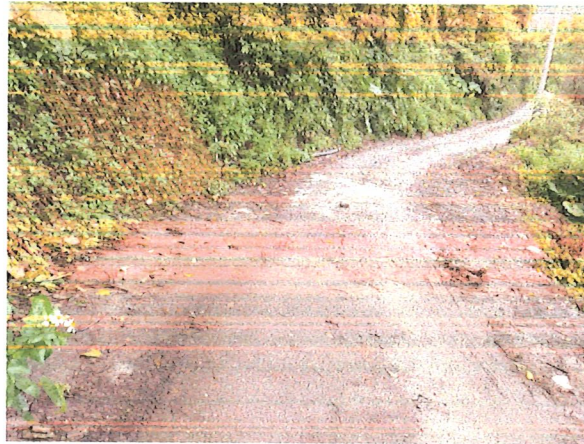
2K+140 林道鋪設水泥路面施工(未完工)
