萬榮 林道巡查表

巡查人：森管 林真 蔡鴻振

填表日期：115 年 4 月 30 日

萬榮林道

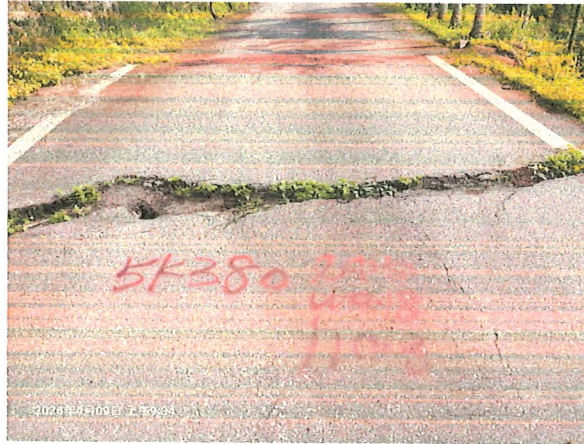
巡查項目	位置(里程)	巡查結果	須處理情況
道路	0k+000-26K	5K+300 路面凸起龜裂，車輛仍可通行。 25K 上邊坡土石滑落，車輛無法通行。 車輛可暫時通行至 24K+500。	台電公司維護中 (9K 處管制站跑馬燈警示語已更新路況)。
路基	無	無	無
橋樑	無	無	無
擋土牆	0K+000~18K	無	無
地錨	無	無	無
坡面	12k+500 18K	12K+500 處上邊坡有零星落石於路面，車輛可通行。	台電公司維護中 (9K 處管制站跑馬燈警示語已更新路況)設置警示帶。
枯立木	無	無	無
電子公告	9K+200	正常	無
路殺	無	無	無

5K+300 處林道路段龜裂凸起現況照片

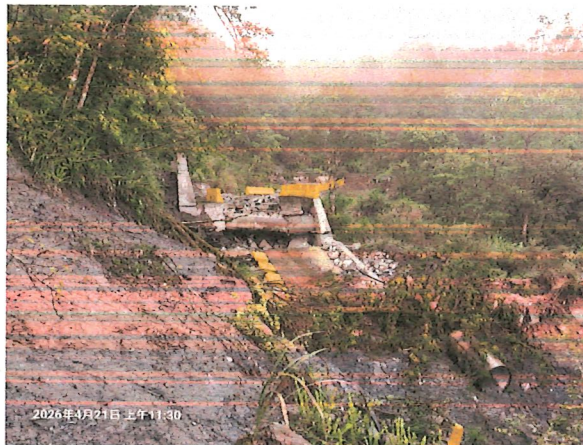
25K 路段上邊坡土石滑落現況照片
