## 神木 林道巡查表

填表日期：115 年 1 月 14 日

## 神木林道現況照片

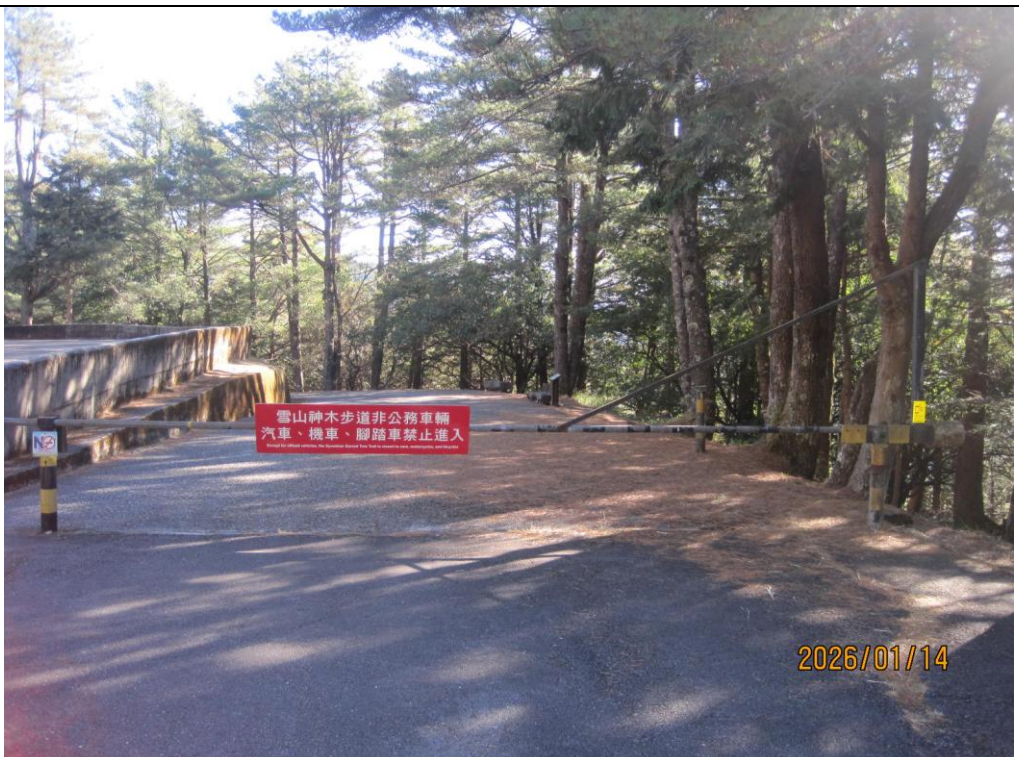
| 照片編號 | 01 | |

| 說明 | 1. 神木柵欄巡檢狀況良好。 | |

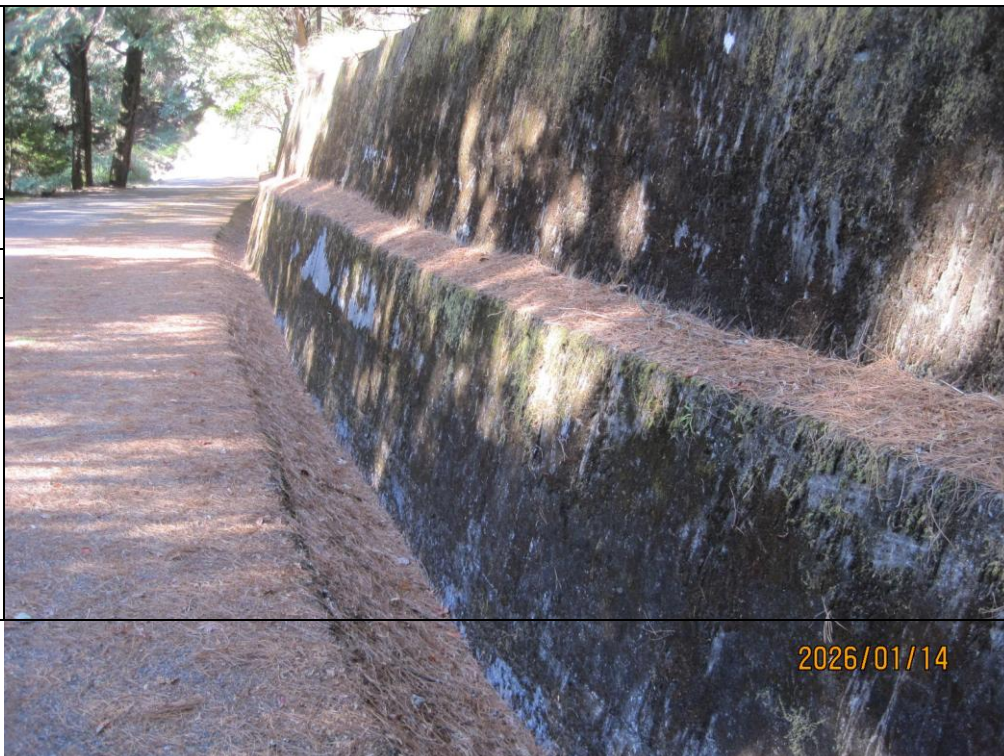
| 照片編號 | 02 | | |

| 說明 | 1. 邊溝巡檢狀況良好。 | | |

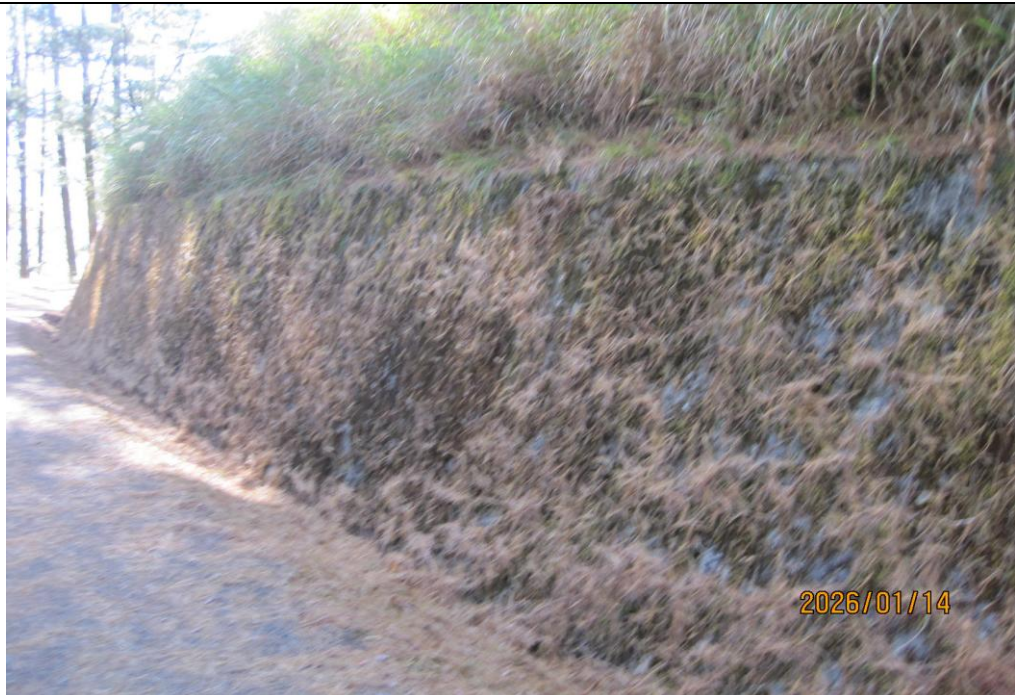
| 照片編號 | 03 | | |

| 說明 | 1. 擋土牆巡檢狀況良好。 | | |

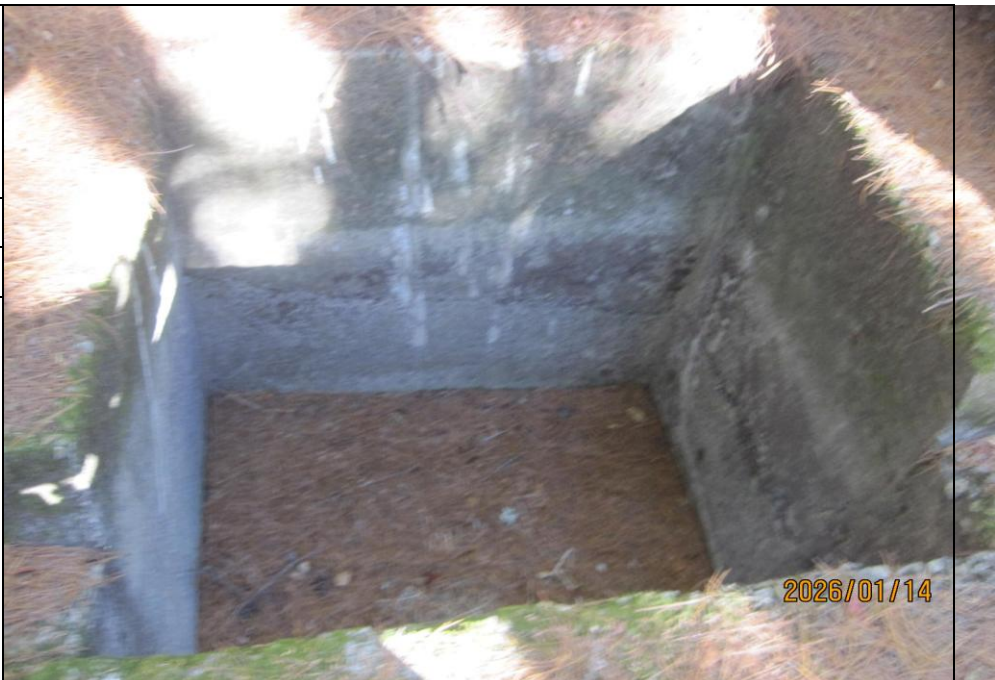
| 照片編號 | 04 | |

| 說明 | 1. 集水井巡檢狀況良好。 | |

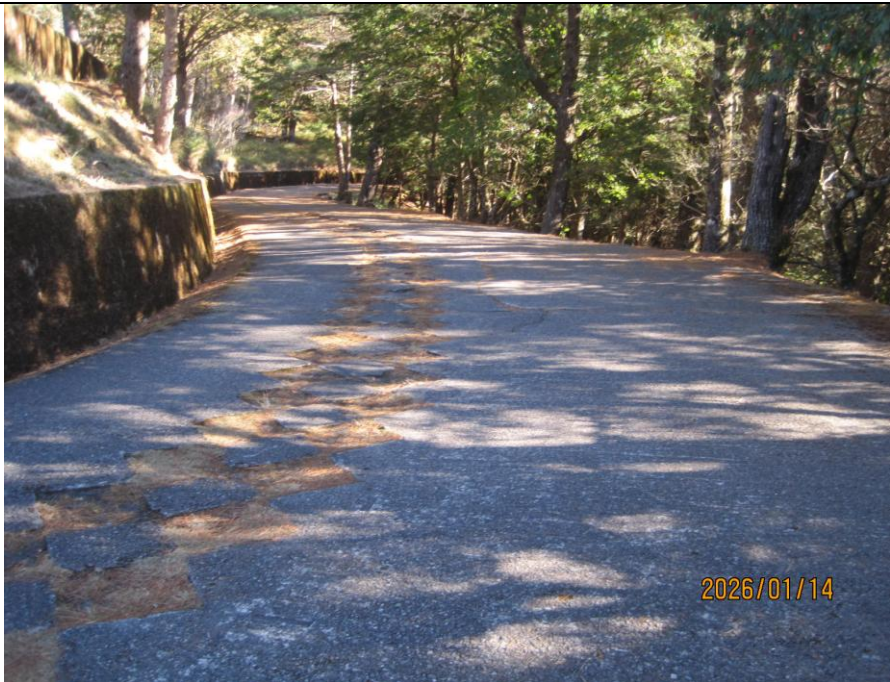
| 照片編號 | 05 | |

| 說明 | 1. 林道巡檢狀況良好。 | |
