神木 林道巡查表

巡查人：黃仁珽

填表日期：115 年 4 月 29 日

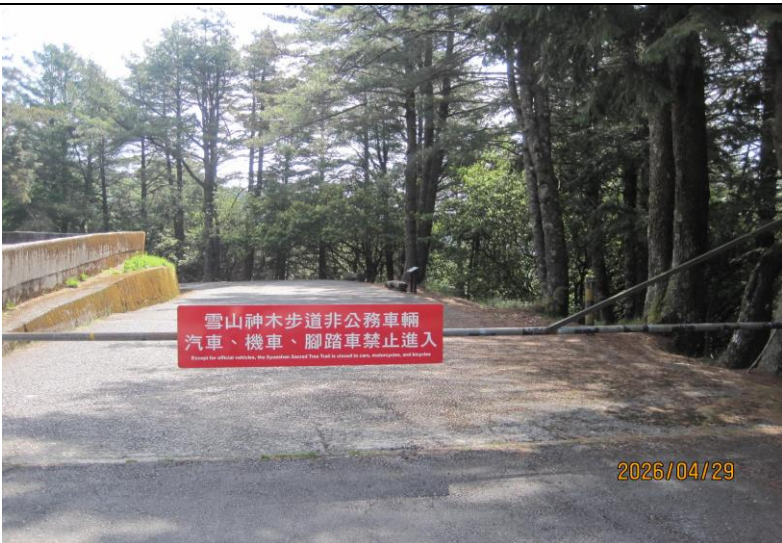
照片編號	01

坐標	X : 253126	
坐標	Y : 2686376	
說明	1. 神木柵欄巡檢狀況良好。

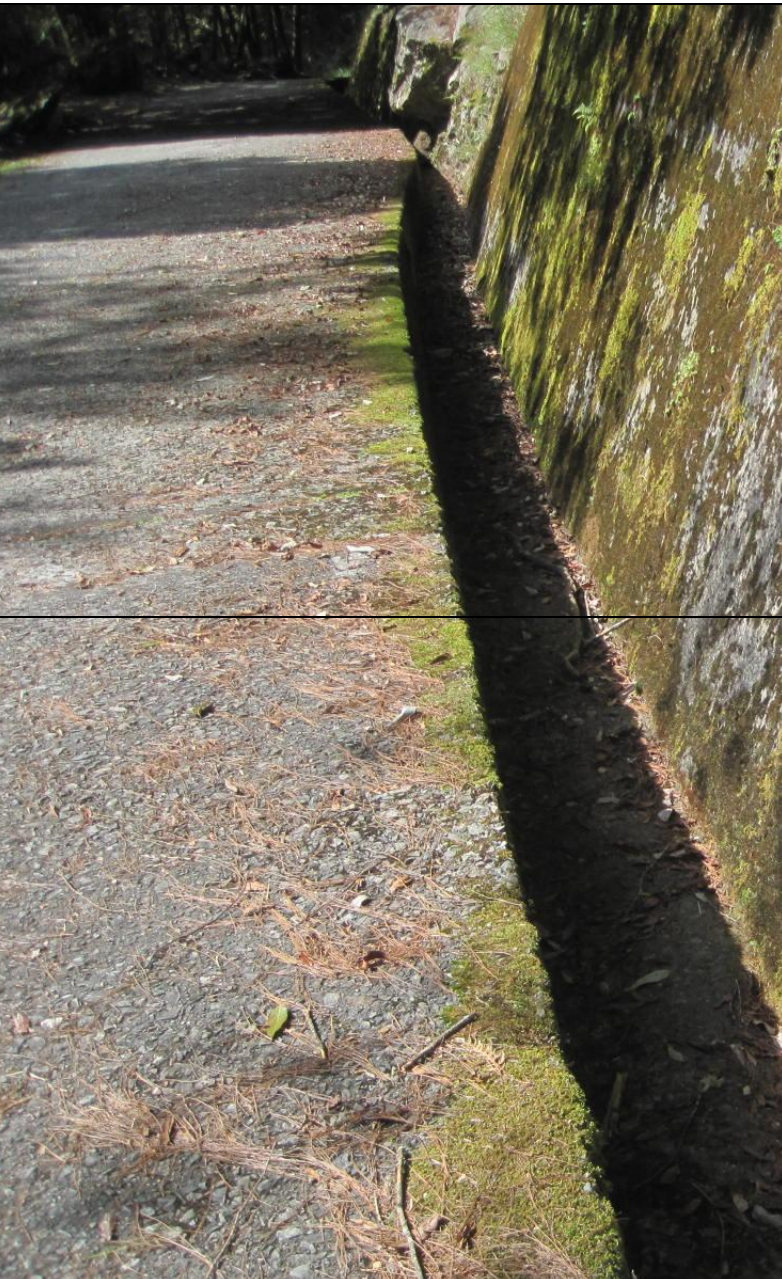
照片編號	02

坐標	X : 253046	
坐標	Y : 2686081	
說明	1. 邊溝巡檢狀況良好。

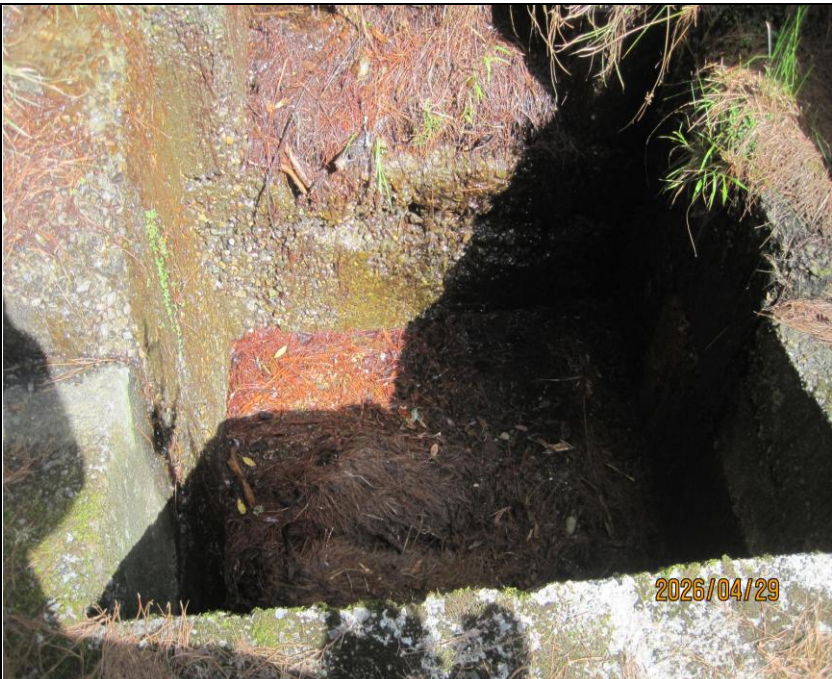
照片編號	04

坐標	X : 253120	
標	Y : 2686349	
說明	1. 集水井巡檢狀況良好。
