## 八仙山苗圃林道巡查表

巡查人：周家成

填表日期：115年05月25日

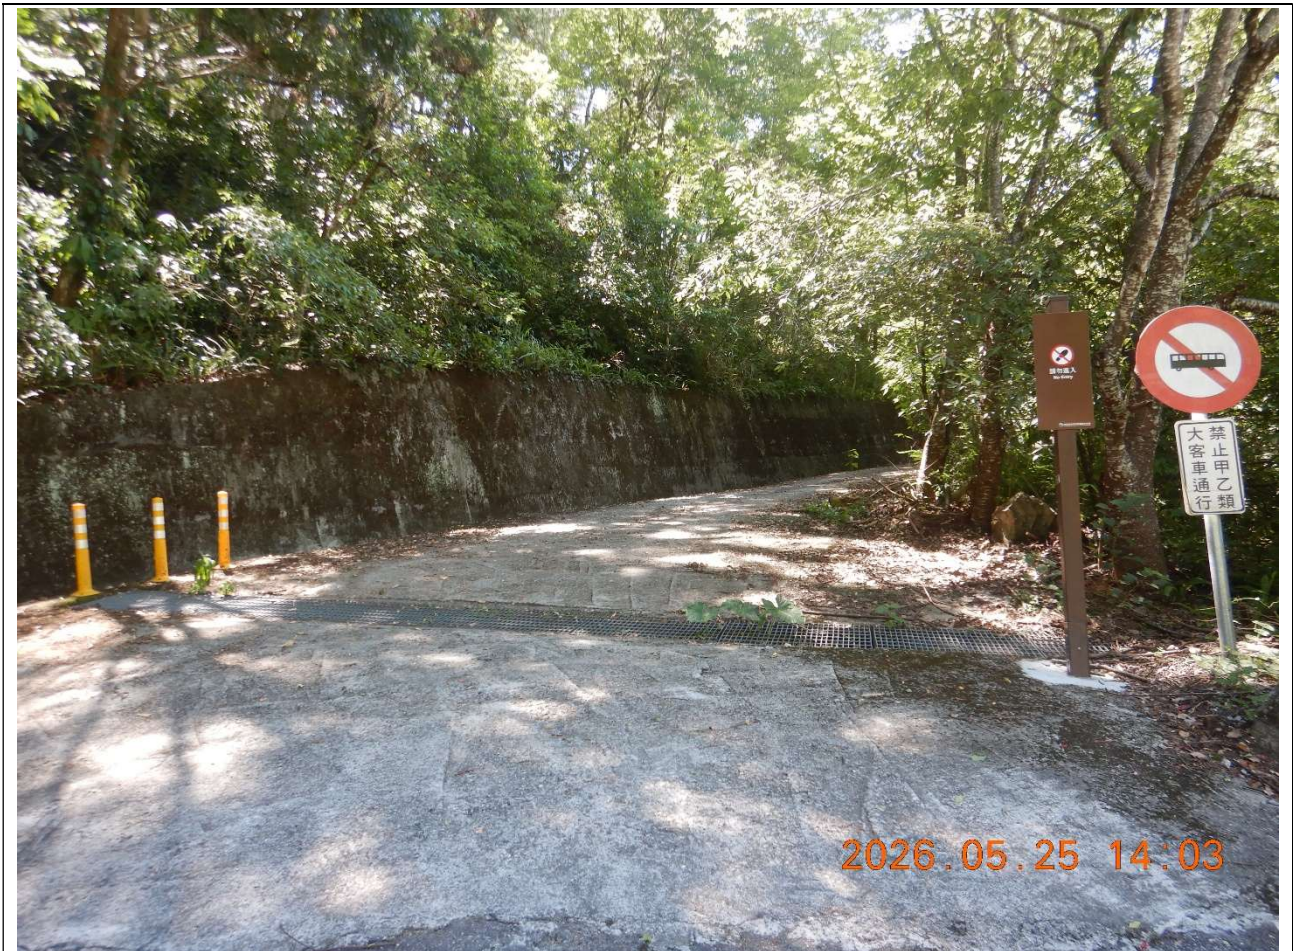
圖片1：OK，牌誌及截水溝，無異狀。

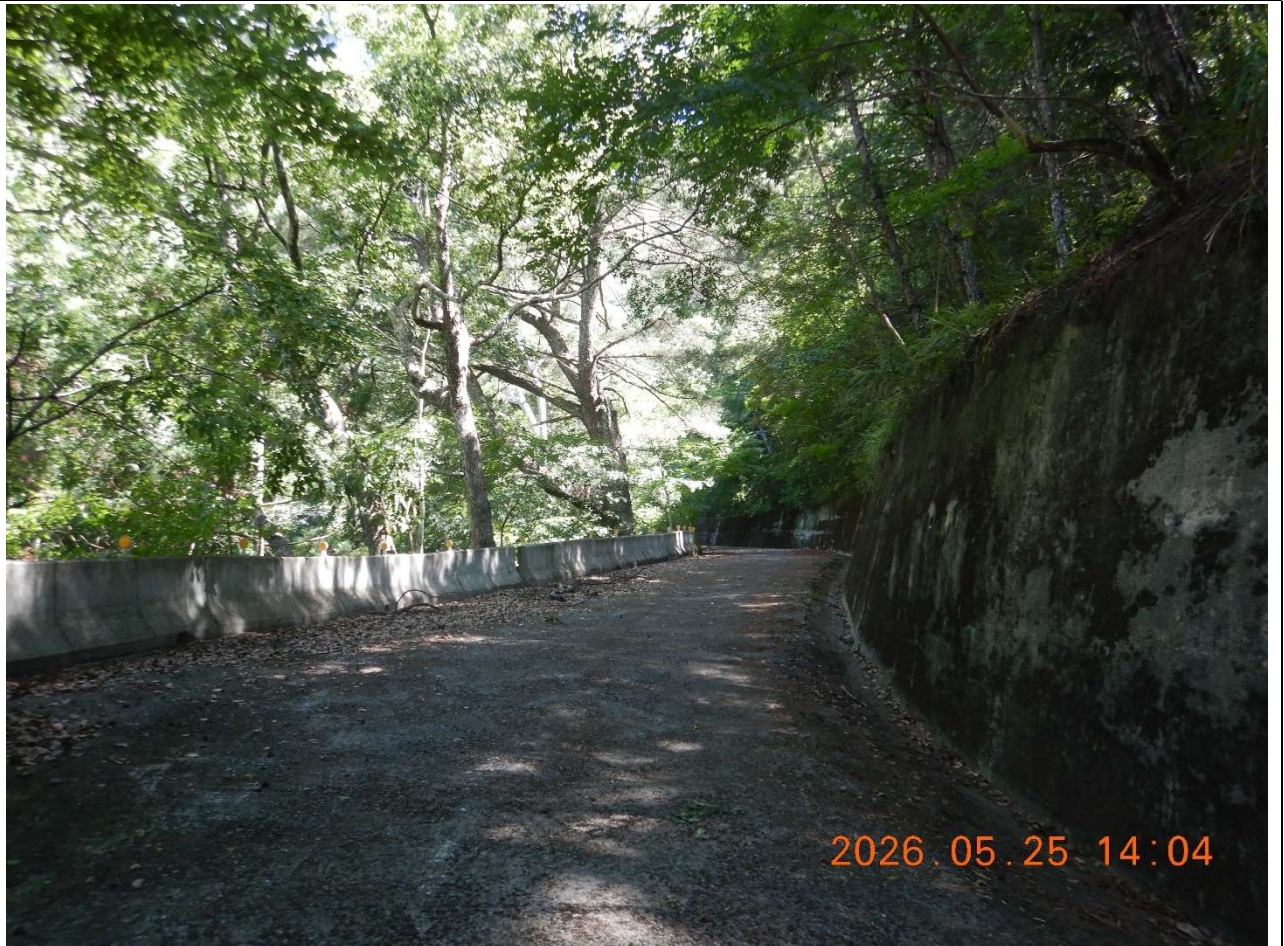
圖片2：OK+50，路面、邊溝、護欄，無異狀。

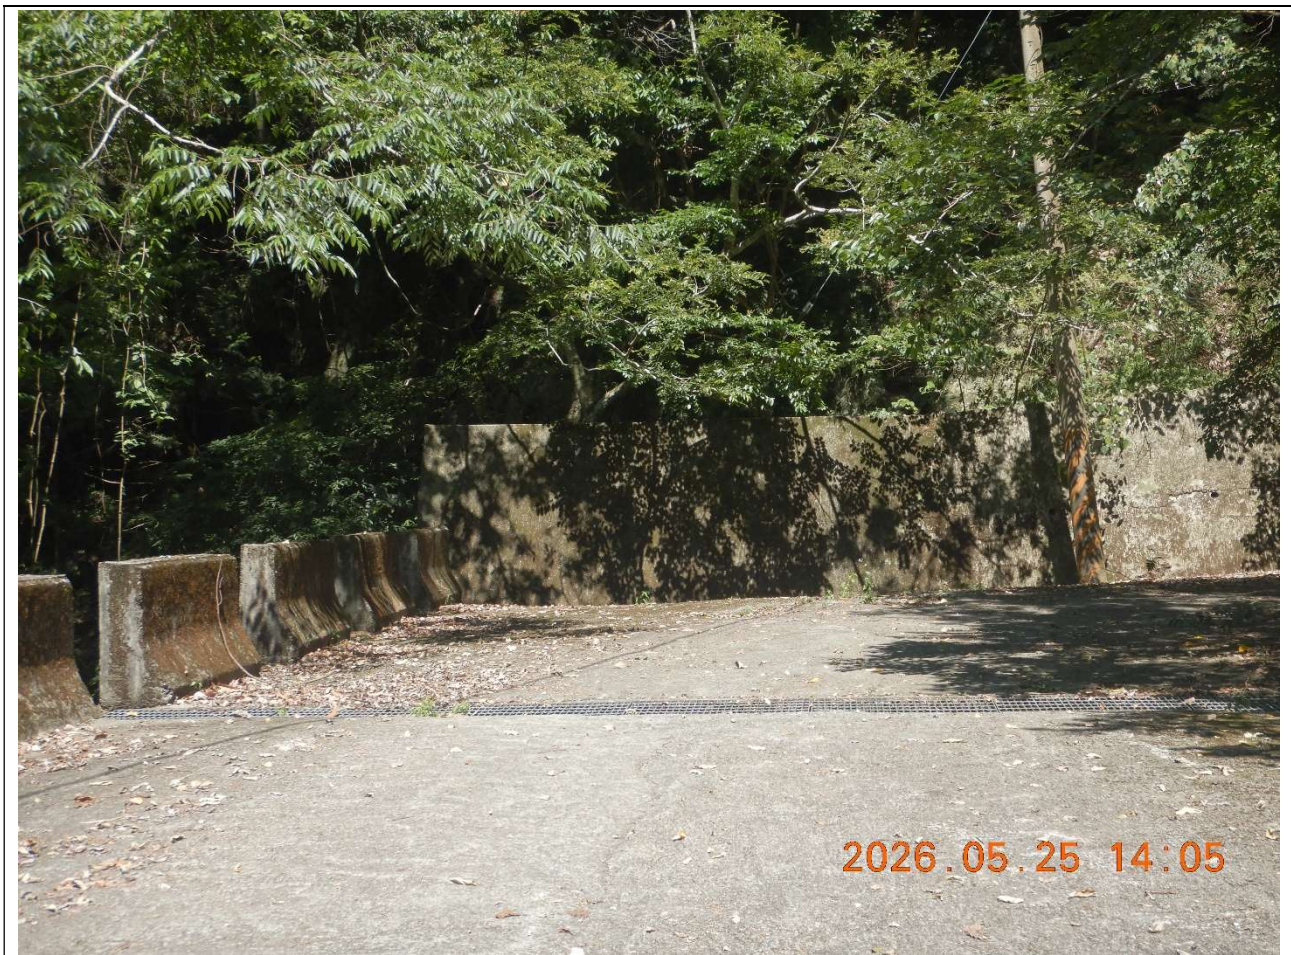
圖片3：0K+200，截水溝，無異狀。

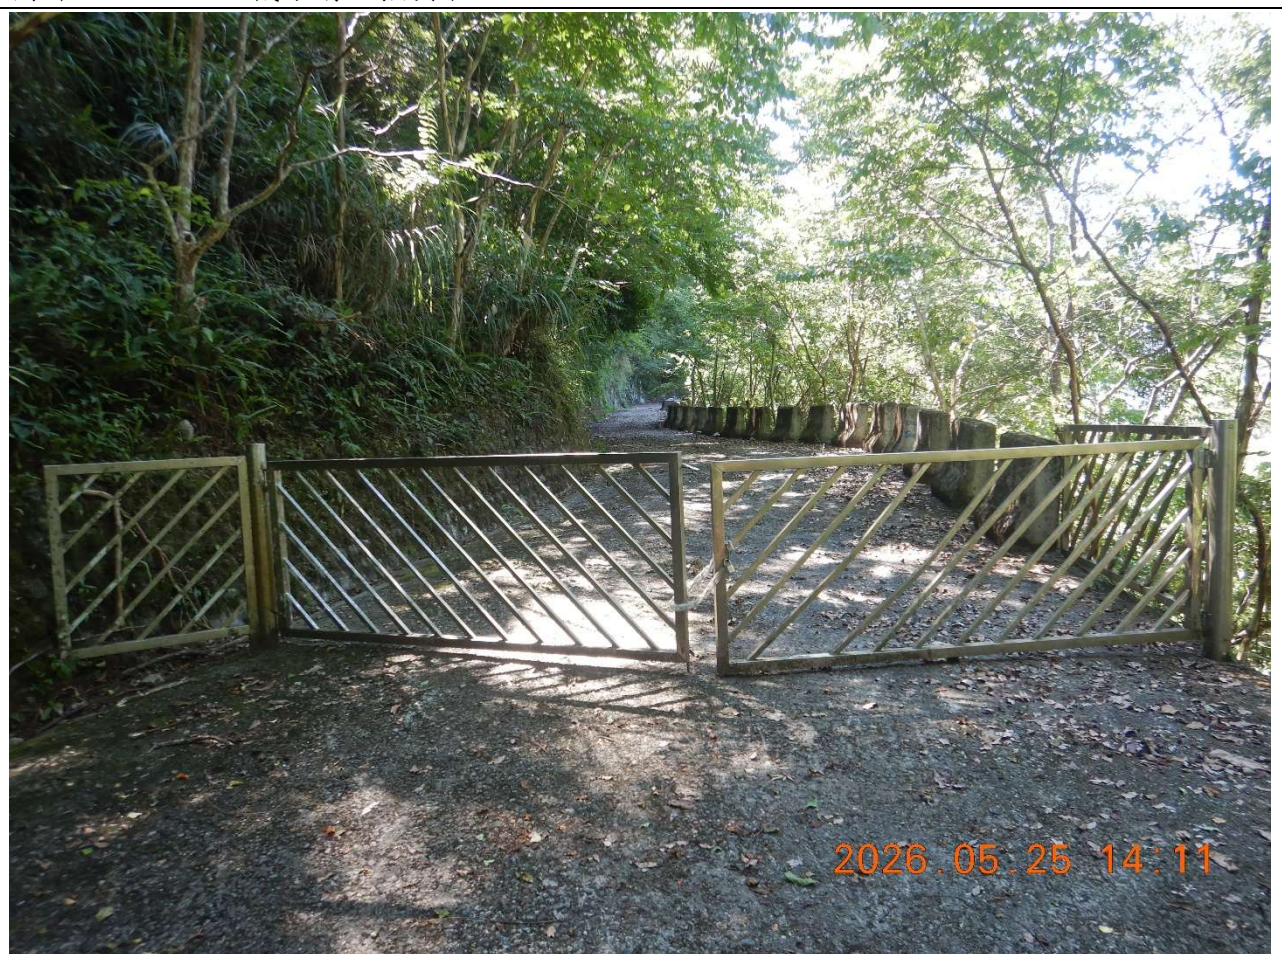
圖片4：0K+500，柵門，無異狀。

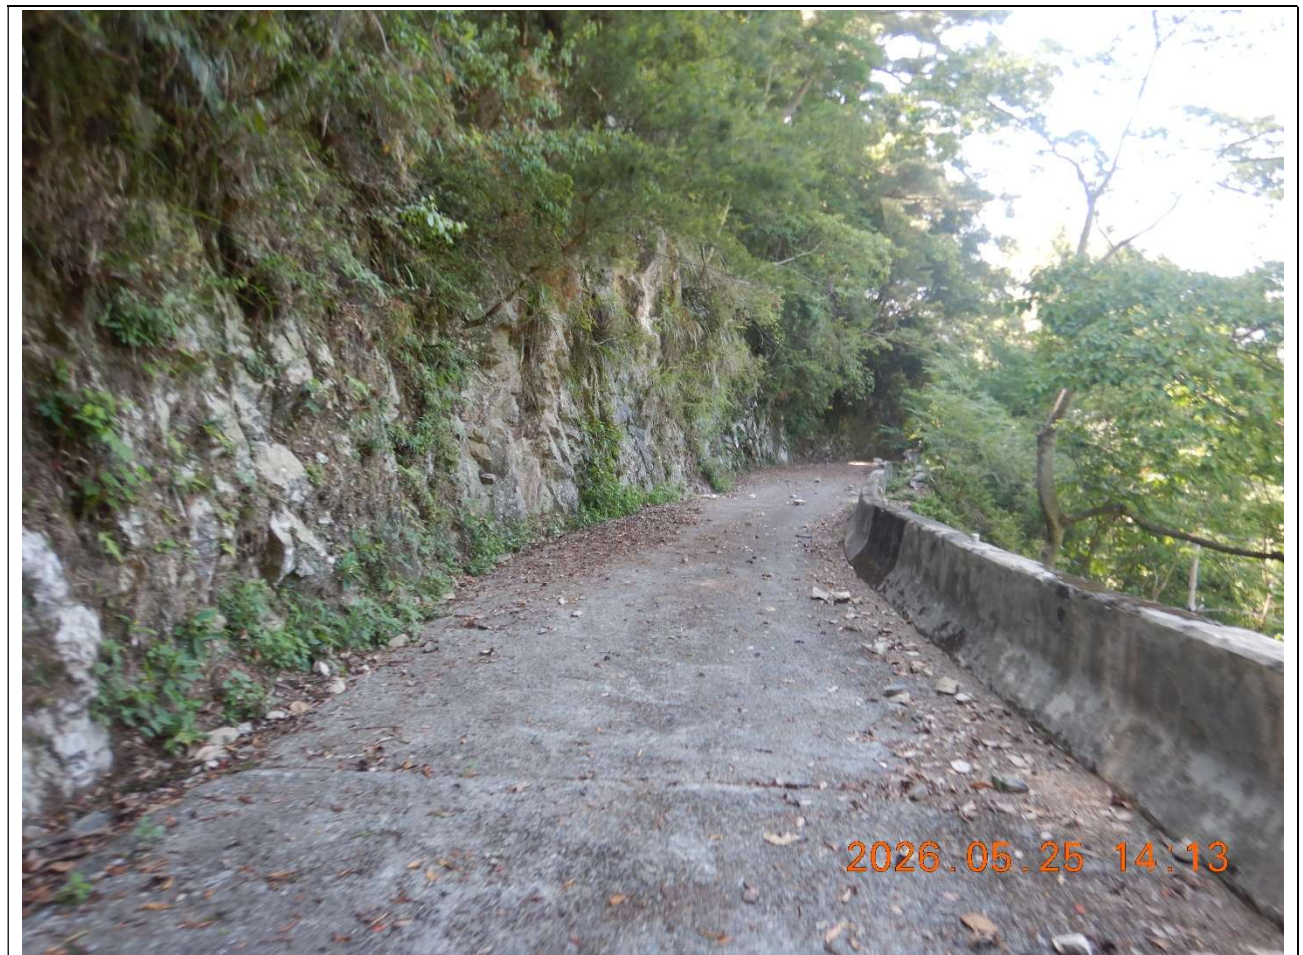
圖片5：0K+530，路面、邊溝、護欄，無異狀。
