裡冷林道5月份
巡查表

巡查人：賴思齊

填表日期：115年6月1日

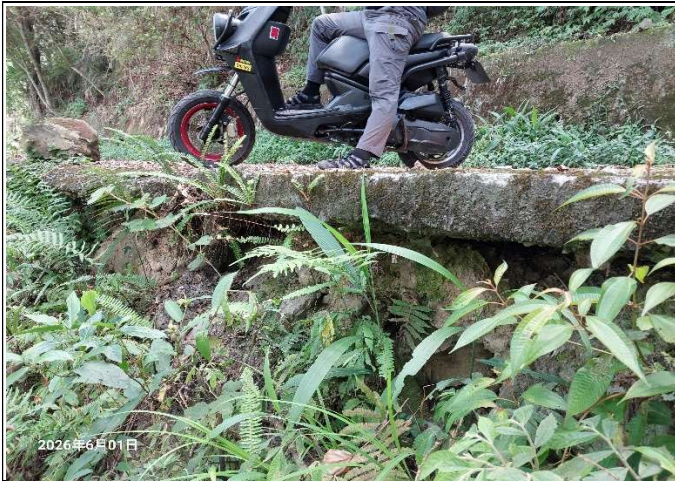
裡冷林道6K+300處，林道路面下方有掏空的情形，目前沒有太大的變動，持續觀察中。

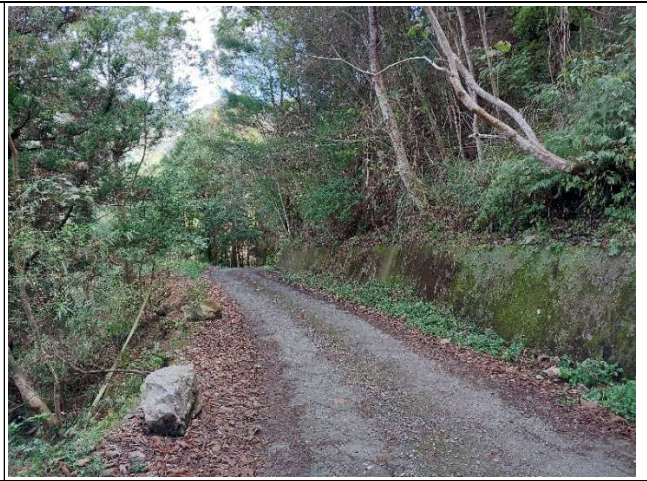
裡冷林道6K+300處，林道路面下方有掏空的情形，目前沒有太大的變動，持續觀察中。

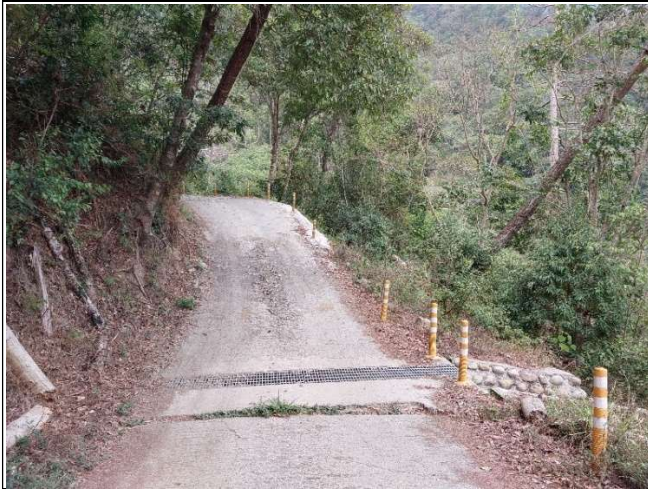
裡冷林道11K+400處，水泥路面有裂開下陷，裂痕有變寬的情形，掏空部分目前已經有墊石頭及水泥，路面落差也已用土石填補，持續觀察中。

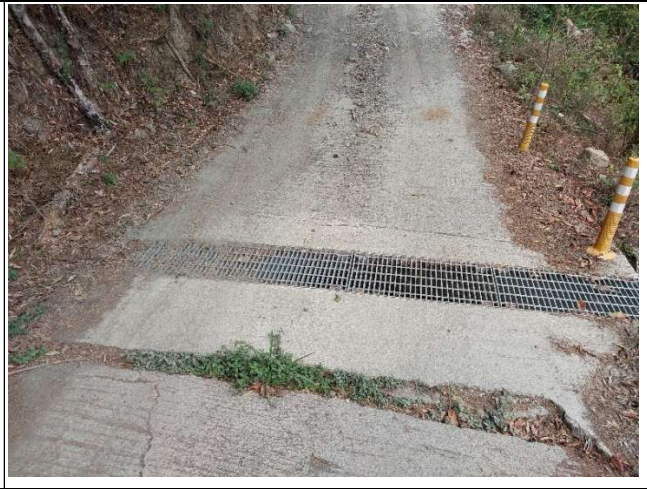
裡冷林道11K+400處，水泥路面有裂開下陷，裂痕有變寬的情形，掏空部分目前已經有墊石頭及水泥，路面落差也已用土石填補，持續觀察中。

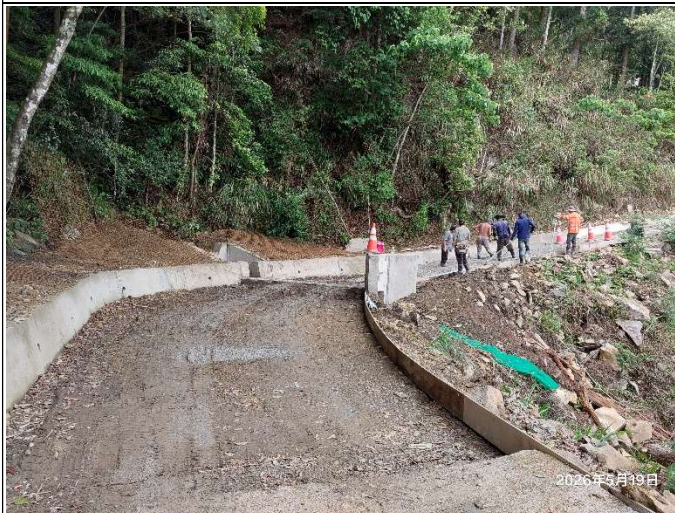
裡冷林道13K+400處，目前在進行路面灌漿、整地放鐵網，車輛無法通行。

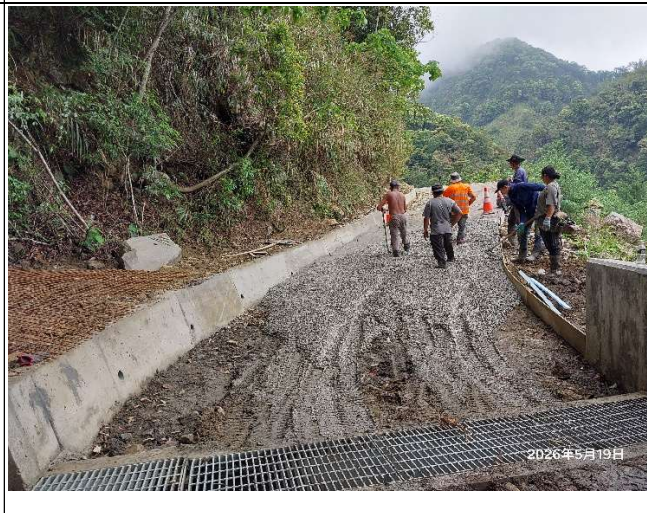
裡冷林道13K+400處，目前在進行路面灌漿，車輛無法通行。

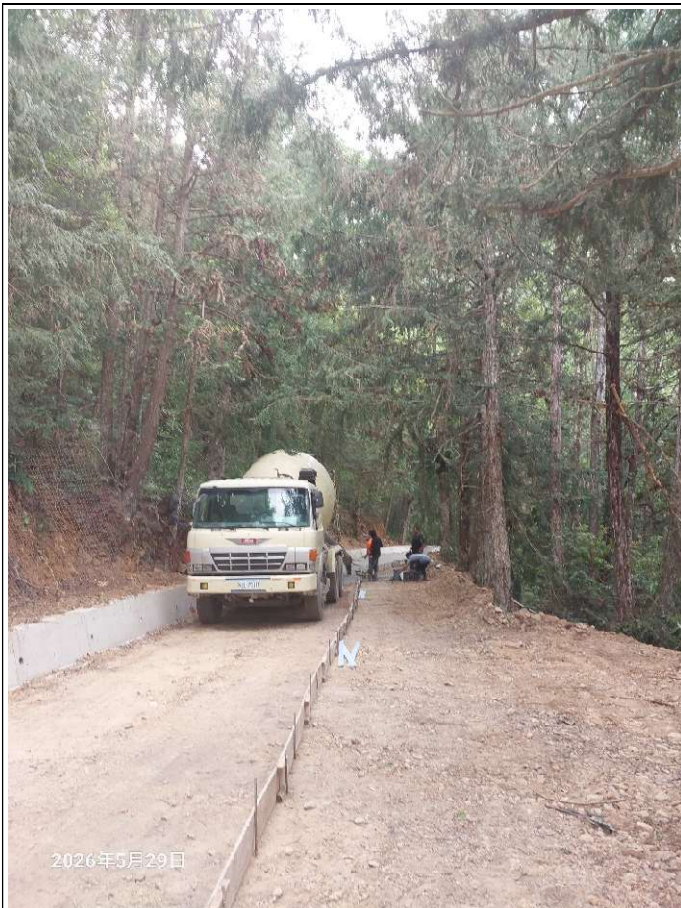
裡冷林道9K處，目前在進行路面灌漿、整地放鐵網，車輛無法通行。

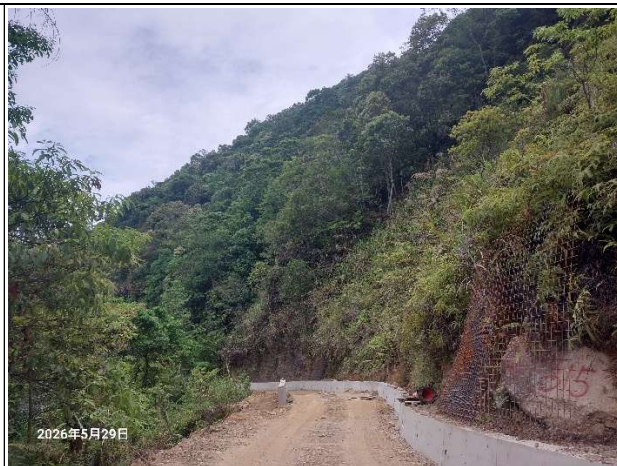
裡冷林道9K，目前在進行路面灌漿，車輛無法通行。
