## 5 月份八仙山林道巡查表

巡查人：余正賢

填表日期：115 年 5 月 26 日

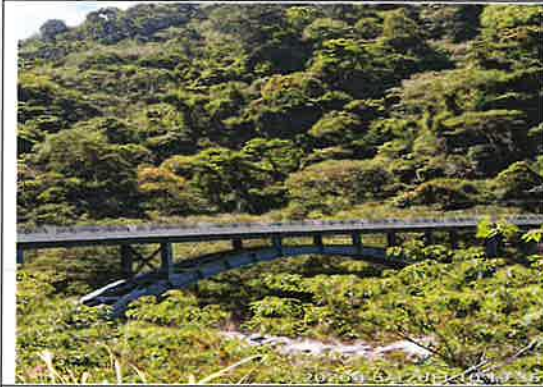
1k+500 仙文橋

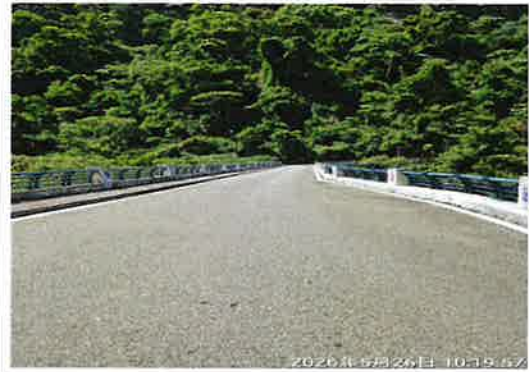
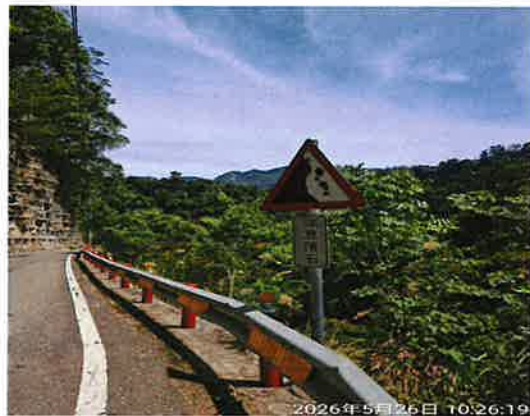
4k 注意落石告示牌良好

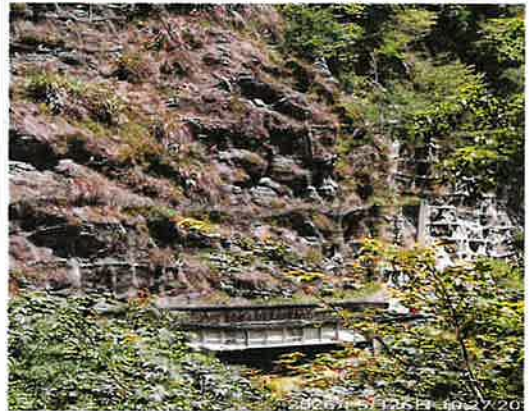
4k+100 小鋼橋良好

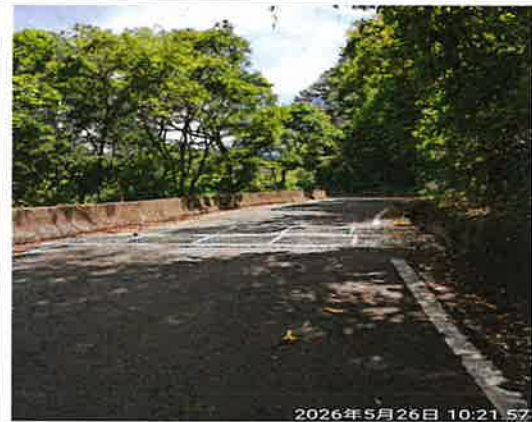
2.5k 橫向排水溝良好

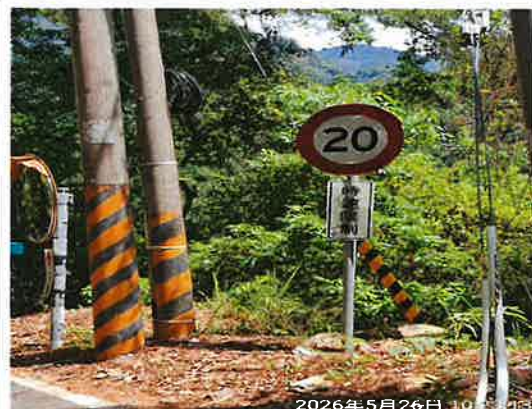
3k 時速限制告示牌良好

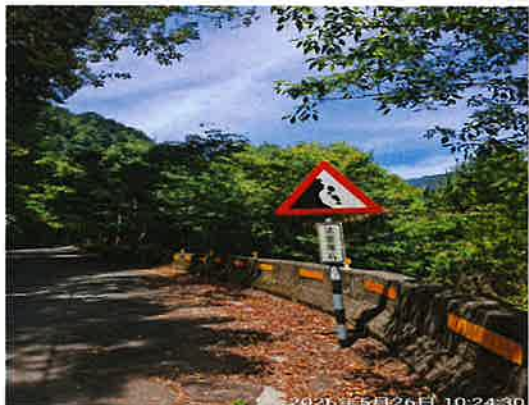
3.5k 注意落石告示牌良好
