雙崎站觀音山林道 115 年 05 月份巡查表

巡查人：林祐辰、王旻怡

觀音山林道巡查照片

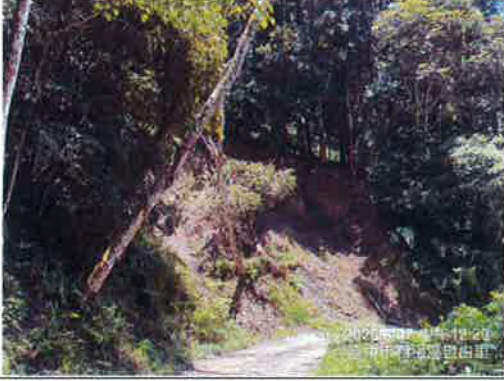
<p>說明：枯危木及崩塌 TWD97 座標 X 軸:243071 Y 軸:2685354</p>	<p>說明：枯危木 TWD97 座標 X 軸:243288 Y 軸:2684876</p>

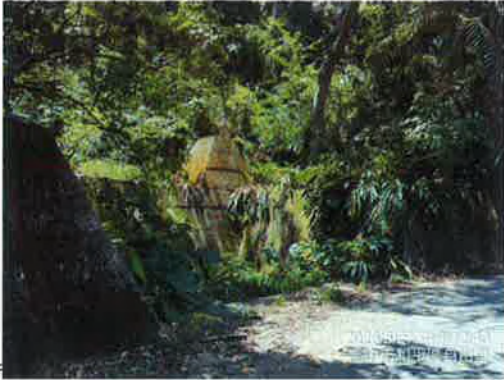
<p>說明：水泥道路、擋土牆及水泥圓形涵管 TWD97 座標 X 軸:241816 Y 軸:2685274</p>	<p>說明：水泥路面及圓形箱涵 TWD97 座標 X 軸:242062 Y 軸:2685366</p>
