烏石坑林道巡查表(4月)

填表日期：115年06月02日

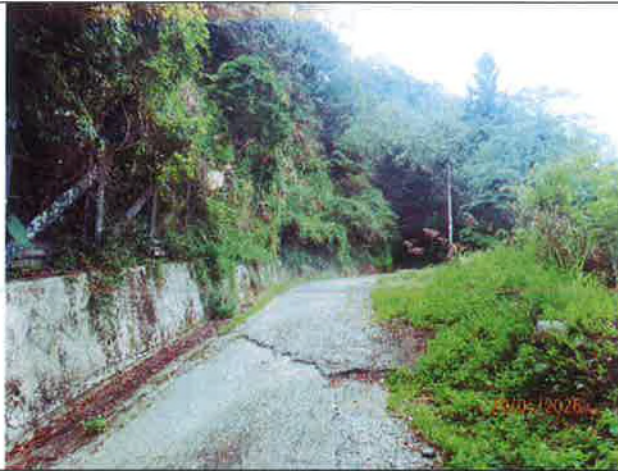
烏石坑林道巡視，X：244126，Y：2686224，路面破碎截水溝蓋露出情形，防落石網遭落石壓迫損壞。

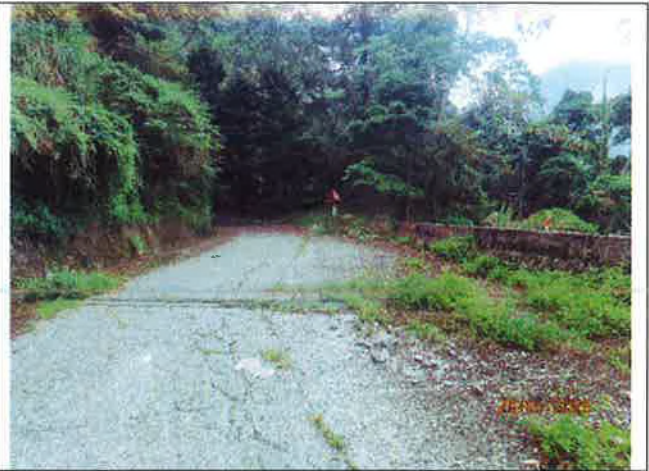
烏石坑林道巡視，X：244129 Y：2686237，截溝凹陷情形，車輛仍可通行。

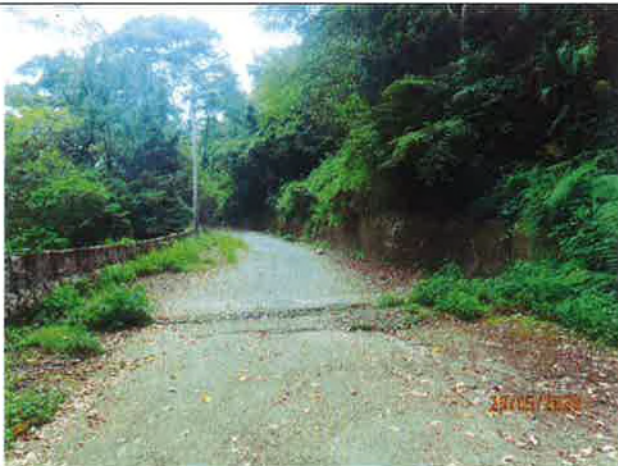
烏石坑林道巡視，X：244070，Y：2686202，截溝凹陷情形。

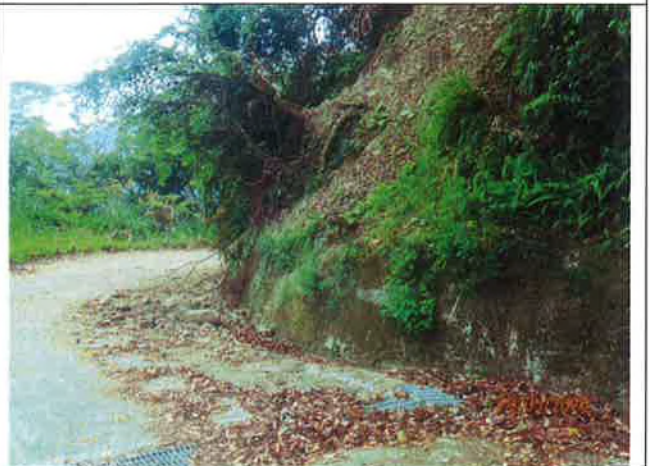
烏石坑林道巡視，X：244079，Y：2686325，坡面落石。
