5 月份八仙山林道巡查表

巡查人：余正賢

填表日期：115 年 5 月 26 日

八仙山林道巡查照片

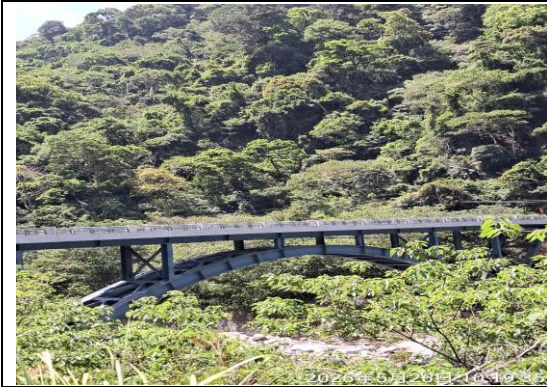
1k+500 仙文橋

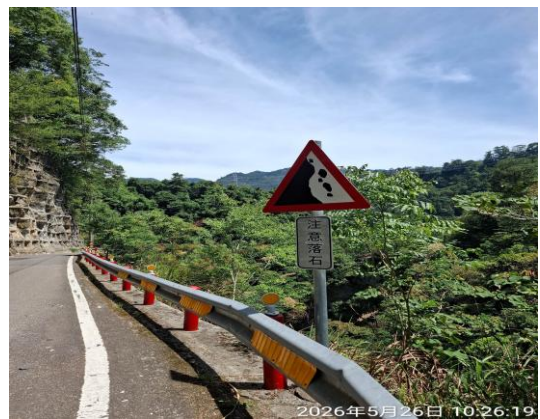
4k 注意落石告示牌良好

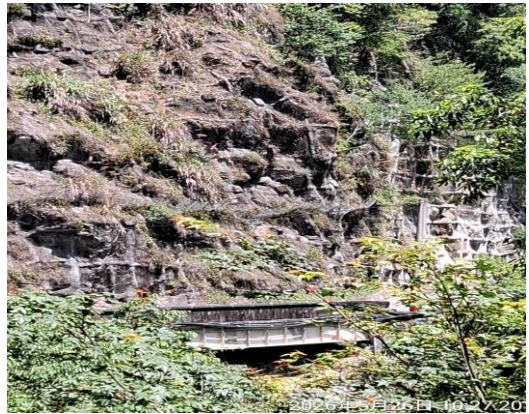
4k+100 小鋼橋良好

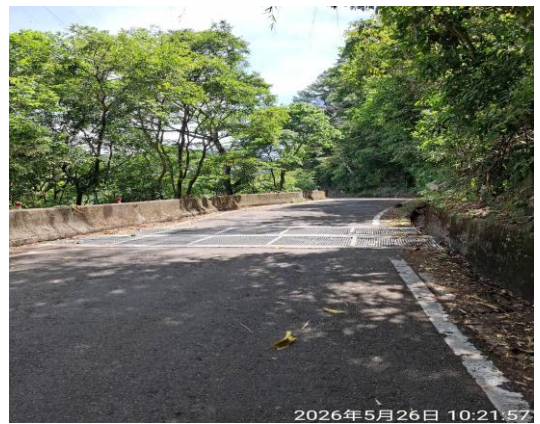
2.5k 橫向排水溝良好

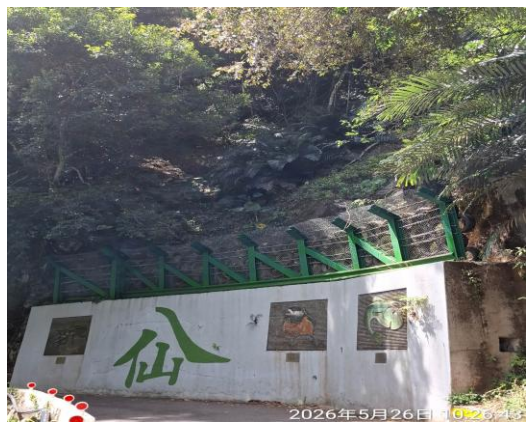
4k+200 防落石柵

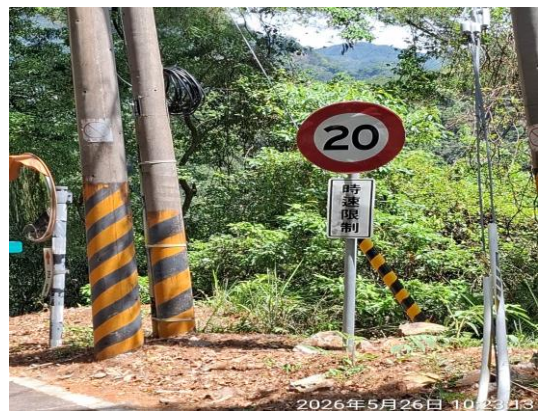
3k 時速限制告示牌良好

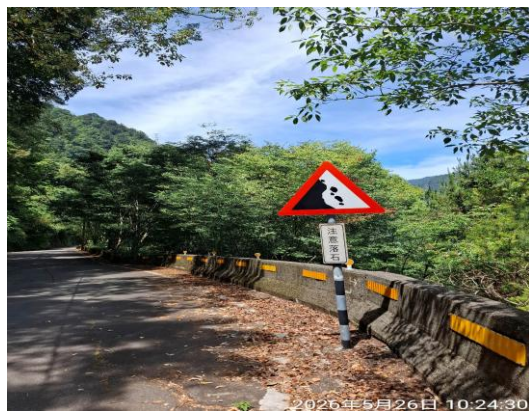
3.5k 注意落石告示牌良好
