八仙山苗圃林道巡查表

巡查人：周家成

填表日期：115年05月25日

八仙山苗圃林道巡查照片

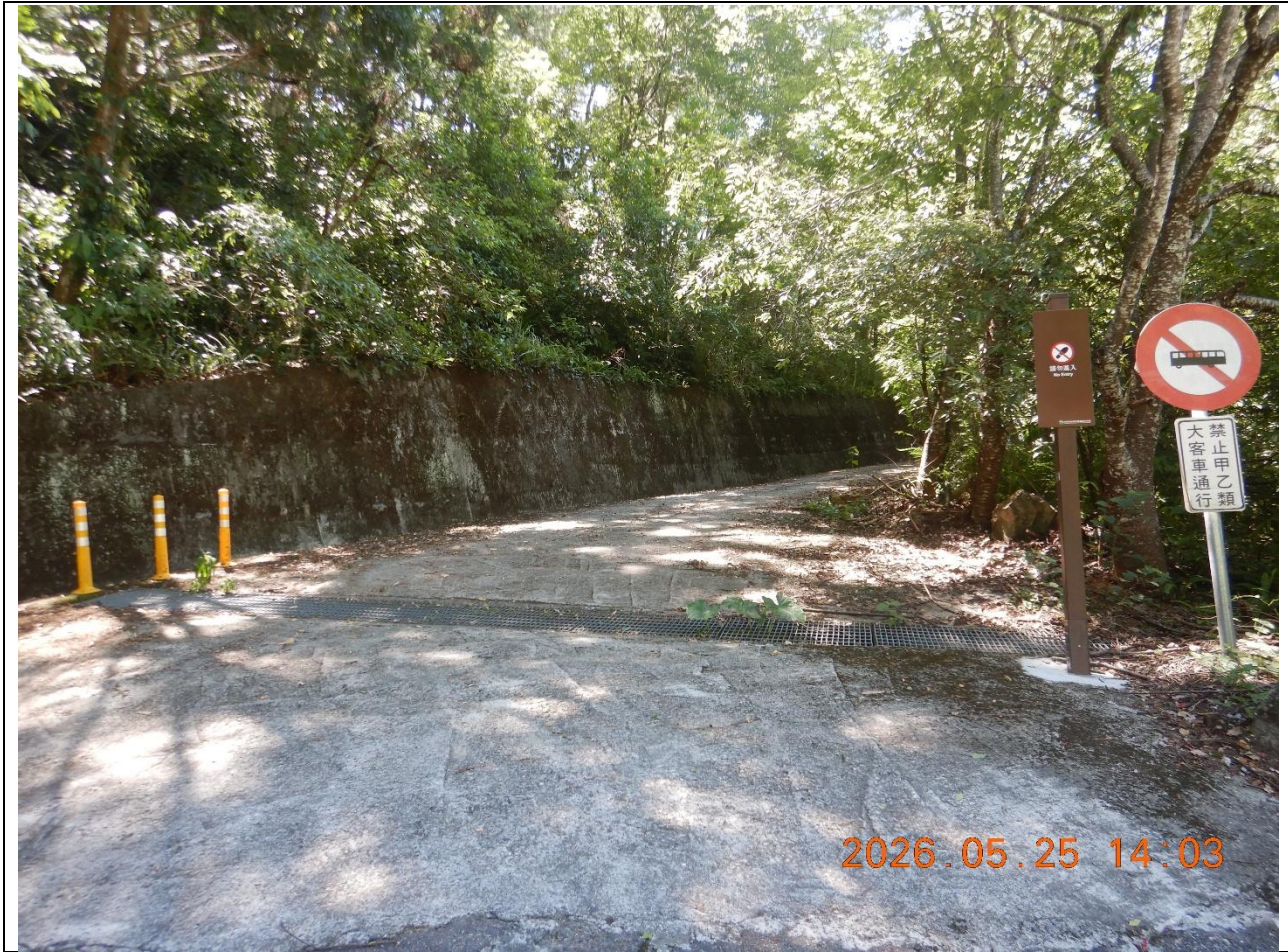
圖片1：OK，牌誌及截水溝，無異狀。

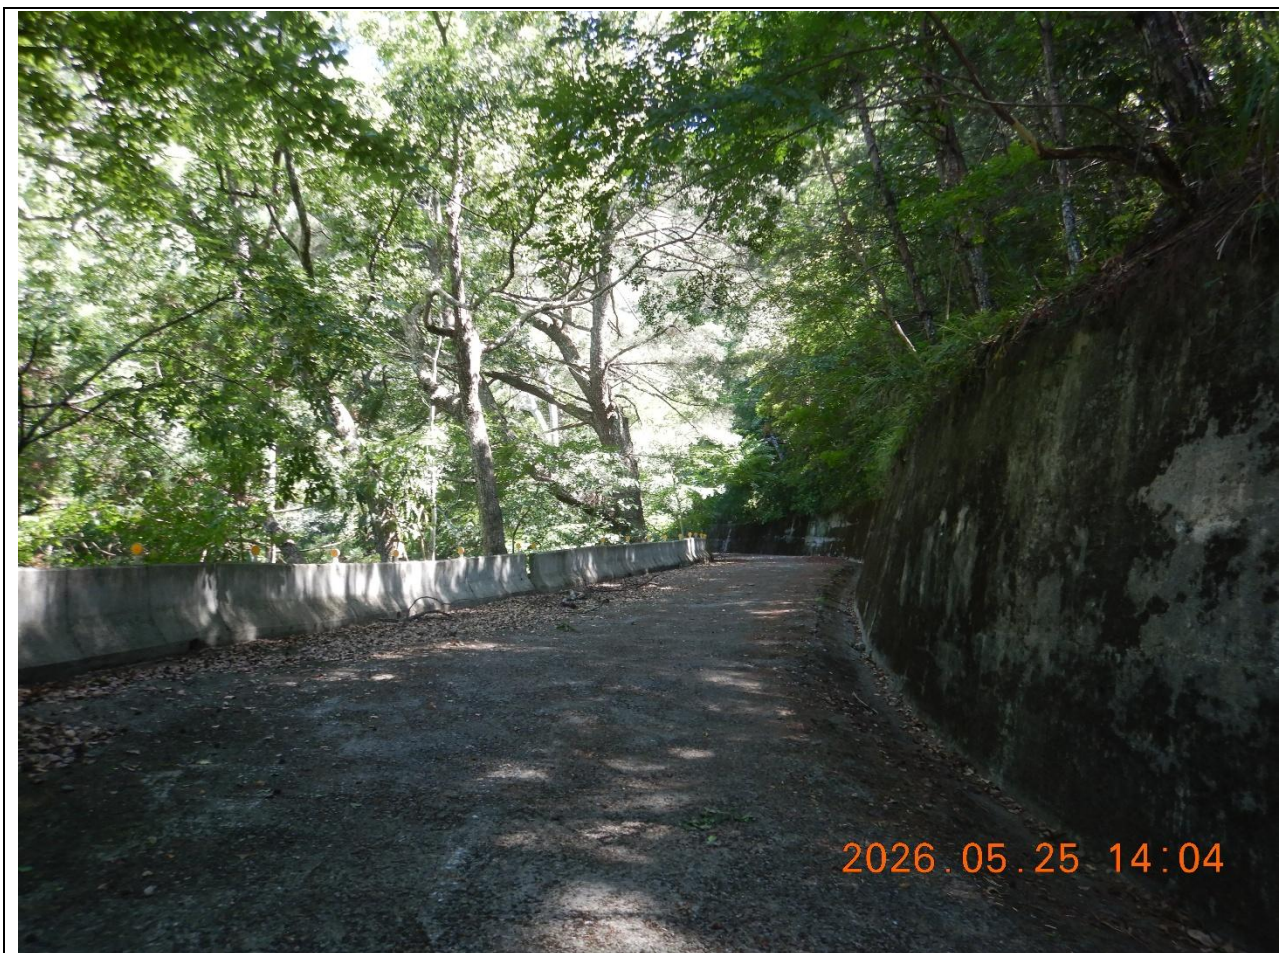
圖片2：0K+50，路面、邊溝、護欄，無異狀。

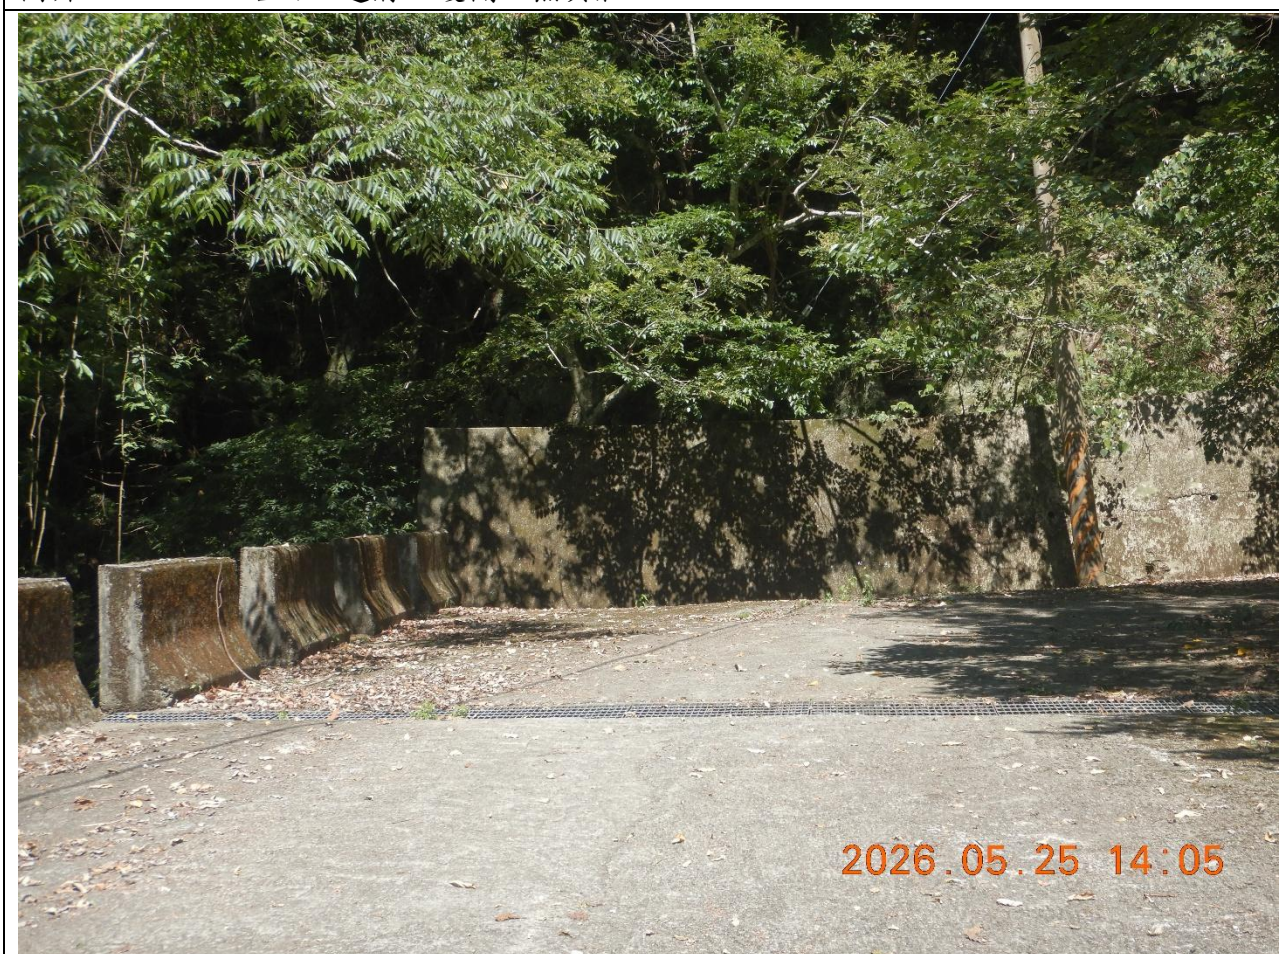
圖片3：0K+200，截水溝，無異狀。

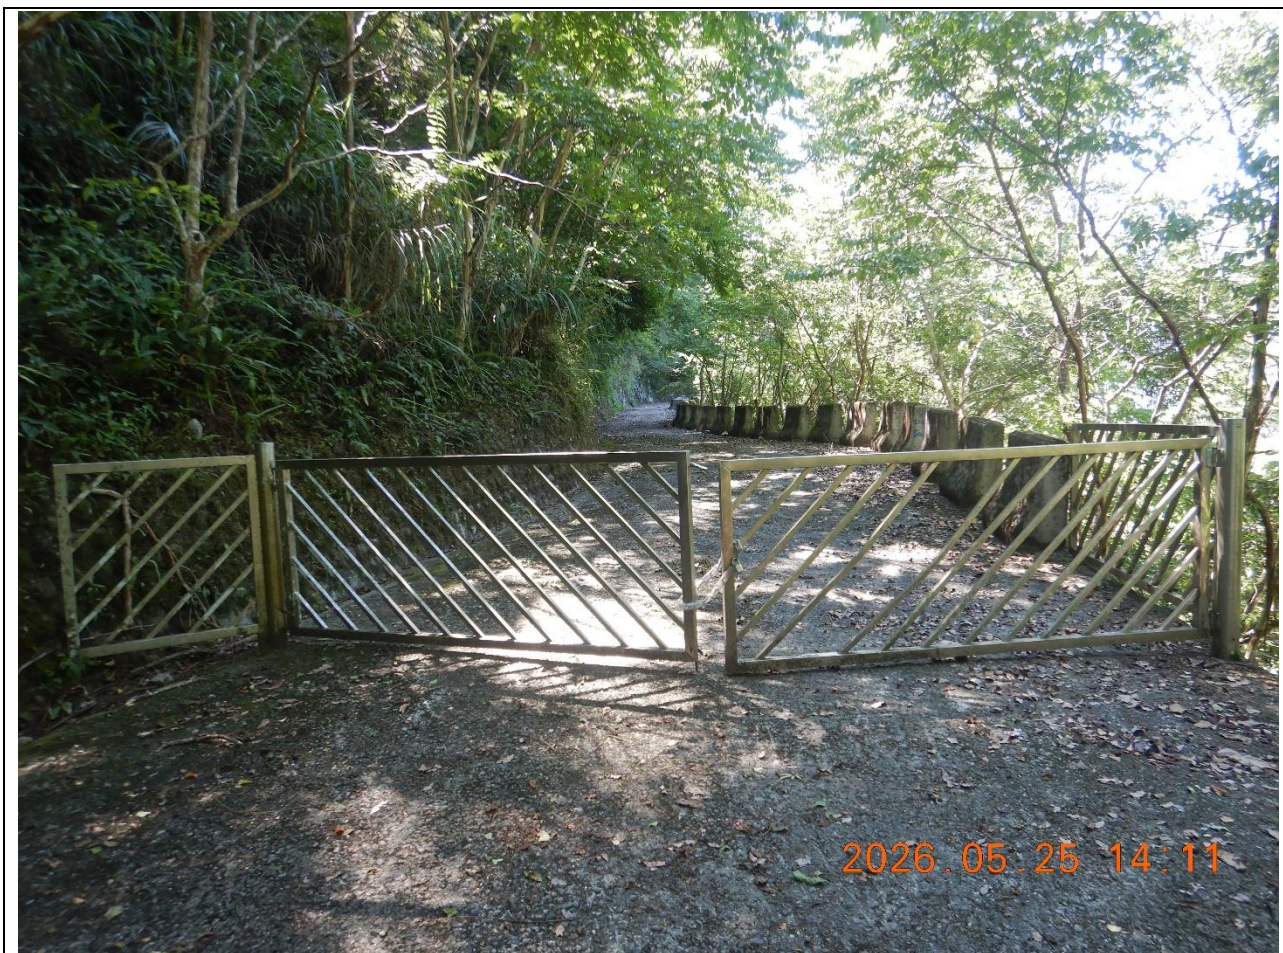
圖片4：0K+500，柵門，無異狀。

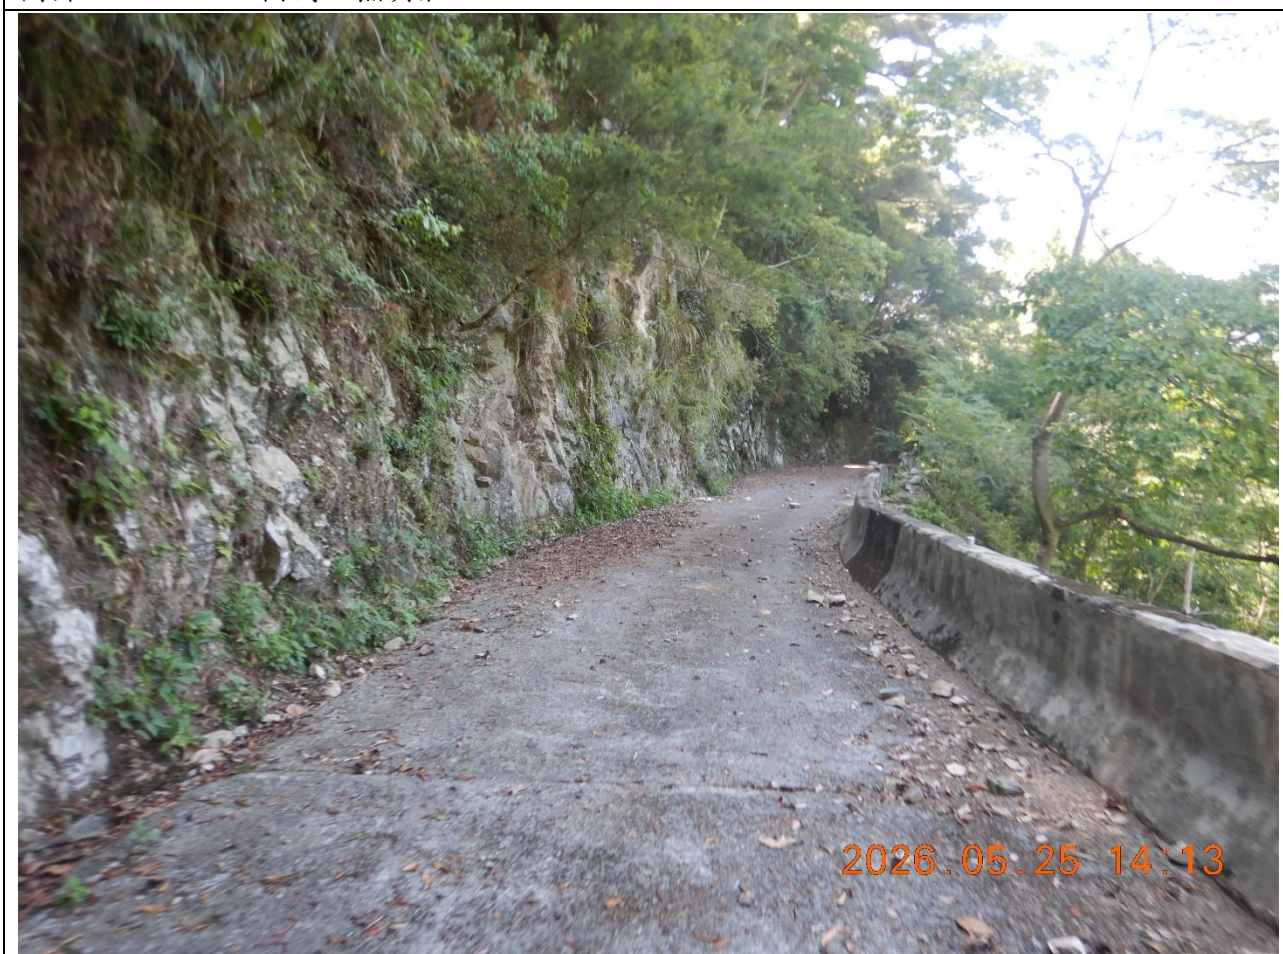
圖片5：0K+530，路面、邊溝、護欄，無異狀。
