裡冷林道5月份巡查表

巡查人：賴思齊

填表日期：115年6月1日

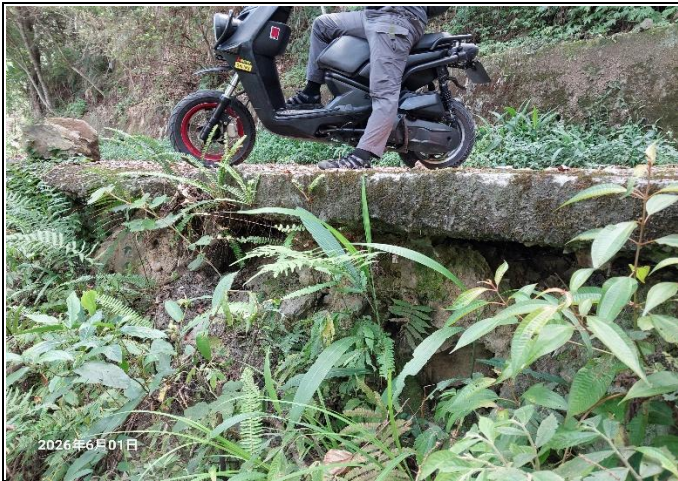
裡冷林道6K+300處，林道路面下方有掏空的情形，目前沒有太大的變動，持續觀察中。

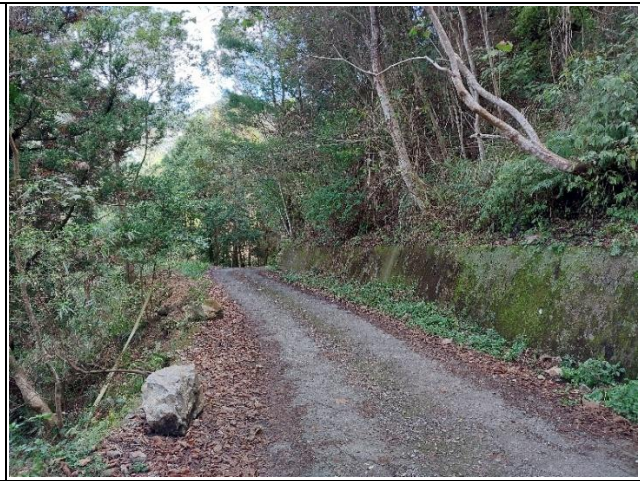
裡冷林道6K+300處，林道路面下方有掏空的情形，目前沒有太大的變動，持續觀察中。

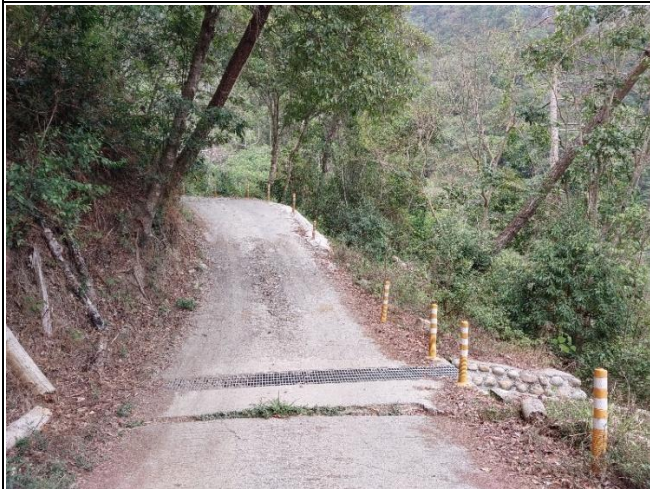
裡冷林道11K+400處，水泥路面有裂開下陷，裂痕有變寬的情形，掏空部分目前已經有墊石頭及水泥，路面落差也已用土石填補，持續觀察中。

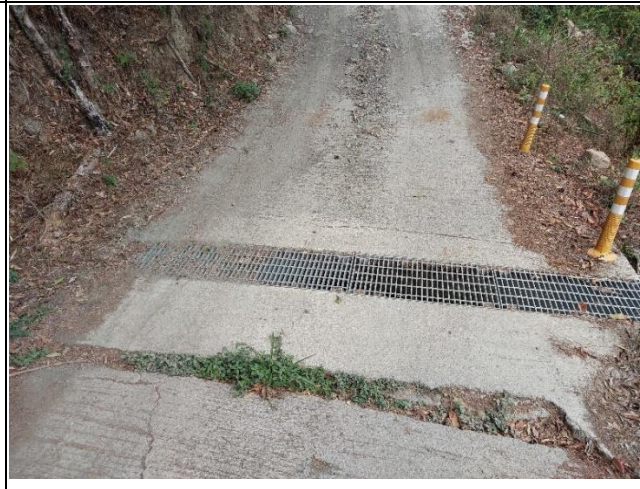
裡冷林道11K+400處，水泥路面有裂開下陷，裂痕有變寬的情形，掏空部分目前已經有墊石頭及水泥，路面落差也已用土石填補，持續觀察中。

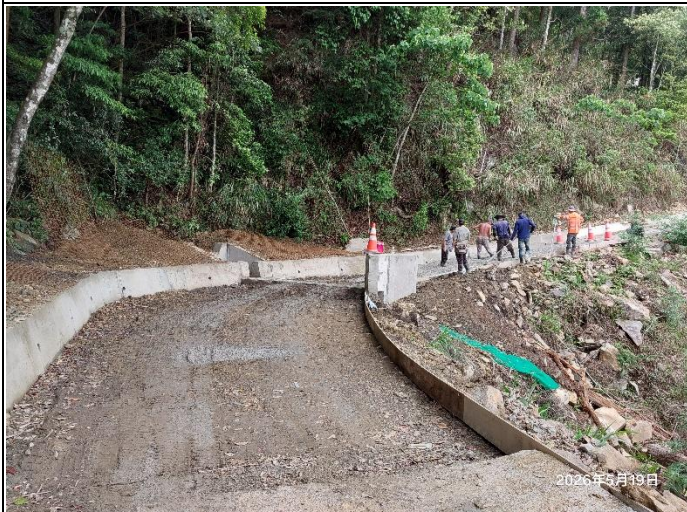
裡冷林道13K+400處，目前在進行路面灌漿、整地放鐵網，車輛無法通行。

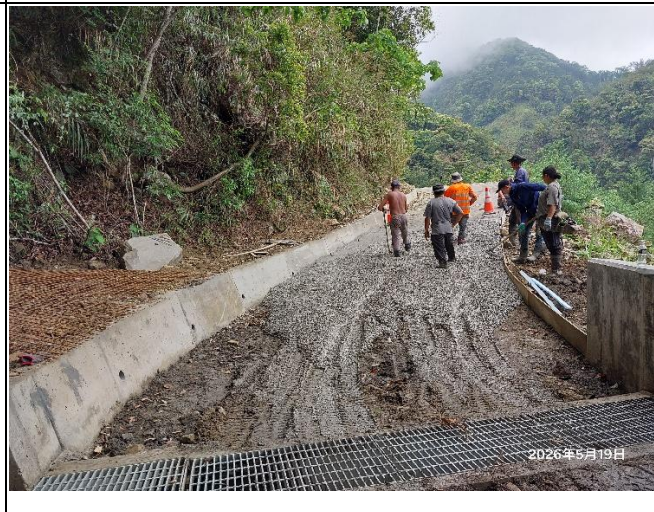
裡冷林道13K+400處，目前在進行路面灌漿，車輛無法通行。

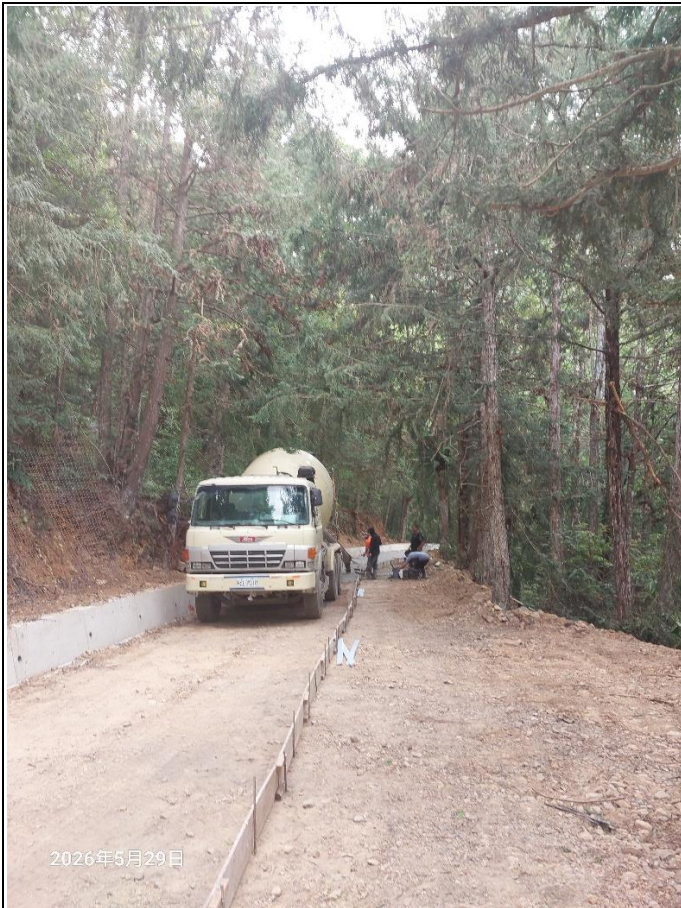
裡冷林道9K處，目前在進行路面灌漿、整地放鐵網，車輛無法通行。

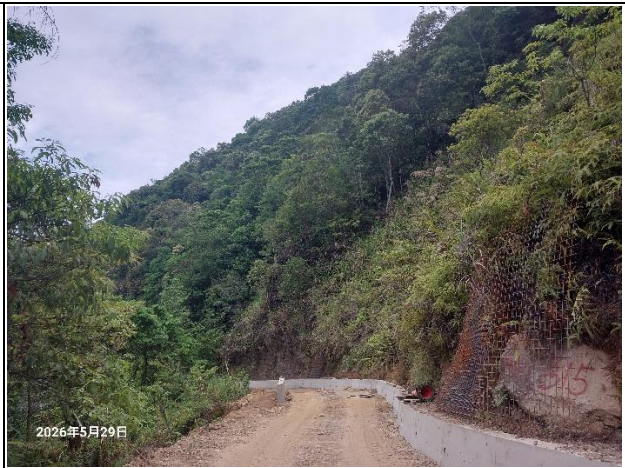
裡冷林道9K，目前在進行路面灌漿，車輛無法通行。
