115年5月份瑞穗林道巡查表

填表日期：115年6月11日

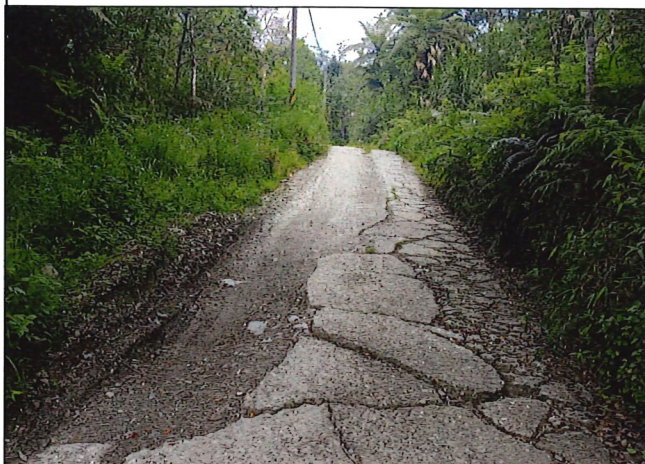
(1)林道9K+200處路面龜裂凹凸不平落差部分最大達17公分，座標：X:280030；Y:2599186。

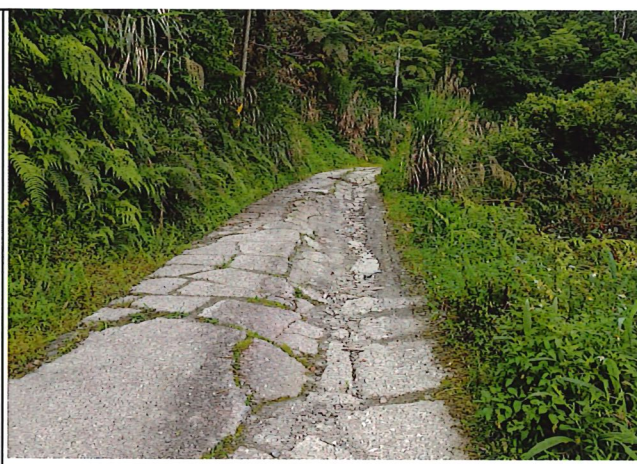
(2)林道9K+600處路面龜裂凹凸不平落差部分最大達23公分，座標：X:279828；Y:2599132。

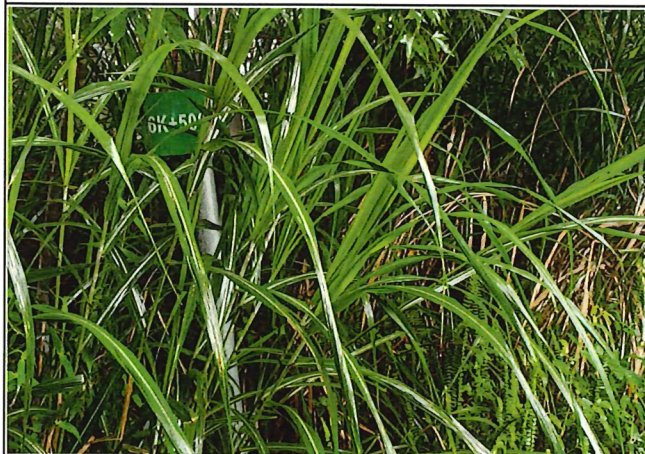
(3)林道里程數告示牌 6K+500 處標誌雜草叢生，需要刈草。座標：X:281078；Y:2599537

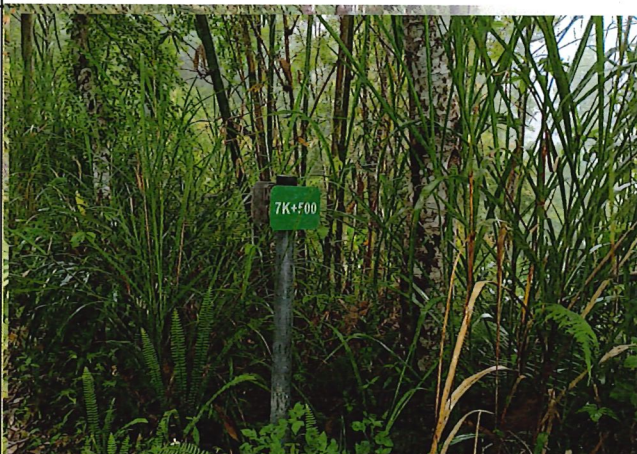
(4)林道里程數告示牌 7K+500 處標誌雜草叢生，需要刈草。座標：X:280453；Y:2599224

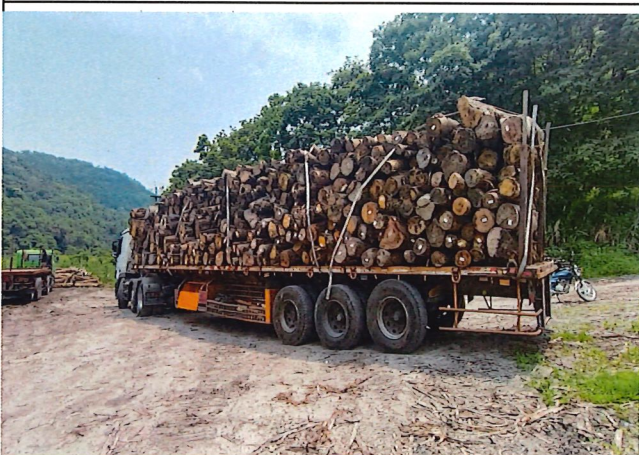
(5) 林道0K+100路面原碎石級配路面多年流失未補充，板車載運約31~35噸左右，易甩車頭及打滑
座標：X：283241；Y：2600575。

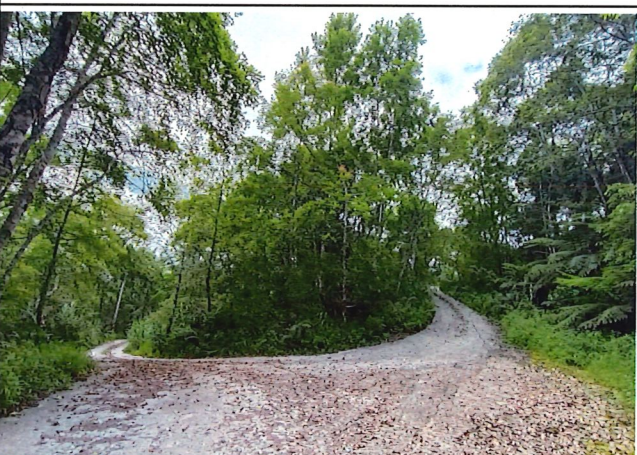
(6) 林道6k+600處岔路，約林道1/3處，此處為上山下山重要匯合點，建議設置便民設施化妝室或涼亭
座標：X：281099；Y：2599514
