115年度4月份中平林道巡查表

巡查人：歐信輝

填表日期：115年05月04日

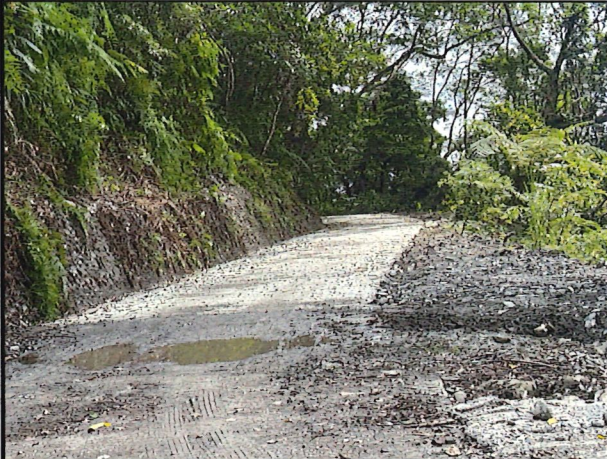
照片1：中平林道6k+900處座標X：279698、Y：2589561。
林道改善工程路面鋪設水泥路面完工現況。

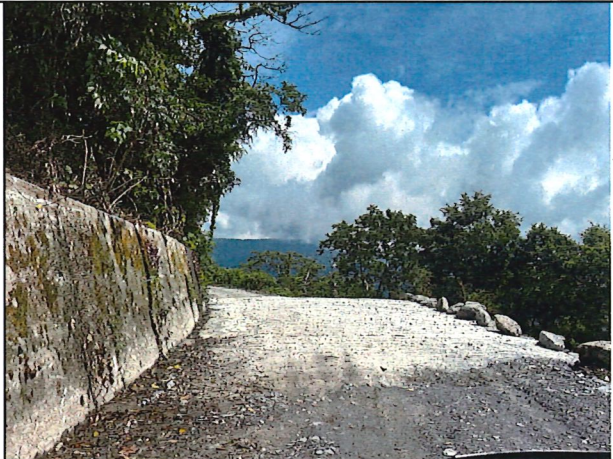
照片2：中平林道7k+600處座標X：279731、Y：2590303。
林道改善工程路面鋪設水泥路面完工現況。

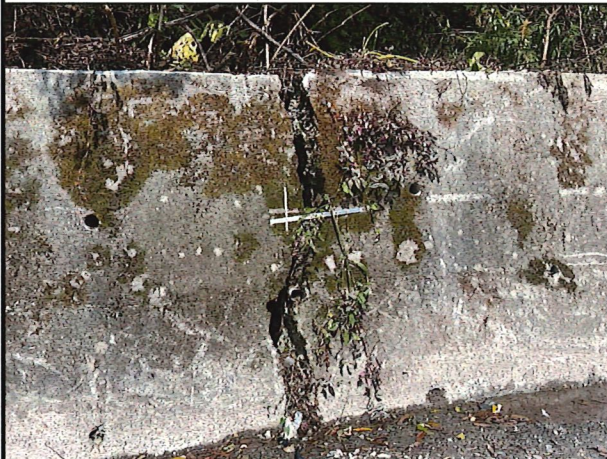
照片3：中平林道6k+890處座標X：279698、Y：2589561。
擋土牆開裂尺標監測中。

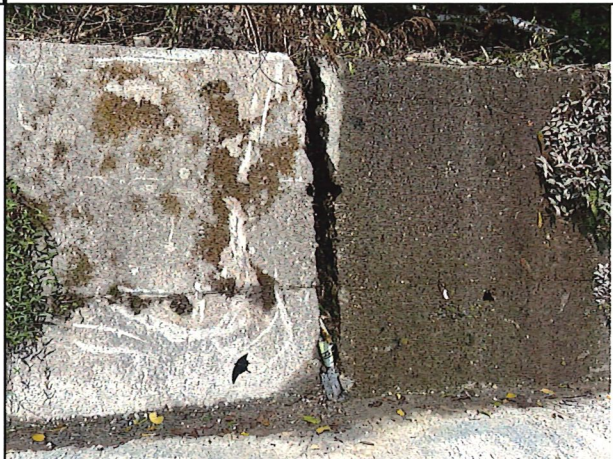
照片4：中平林道6k+900處座標X：279698、Y：2589561。
擋土牆開裂尺標遺失。

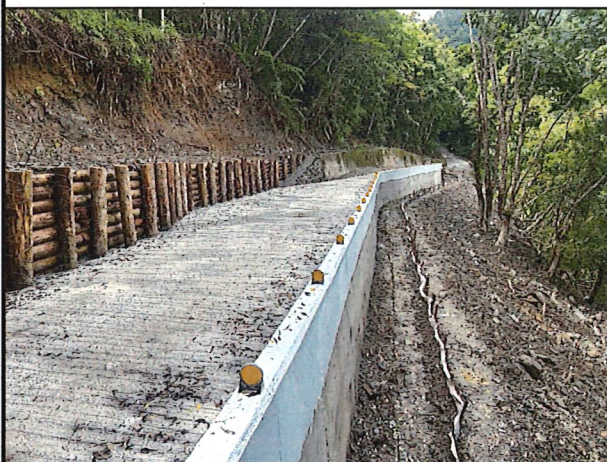
照片5：中平林道9k+300處座標X：279062、Y：2591374。林道改善工程上下擋土牆、路面鋪設水泥路面量測綠化完工現況。

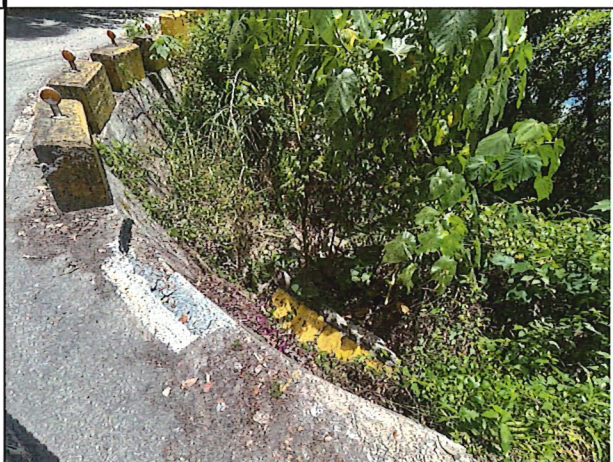
照片6：中平林道3k700處座標X：281522、Y：2589080。護欄遭撞擊損壞掉落，為顧及行車安全建議維護更新。

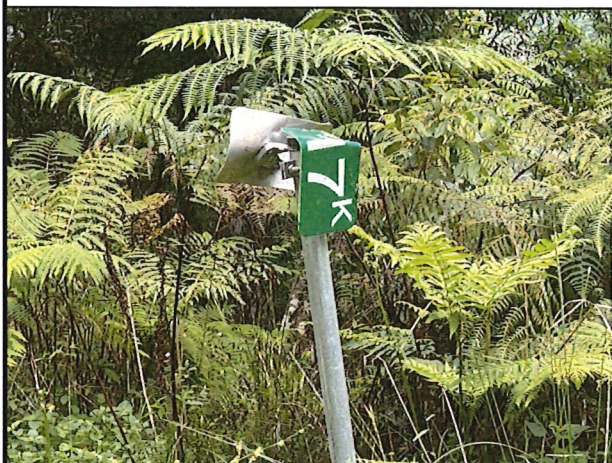
照片7：中平林道17k處座標X：275887、Y：2590694。里程標示牌損壞變形。
