## 6 月份八仙山林道巡查表

巡查人：余正賢

填表日期：115 年 6 月 30 日

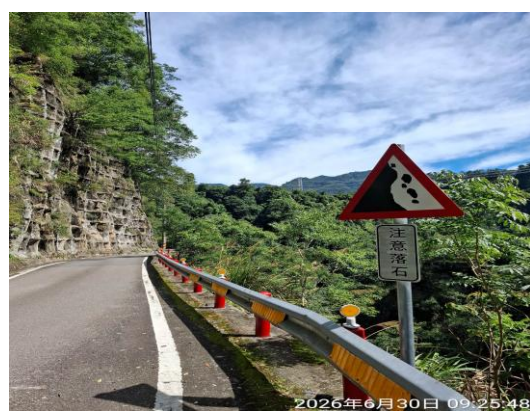
4k 注意落石告示牌良好

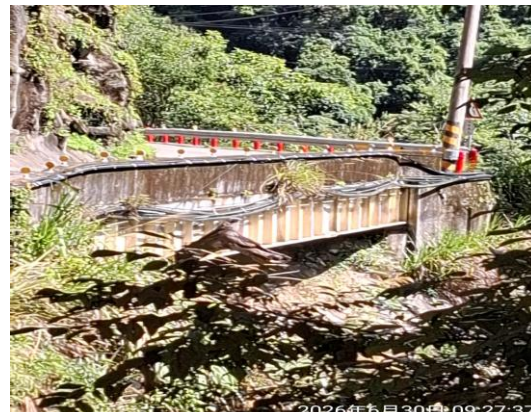
4k+100 小鋼橋良好

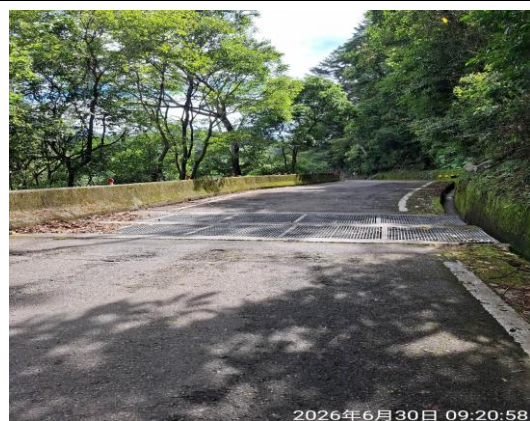
2.5k 橫向排水溝良好

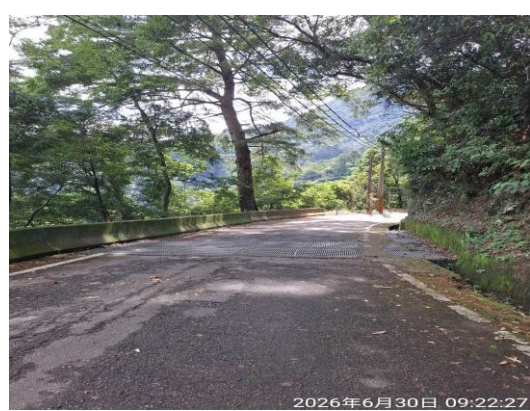
3k 橫向排水溝良好

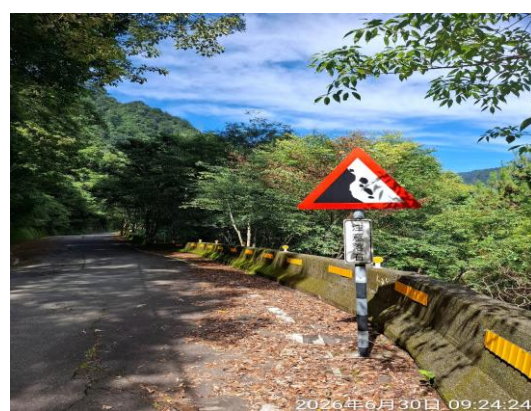
3.5k 注意落石告示牌良好
