八仙山苗圃林道巡查表

巡查人：周家成

填表日期：115年06月25日

八仙山苗圃林道巡查照片

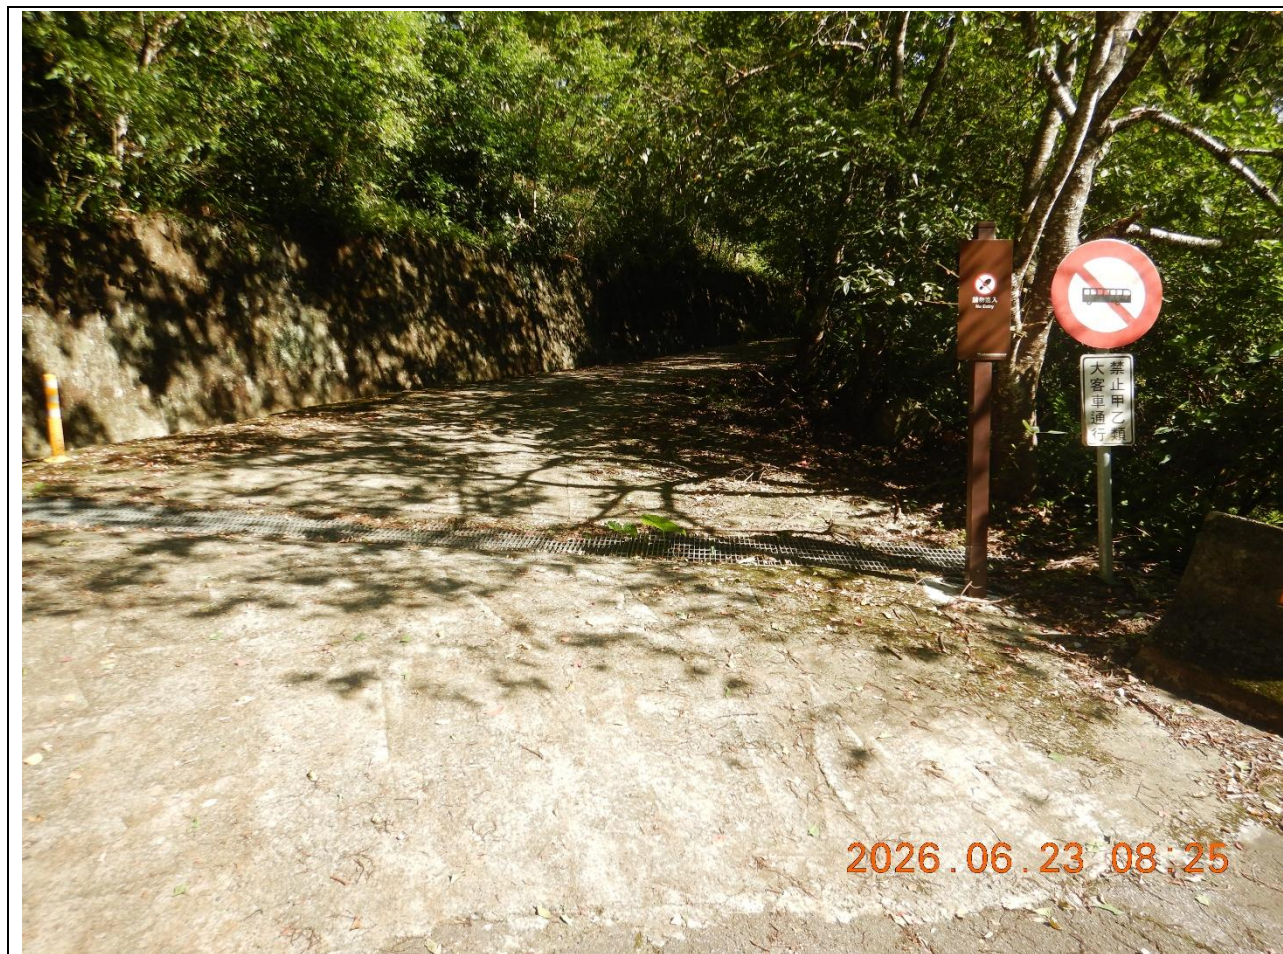
圖片1：0K，牌誌及截水溝，無異狀。

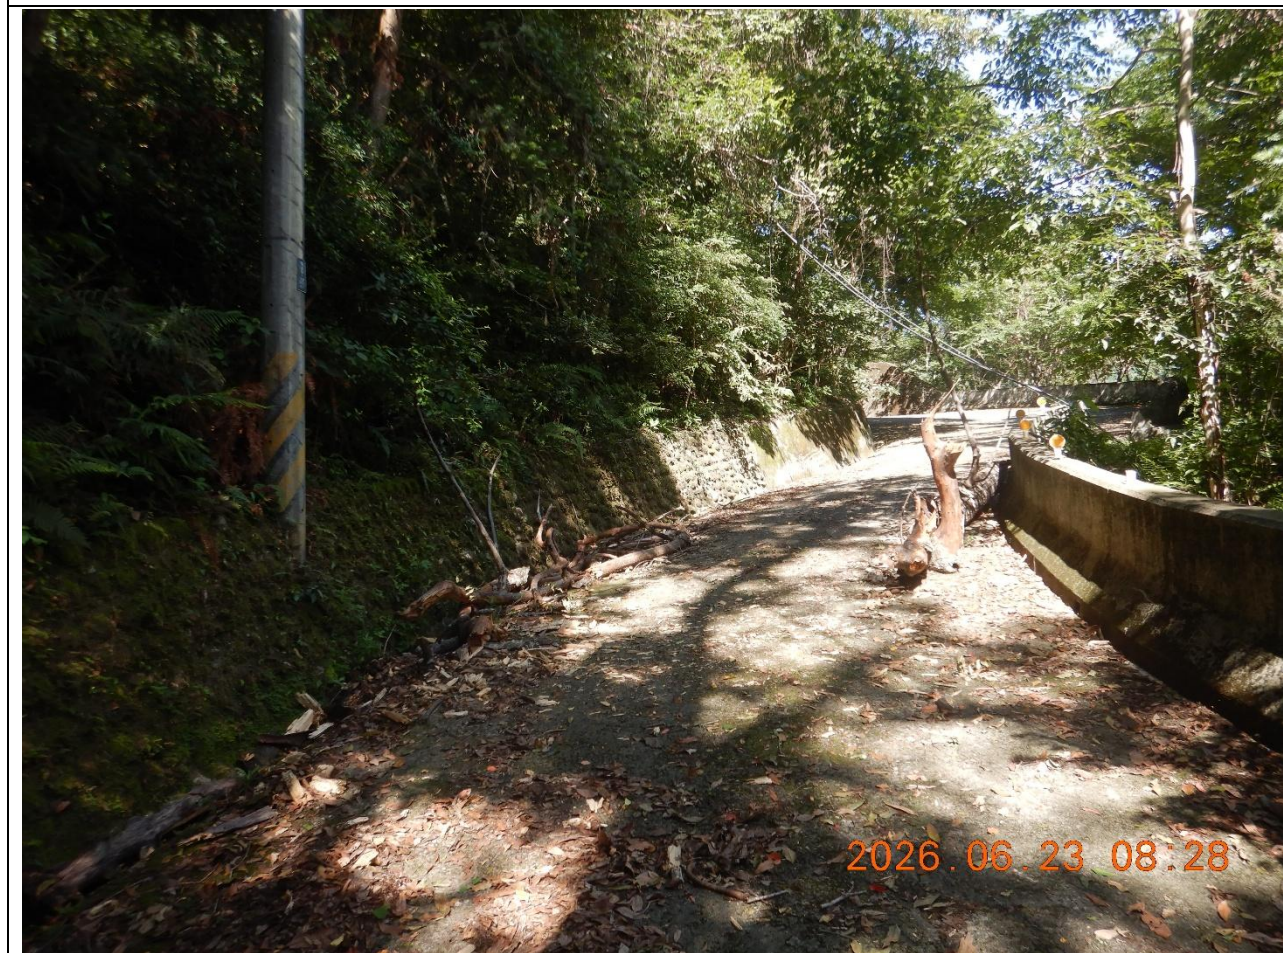
圖片2：0K+270，路面有倒木，邊溝堆積，護欄，無異狀。

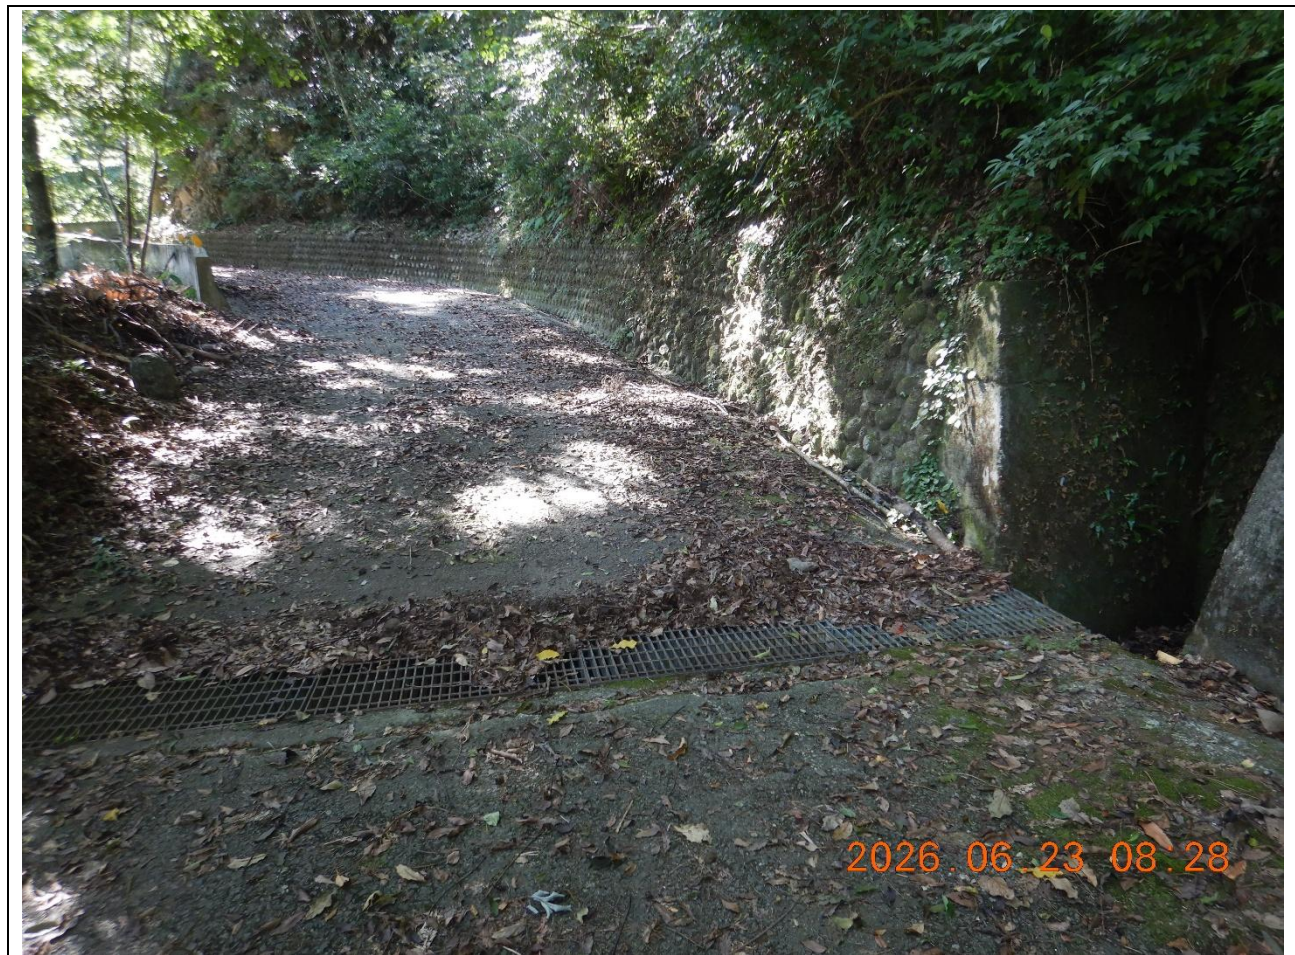
圖片3：0K+300，截水溝，落葉堆積。

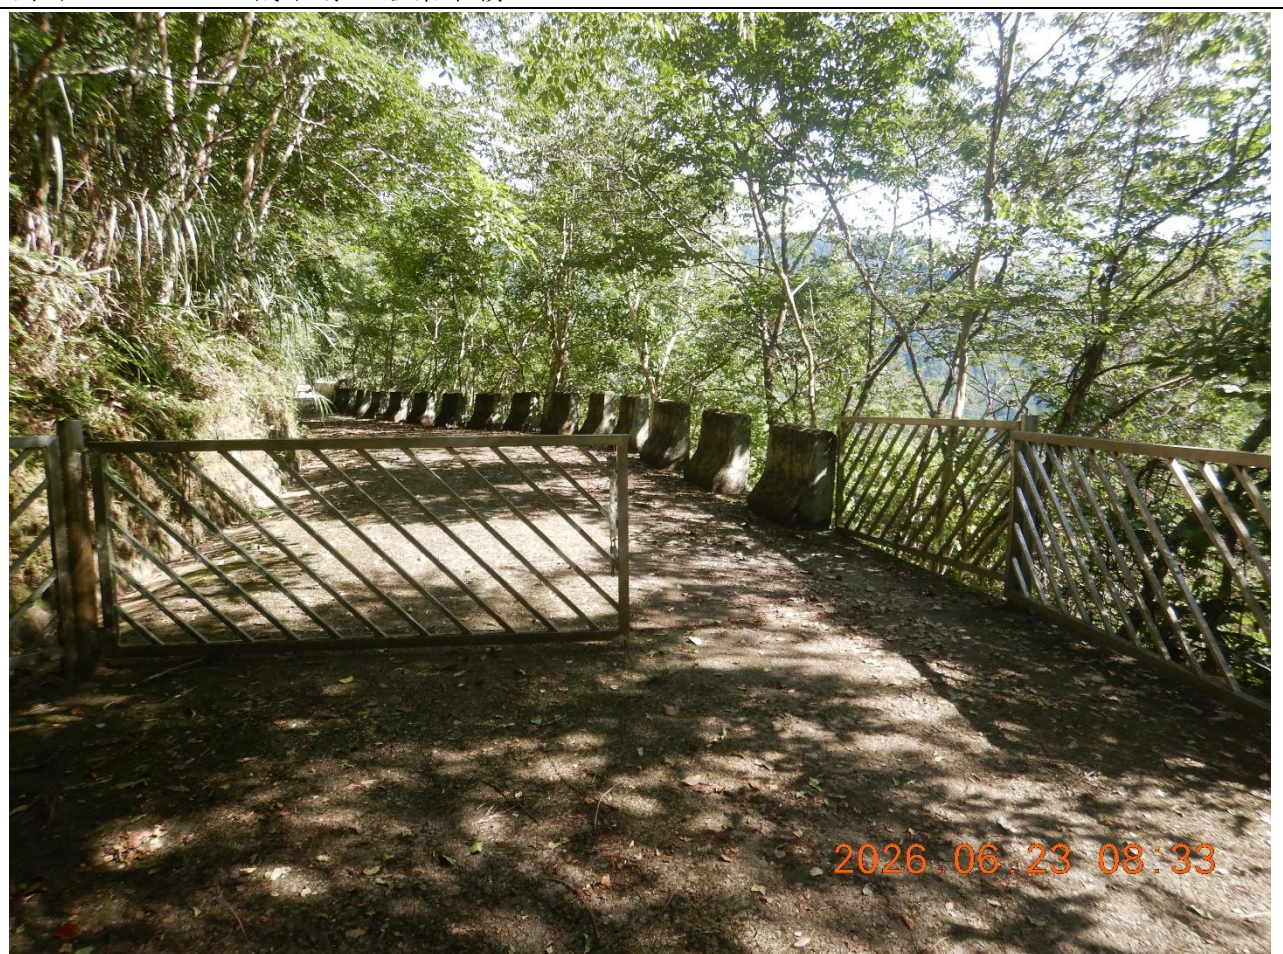
圖片4：0K+500，柵門，無異狀。

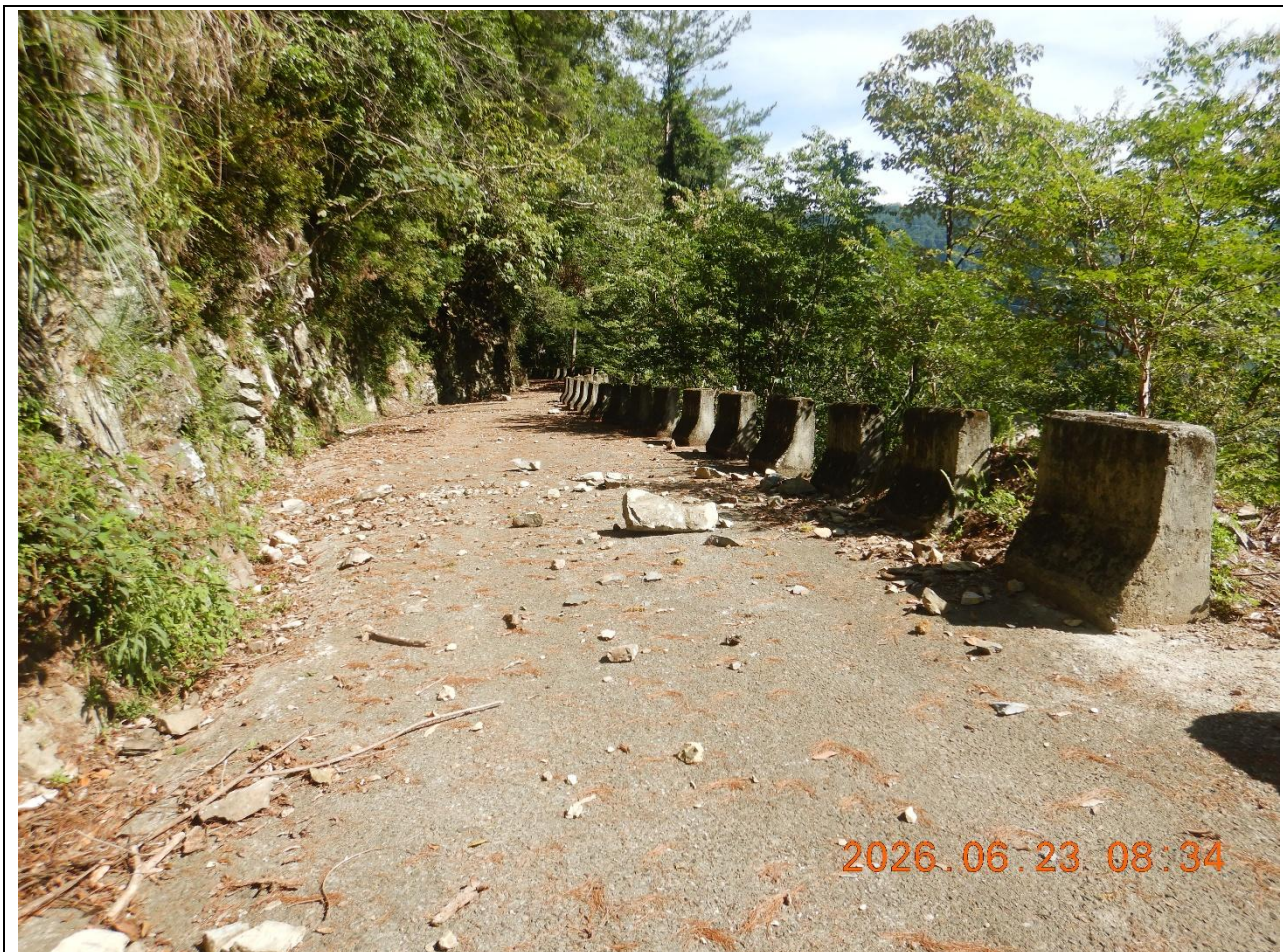
圖片5：0K+530，路面落石，護欄無異狀。

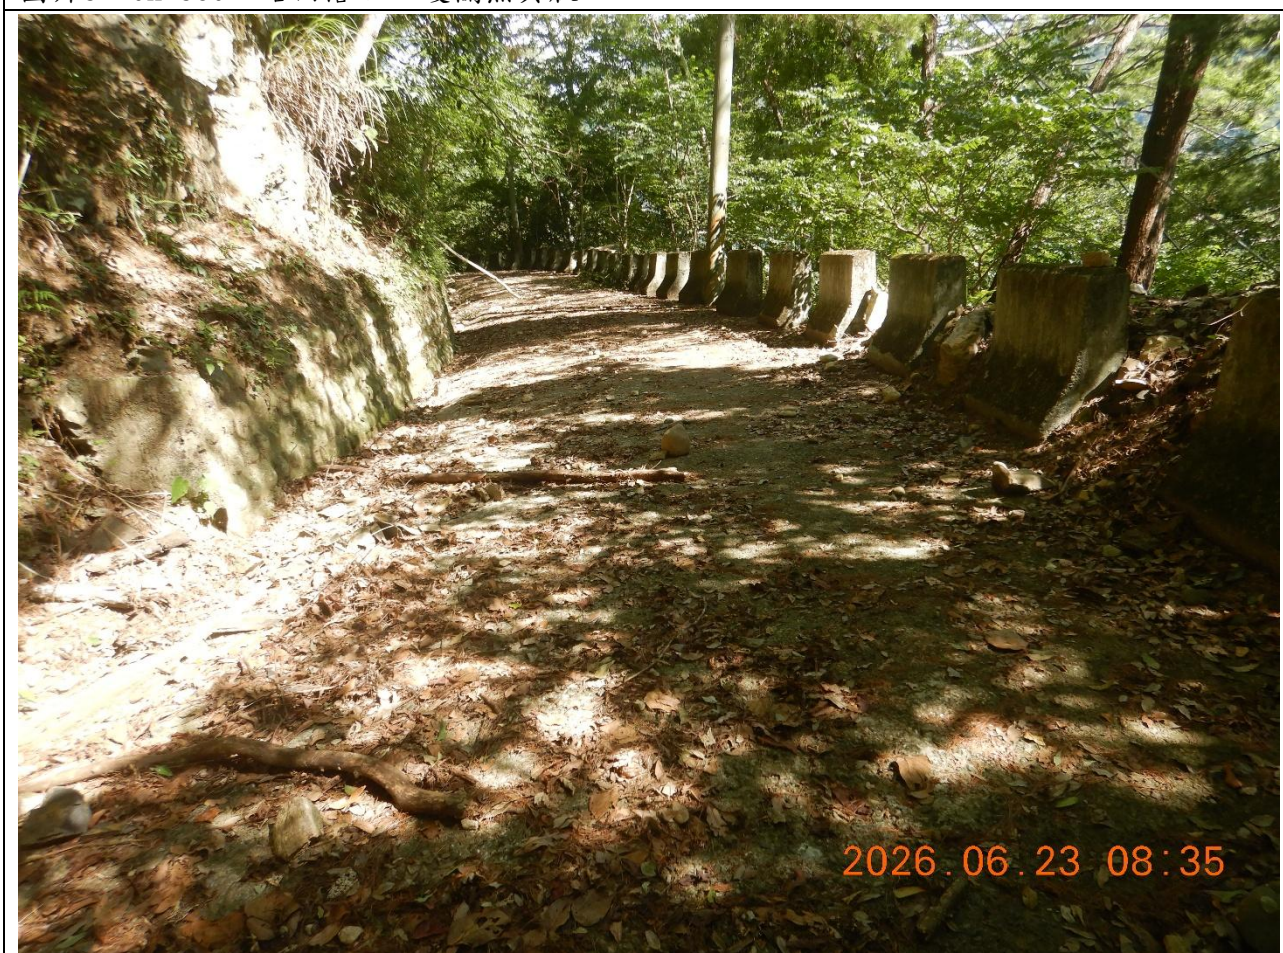
圖片6：0K+600，路面及邊溝枯枝落葉堆積，護欄無異狀。
