裡冷林道6月份
巡查表

巡查人：賴思齊

填表日期：115年7月1日

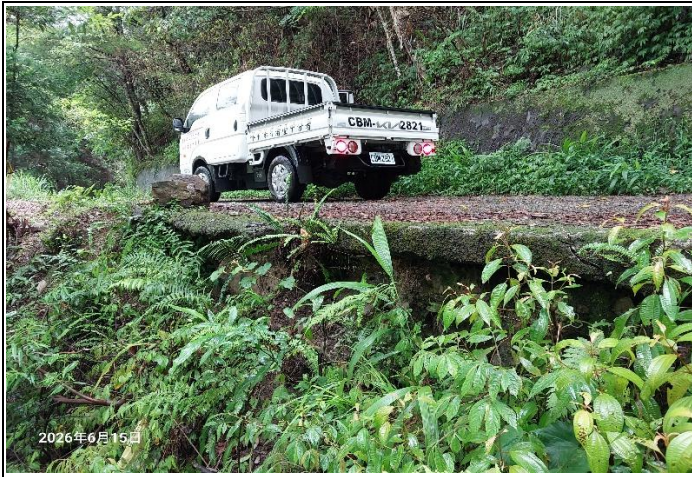
裡冷林道6K+300處，林道路面下方有掏空的情形，目前沒有太大的變動，持續觀察中。

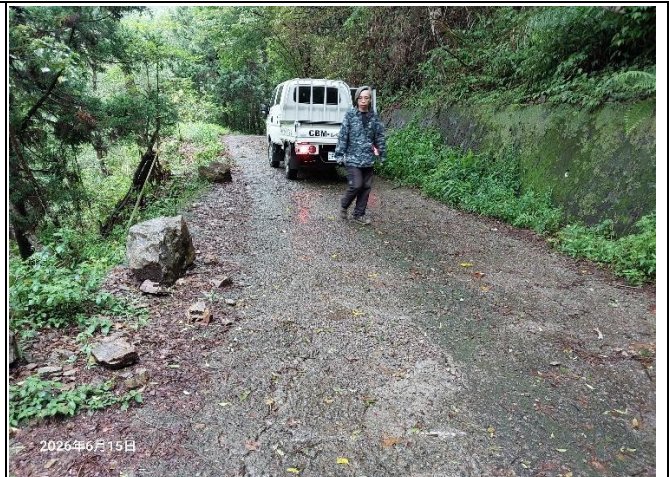
裡冷林道6K+300處，林道路面下方有掏空的情形，目前沒有太大的變動，持續觀察中。

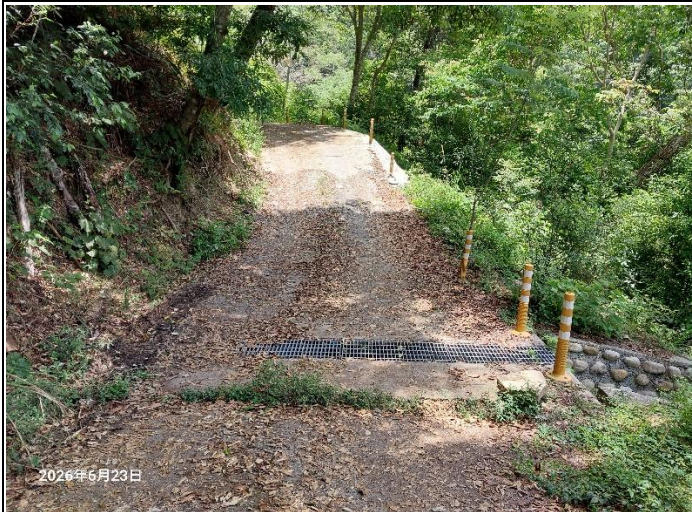
裡冷林道11K+400處，水泥路面有裂開下陷，裂痕有變寬的情形，掏空部分目前已經有墊石頭及水泥，路面落差也已用土石填補，持續觀察中。

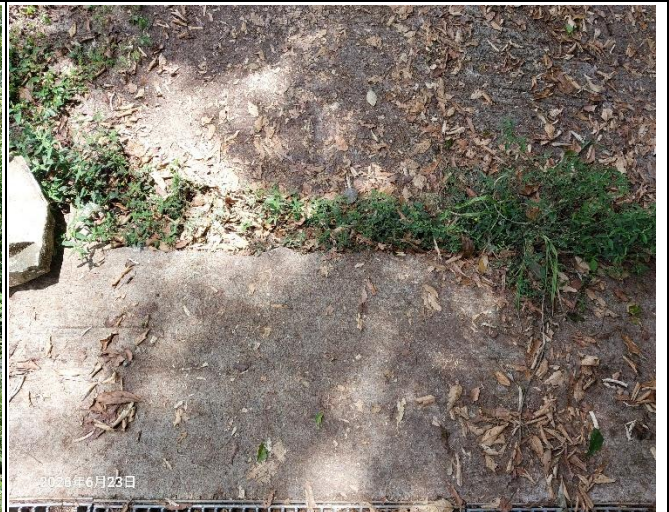
裡冷林道11K+400處，水泥路面有裂開下陷，裂痕有變寬的情形，掏空部分目前已經有墊石頭及水泥，路面落差也已用土石填補，持續觀察中。

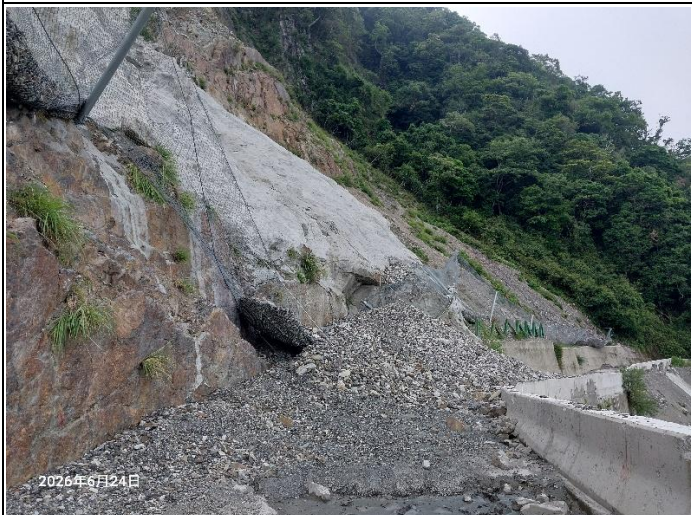
裡冷林道18.5K處，土石崩落至路面，車輛無法通行。

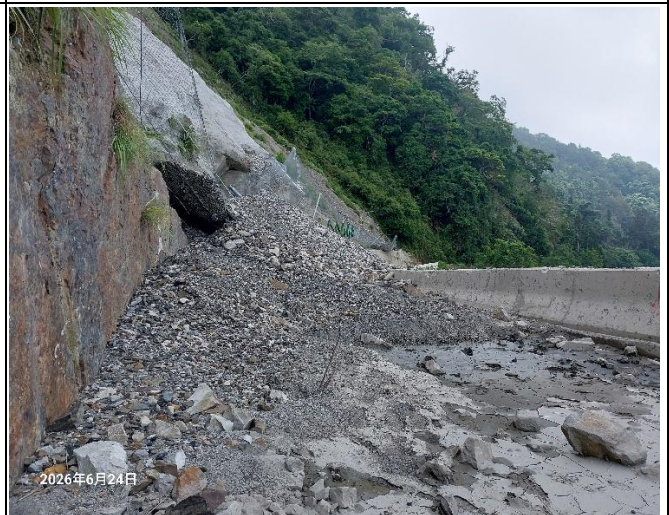
裡冷林道18.5K處，土石崩落至路面，車輛無法通行。
