雙崎站觀音山林道 115 年 06 月份巡查表

巡查人：林祐辰、王旻怡 森林林祐辰 森林王旻怡 填表日期 07 月 01 日

觀音山林道巡查照片

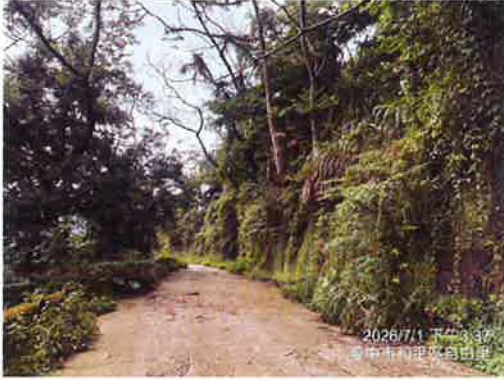
X 軸:241470 Y 軸:2685470

說明:水泥路面、擋土牆及上坡面(蛇籠)

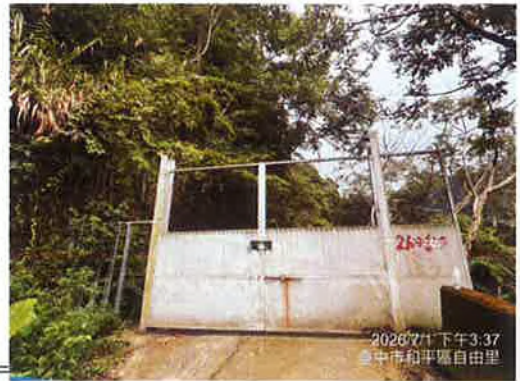
X 軸:241482 Y 軸:2685448

說明:鐵門及告示牌

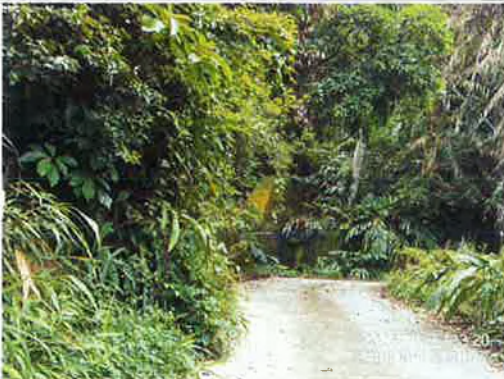
X 軸:241816 Y 軸:2685274

說明:水泥道路、擋土牆及水泥圓形涵管

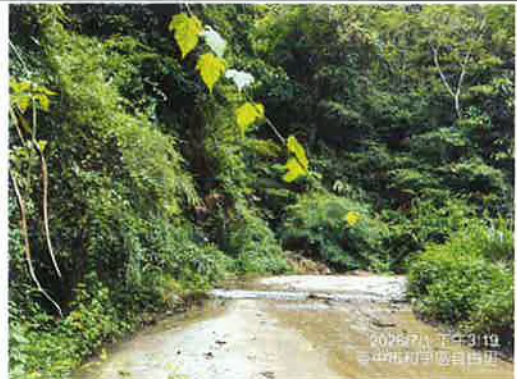
X 軸:242062 Y 軸:2685366

說明:水泥路面及圓形箱涵

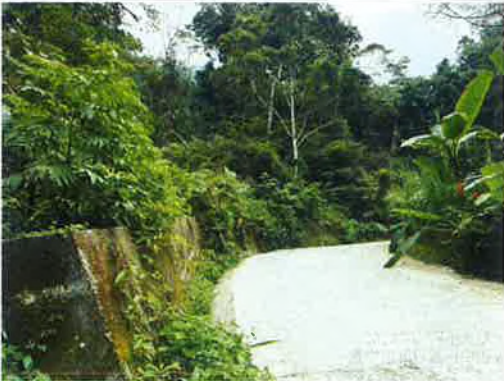
X 軸:242483 Y 軸:2685127

說明:水泥橋樑

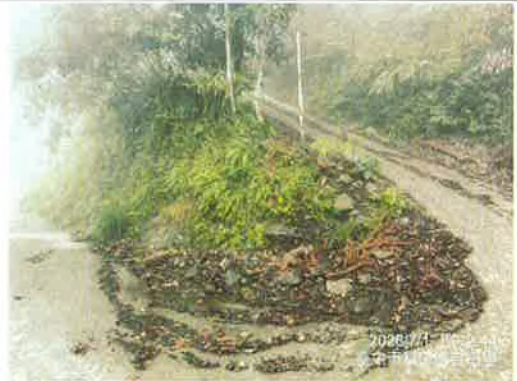
X 軸:243229 Y 軸:2684456

說明:pc 路面
