# 烏石坑林道巡查表(5月)

填表日期：115年06月29日

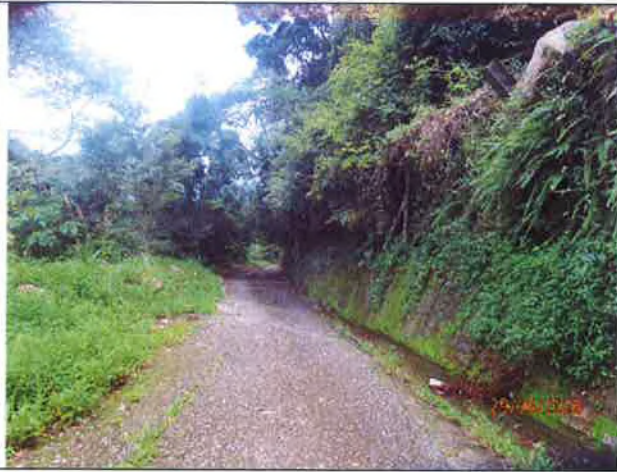
| 巡查項目 | 位置(里程) | 巡查結果 | 須處理情況 |
|---|---|---|---|
| 坡面 | 4K+000<br>4k+550 | (244126，2686224)<br>防落石網遭落石壓迫損壞<br>(244225，2686155)<br>坡面、防護網破裂情形 | 尚未影響通行，持續觀察 |

烏石坑林道巡視，X：244126，Y：2686224，路面破碎截水溝蓋露出情形，防落石網遭落石壓迫損壞。

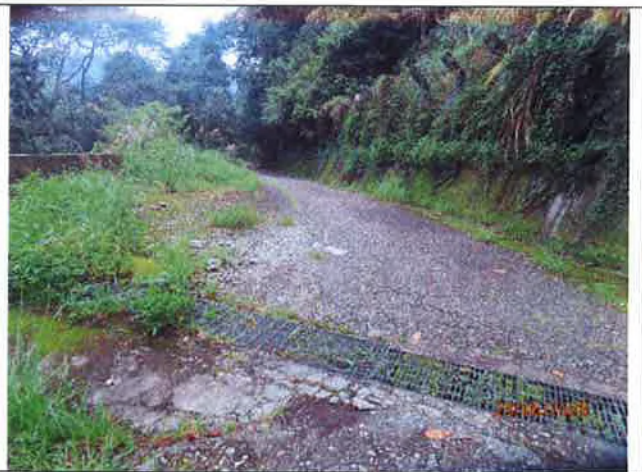
| 巡查項目 | 位置(里程) | 巡查結果 | 須處理情況 |
|---|---|---|---|
| 路面 | AC：0~2K+100<br>PC：2K+100~6K | 2k+260(243954，2686871)<br>3k+750(244053，2686333)<br>4K+000(244129，2686237)<br>5K+410(244405，2685955)<br>等處有路面破碎情形。 | 尚未影響通行，持續觀察 |

烏石坑林道巡視，X：244129 Y：2686237，截溝凹陷情形，車輛仍可通行。

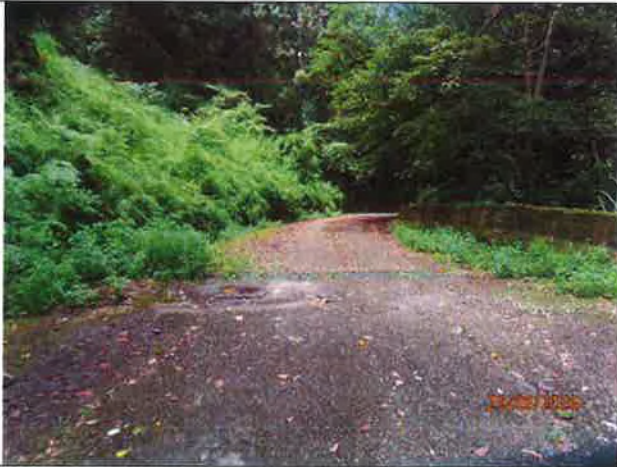
烏石坑林道巡視，X：244070，Y：2686202，截溝凹陷情形。

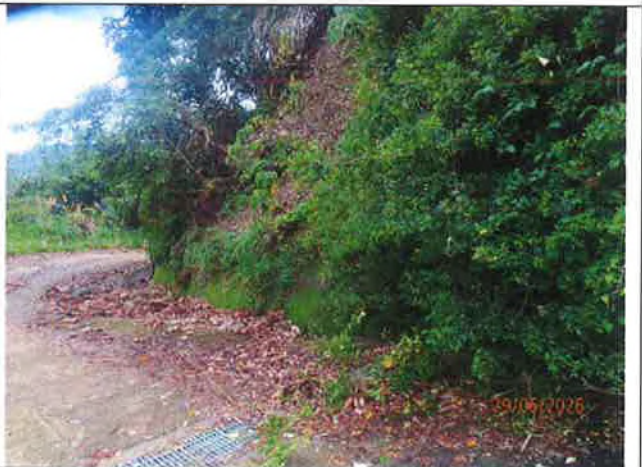
烏石坑林道巡視，X：244079，Y：2686325，坡面落石。

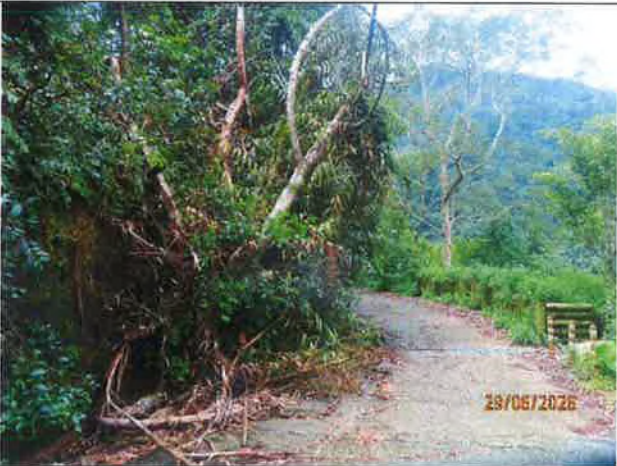
烏石坑林道巡視，X：244051，Y：2686358，坡面倒木。
