麻必浩 580 林道 115 年 06 月 巡查表

填表日期 06 月 30 日

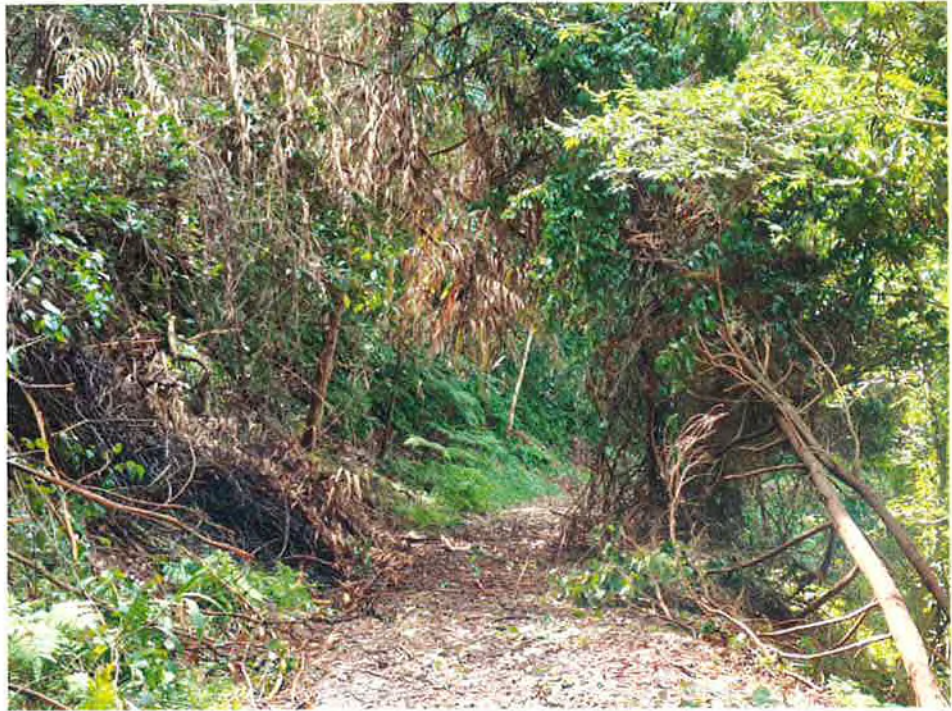
麻必浩林道 4.6K

藤蔓倒木擋路

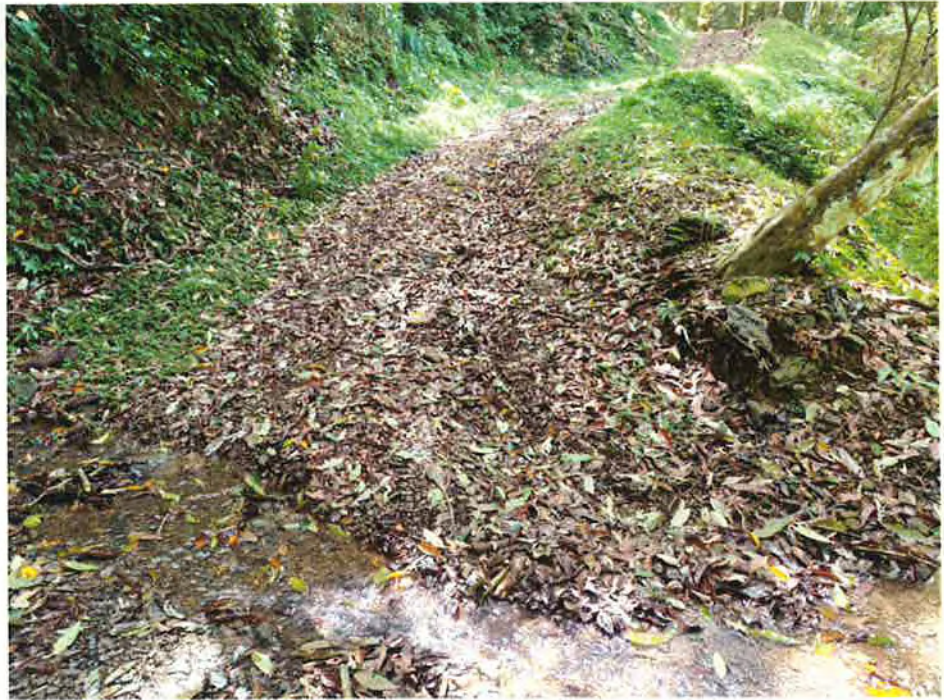
麻必浩林道 6.8K

路面水蝕很深
