115年6月份瑞穗林道巡查表

填表日期：115年6月22日

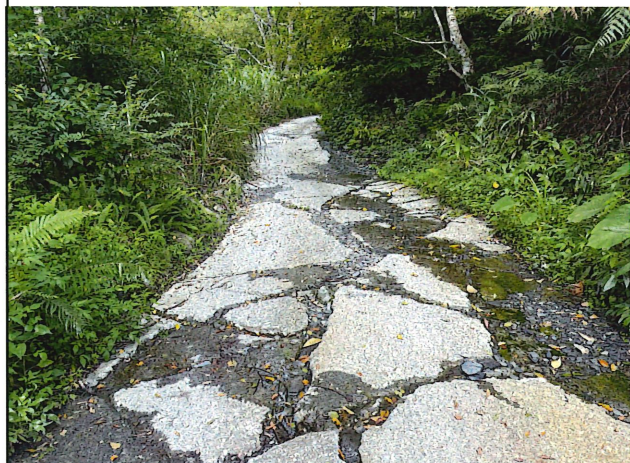
(1)林道2k+400處 水泥路面破碎  
座標：X:281844；Y:2600548。

| 巡查項目 | 位置(里程) | 巡查結果 | 須處理情況 |
|---|---|---|---|
| 擋土牆 | (1)林道2k+400處；座標：X:281844；Y:2600548。<br>(2)林道4k+200處；座標：X:281581；Y:2600233。<br>(3)林道5k+200處；座標：X:281326；Y:2599937。<br>(4)林道6k+200處；座標：X:281066；Y:2599738。<br>(5)林道9k+400處；座標：X:279922；Y:2599139。<br>(6)林道9k+600處；座標：X:279790；Y:2599085。<br>(7)林道10k+900處；座標：X:278987；Y:2599040。<br>(8)林道17k+850處；座標：X:278130；Y:2602311。<br>(9)林道18k+400處；座標：X:278264；Y:2602696。<br>(10)林道0k處；座標：X:283314；Y:2600546。 | (1)水泥路面破碎。<br>(2)水泥路面破碎。<br>(3)水泥路面破碎。<br>(4)水泥路面破碎。<br>(5)水泥路面破碎。<br>(6)水泥路面雨水冲刷破碎。<br>(7)水泥路面破碎。<br>(8)路面落石道路縮減，機車可通行。<br>(9)路面破碎縮減。<br>(10)115年6月8日林道入口大水沖毀於115年6月16日整修完畢車輛可通行。 | 報站請開口契約廠商於林道養護時清理維護，持續密切觀察，另如發毀損情事即時報站處理。 |

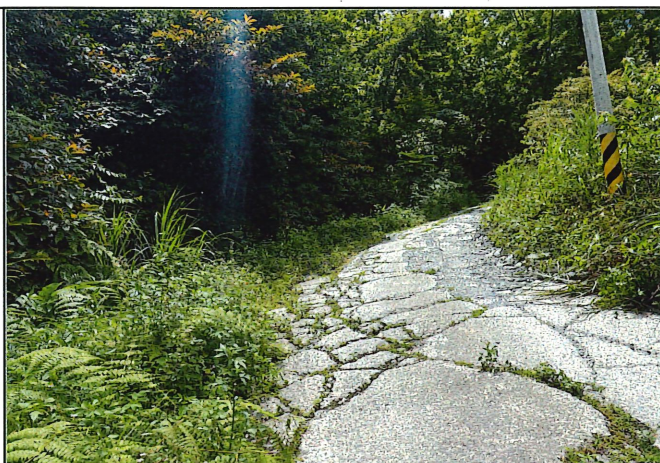
(2)林道4k+200處 水泥路面破碎  
座標：X:281581；Y:2600233。

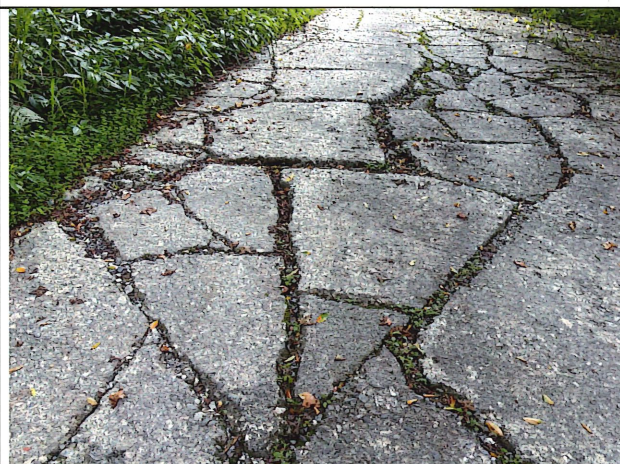
(3)林道5k+200處 水泥路面破碎  
座標：X:281326；Y:2599937。

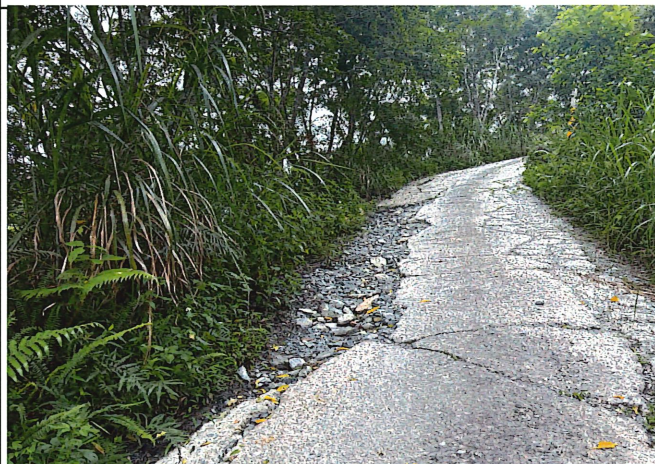
(4)林道6k+200 處 水泥路面破碎  
座標：X:281066；Y:2599738。

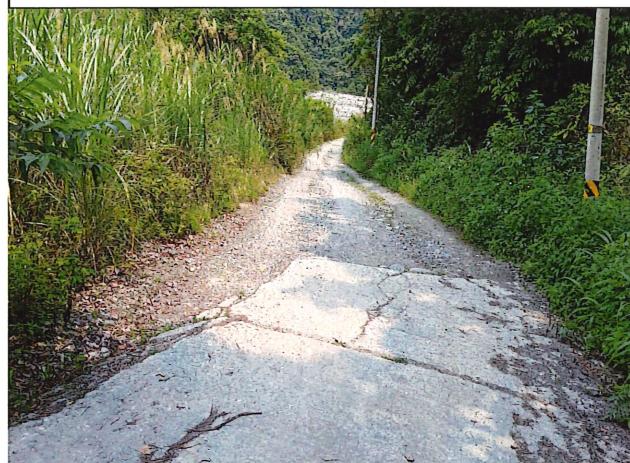
(5)林道9k+400 處 水泥路面破碎  
座標：X:279922；Y:2599139。

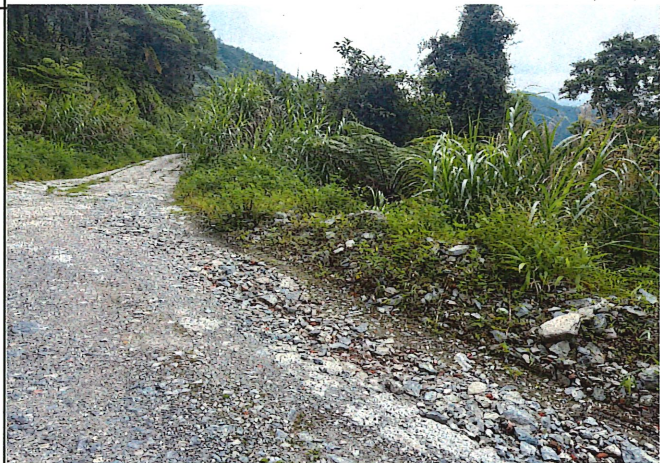
(6)林道9k+600 處 水泥路面雨水冲刷破碎  
座標：X:279790；Y:2599085。

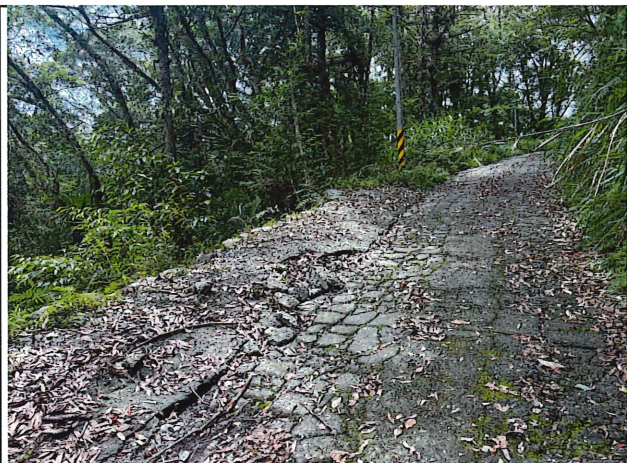
(7)林道10k+900 處 水泥路面破碎  
座標：X:278987；Y:2599040。

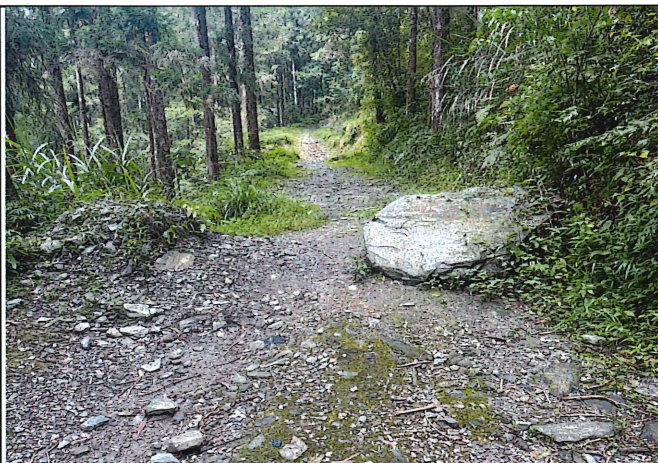
(8)林道17k+850處路面落石道路縮減，機車可通行  
座標：X:278130；Y:2602311。

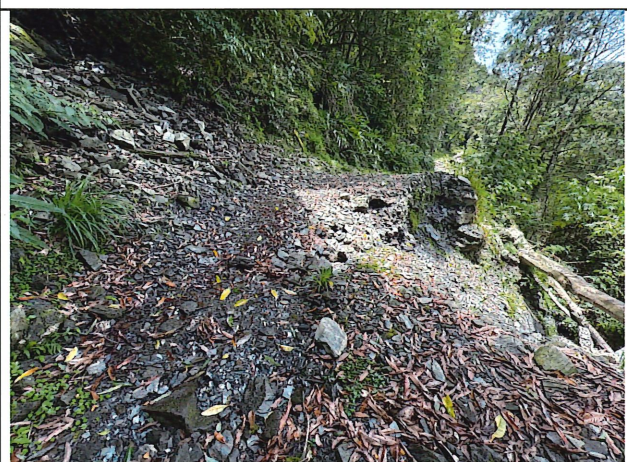
(9)林道18k+400處路面破碎縮減  
座標：X:278264；Y:2602696。

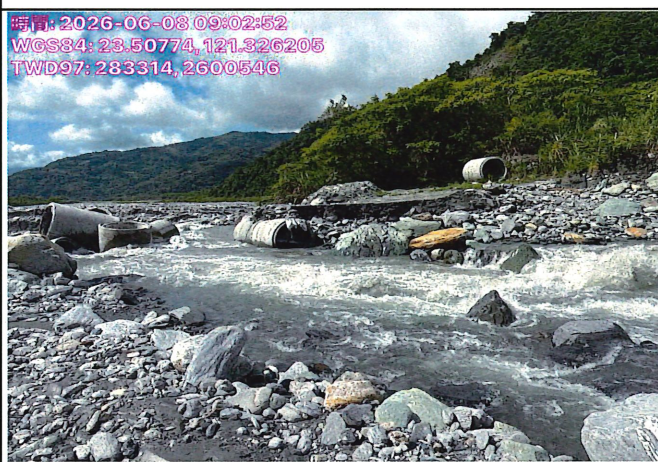
(10)林道0k處林道入口大水沖毀已整修完畢  
座標：X:283314；Y:2600546。
