# 115年度6月份中平林道巡查表

巡查人： 祁克勤

填表日期：115年06月 日

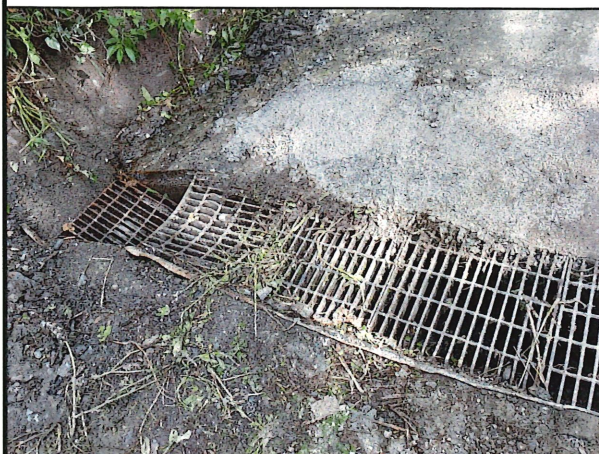
照片1：中平林道7k+400處座標X：279713、Y：2590190。  
格柵式水溝蓋凹陷變形，建議進行修繕汰換。

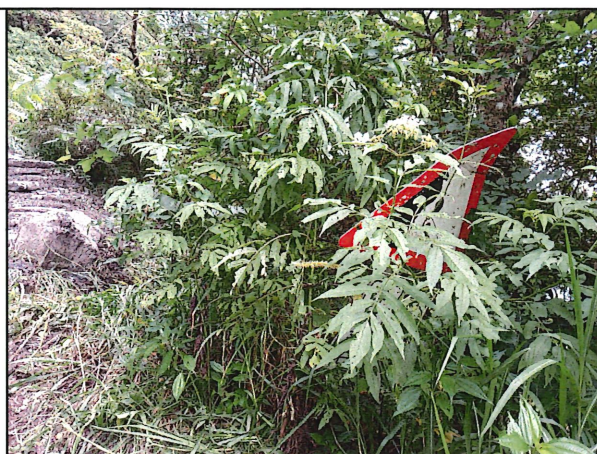
照片2：中平林道7k+390處座標X：279718、Y：2590183。  
注意落石 標誌 傾倒變形。

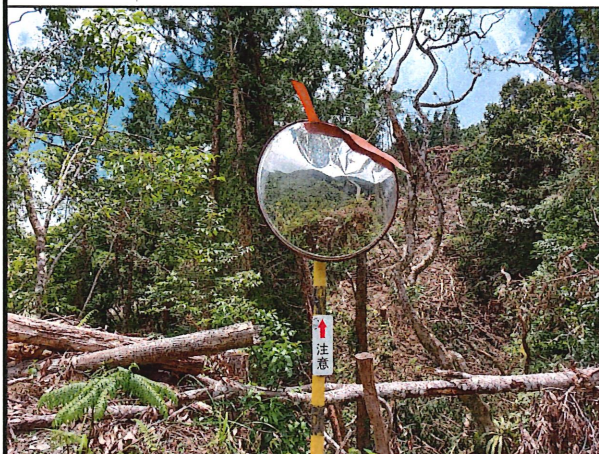
照片3：中平林道10k+900處座標X：278249、Y：2590600。  
反光鏡遭撞擊變形。

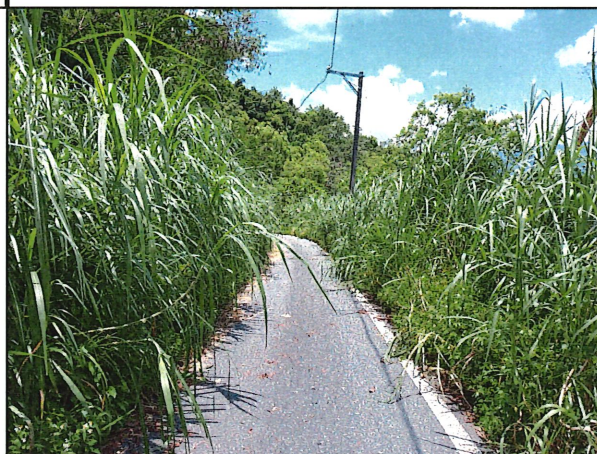
照片4：中平林道0k-8K  
道路兩旁多處 芒草過長，建議僱工剪除。

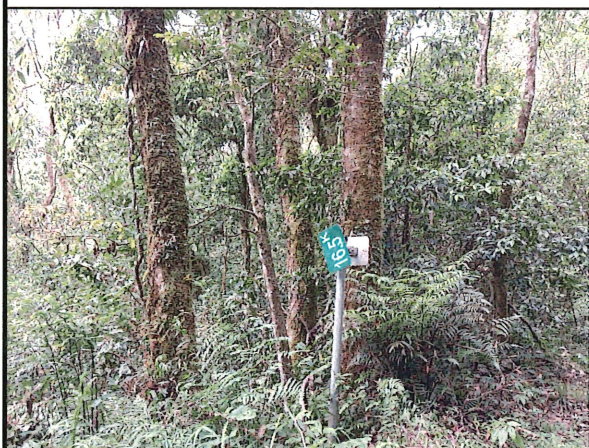
照片5：中平林道16.5k處座標X：276549、Y：2590585。  
里程標示牌損壞變形。

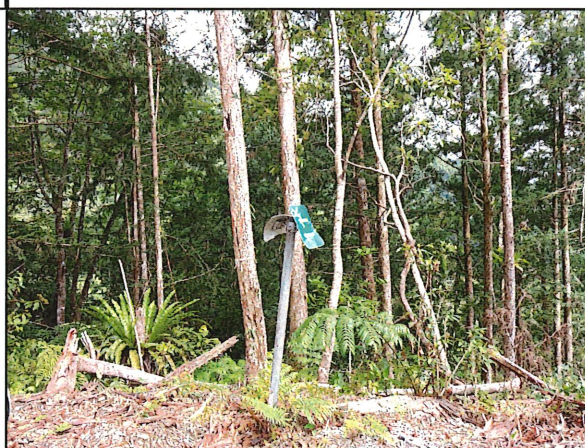
照片6：中平林道11k處座標X：278222、Y：2590667。  
里程標示牌損壞變形。

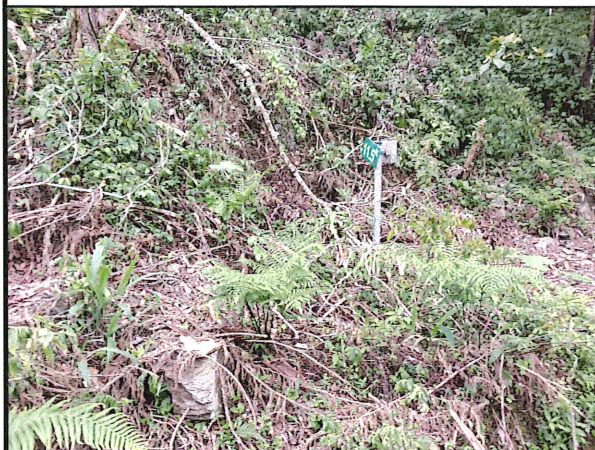
照片5：中平林道11.5k處座標X：276549、Y：2590585。  
里程標示牌損壞變形。

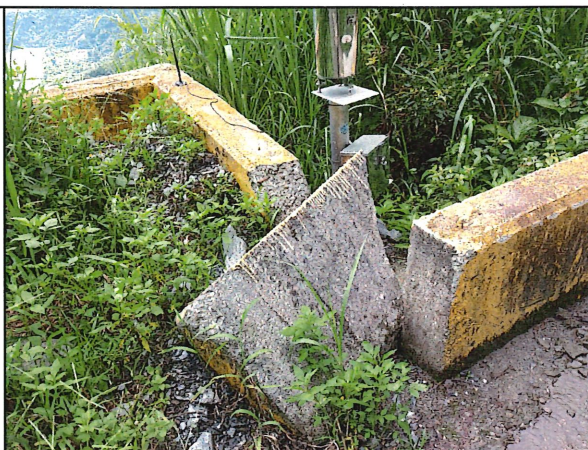
照片7：中平林道7k+300處座標X：279767、Y：259097。  
水泥牆體斷裂，恐危及監測設備。
