長良林道115年06月份林道巡查報告

填表日期：115年07月14日

長良林道115年06月份林道巡查現場照片

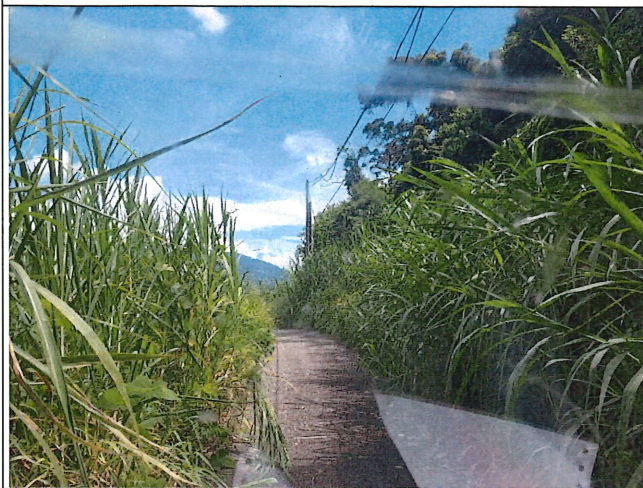
(1) 0K+150處 座標X:279196 Y:2575351  
需刈草維護(林道左右兩側)

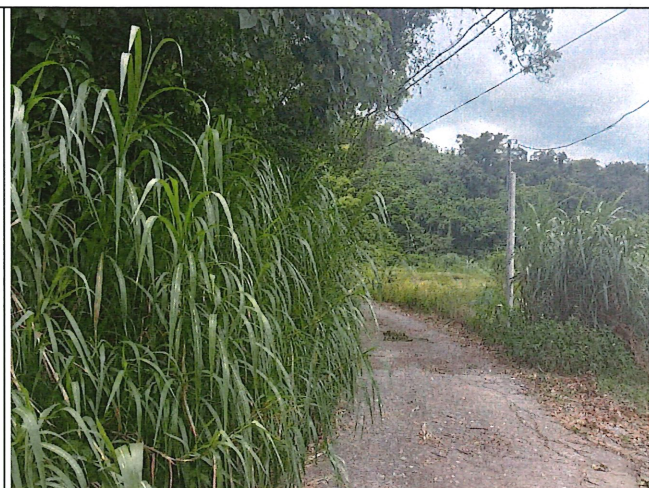
(2) 0K+200處 座標X:279176Y:2575491  
需刈草維護(林道左右兩側)

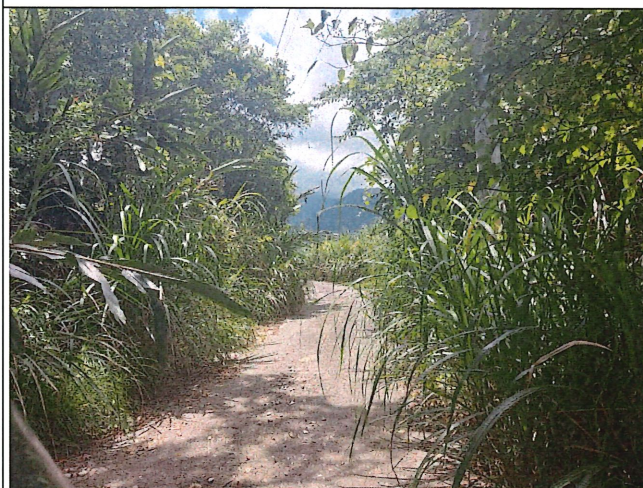
(3) 1K+750處 座標X:278478 Y:2575288  
需刈草維護(林道左右兩側)

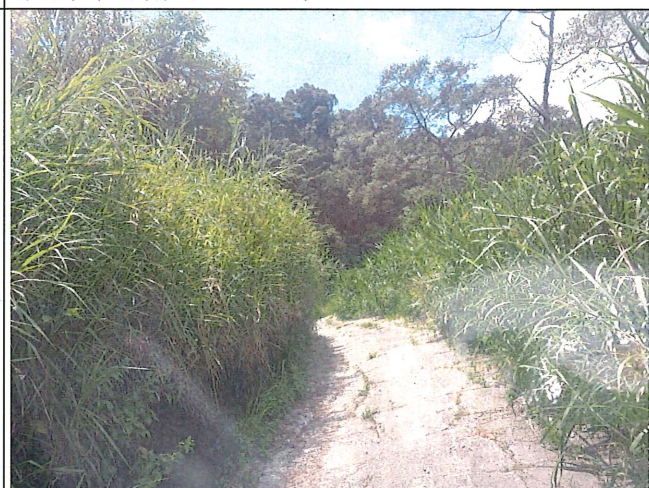
(4) 4K+350處 座標X:277723 Y:2574312  
需刈草維護(林道左右兩側)

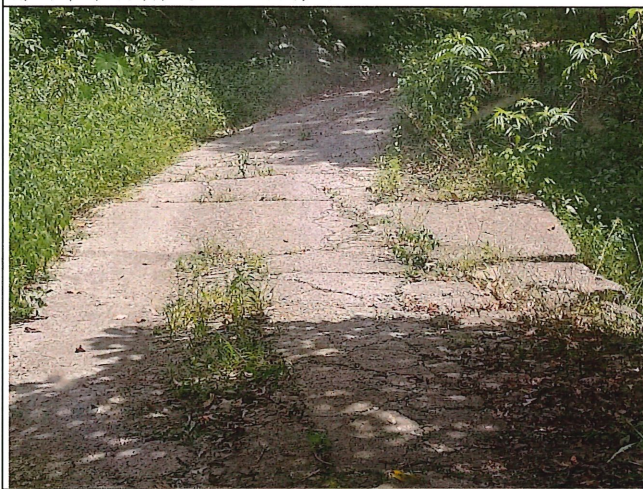
(5) 8K+080處 座標X:275173 Y:2573079  
林道路面呈現劣化混凝土碎裂／破損，建議進行刨除與平整化修補改善。

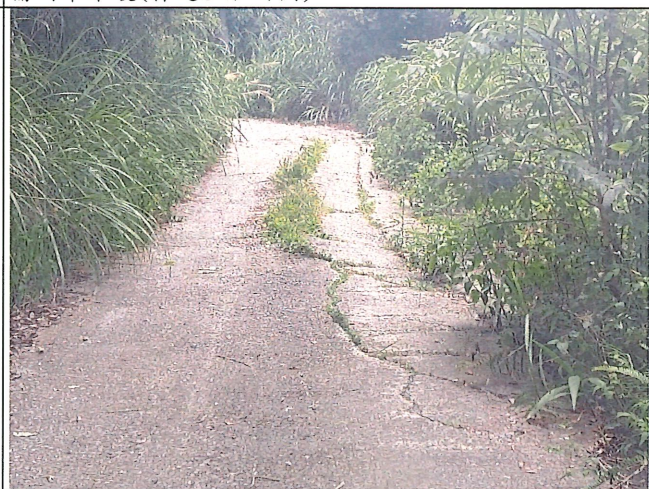
(6) 5K+850處 座標X:276785 Y:2573625  
林道路面呈現劣化混凝土碎裂／破損，建議進行刨除與平整化修補改善。

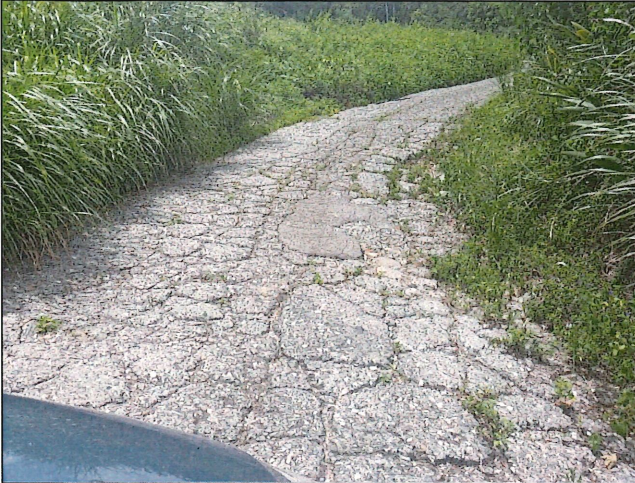
(7)1K+350處 座標X:278710 Y:2575323

林道路面呈現劣化混凝土碎裂／破損，建議進行刨除與平整化修補改善。

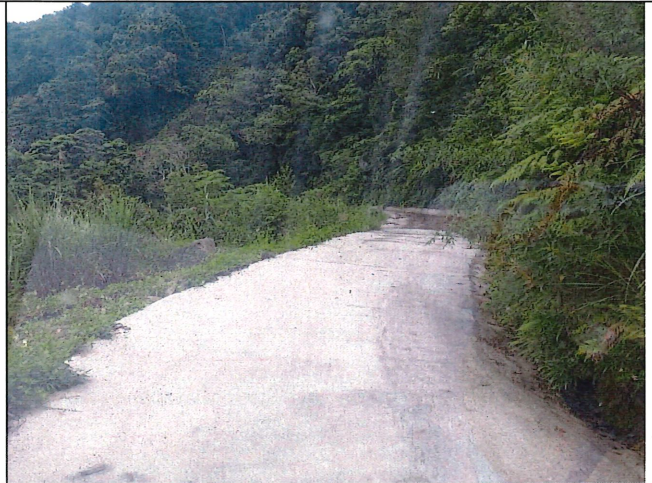
(8)9K+400處 座標X:274523Y:2572183

為建議單側路肩增設警示桿，增加山區起霧時用路人行車安全。

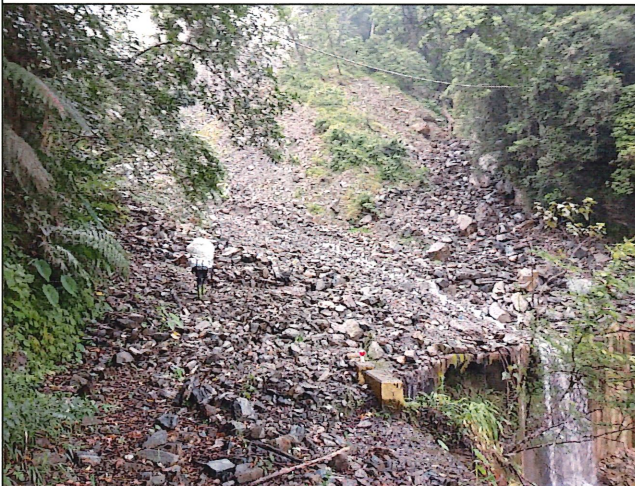
(9)10K+200處 座標X:273862Y:2572077

溪溝崩塌，大量土石掩埋林道基礎、水源充沛路基流失林道中斷，唯人員能步行橫越，車輛無法通行。

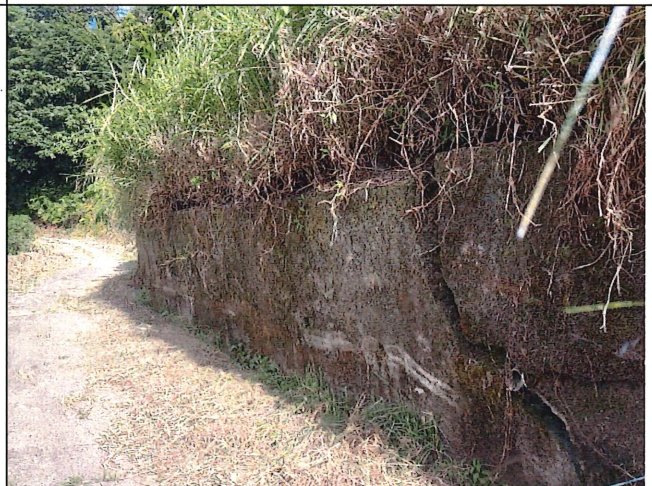
| 擋土牆 | (10)6K+900處 座標X:275918 Y:2573456 | (10) 擋土牆上方受土石壓力擠壓，結構體已呈現傾斜且牆體受損裂縫龜裂，若不幸倒塌將形成大量土石順勢崩塌，進而阻斷林道交通之虞。 | 巡查員已持續長期記錄事項，現場持續密切監測，若結構異常加劇或遇突發災情時，立即通報工作站、委請開口契約廠商增設防護逕行障礙排除。 |

擋土牆上方受土石壓力擠壓，結構體已呈現傾斜且牆體受損裂縫龜裂，若不幸倒塌將形成大量土石順勢崩塌，進而阻斷林道交通之虞。

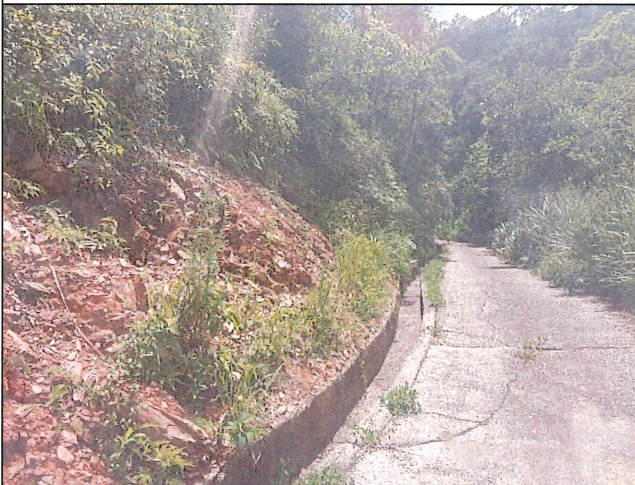
| 坡面 | (11)3K+400處 座標X:278053 Y:2574442 | (11) 小部份土表裸露。 | 持續密切監測，加強巡視邊坡狀況。若遭遇強颶或強降雨後巡查有異常即通報工作站續處。 |

小部份土表裸露。

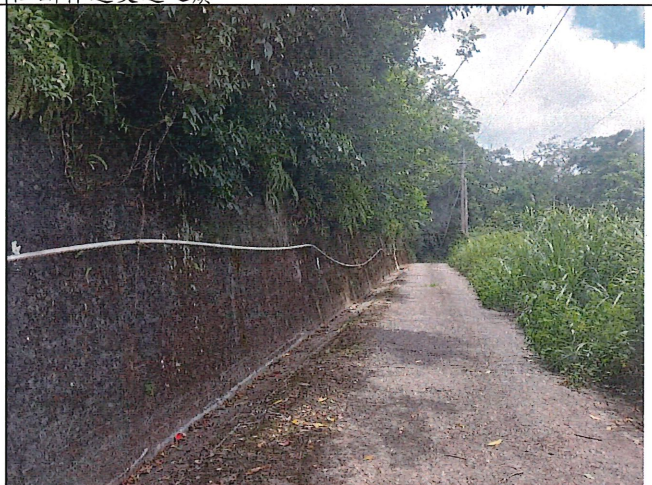
(12)5K+650處 座標X:276863 Y:2573638

| 排水清淤(收集水井) | (12)5K+650處座標X:276863 Y:2573638<br>(13)3K+480處座標X:278012 Y:2574437 | (12)(13)該路段先前排定之排水設施清淤與修復工程已完竣，目前排水功能良好。 | 持續監控該林道排水設施之導水效能，留意大雨後是否嚴重淤積，若有異常將即時通報處置。 |

排水設施淤積與修護工程已完竣，目前排水功能良好。

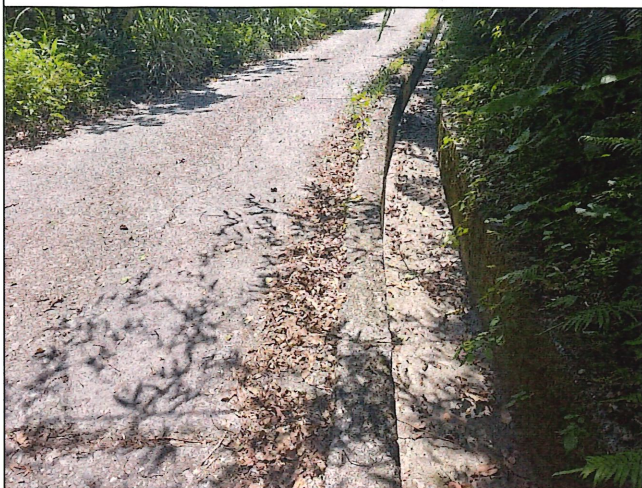
(13)3K+480處 座標X:278012 Y:2574437

排水設施清淤與修護工程已完竣，目前排水功能良好。
