宜蘭分署林道巡查檢查表

鹿皮林道 林道巡查表

一般巡查
 特別巡查
 巡查人：莊智仁
 填表日期：115 年 4 月 1 日

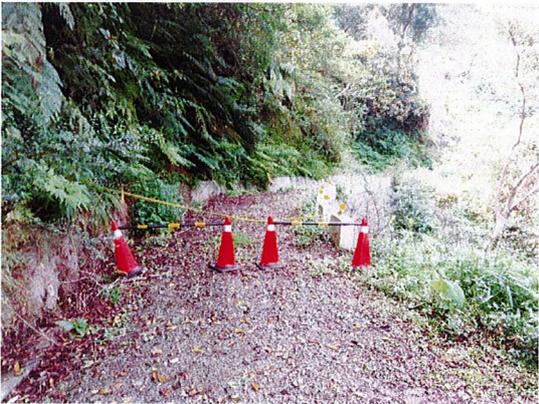
巡查項目	位置 (里程)	巡查結果	照片	須處理情況
	0.6K	林道上邊坡大崩塌情形有落石掉落，車輛無法通行，機車須小心通行

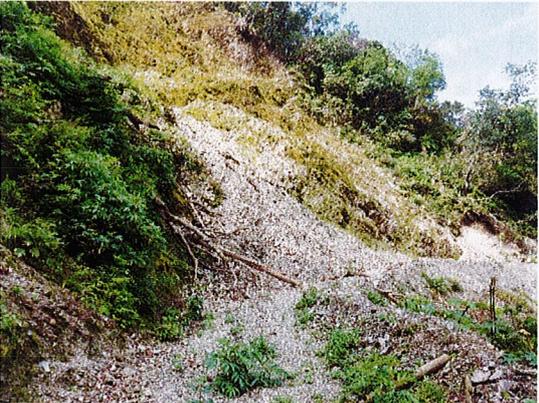
鹿皮林道 0.6 公里處因先前豪雨引發土石崩塌，導致林道路基受損；近日再受強降雨影響，該路段再度發生土石滑落情形。經現場勘查確認，鹿皮林道 0.6 公里處目前已無法供車輛通行，機車及行人進出亦須特別注意安全。現場已設置警示帶及交通錐，提醒並管制人員進入，以維護通行安全。
	0.6K	林道上邊坡大崩塌情形有落石掉落，車輛無法通行，機車須小心通行

鹿皮林道 0.6 公里處大規模崩塌，上邊坡樹木傾倒。經主任指示，已於 115 年 2 月 26 日完成現場倒木清理作業。目前該路段車輛仍無法通行，機車及行人通行時須格外小心，並注意上方落石風險，以確保安全。

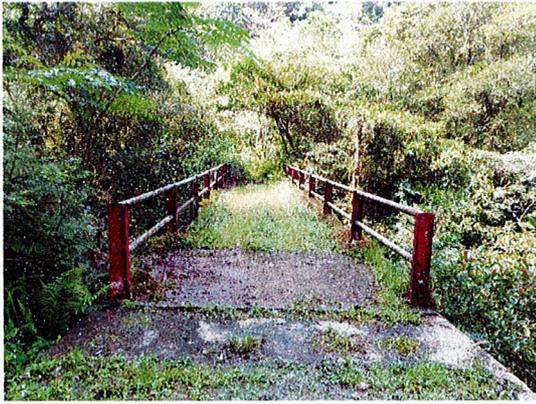
紅橋

紅橋部份設施銹蝕於 0.6 公里已設置警示帶，並標示為危險區域，以防止民眾誤入。
				。
標誌	Ok	標示牌已更新。
