## 7 月份八仙山林道巡查表

巡查人：余正賢

填表日期：115 年 7 月 27 日

八仙山林道巡查照片

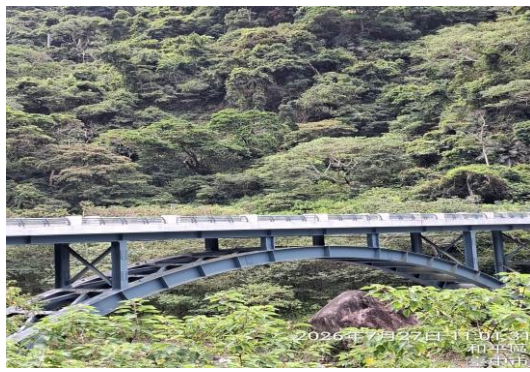
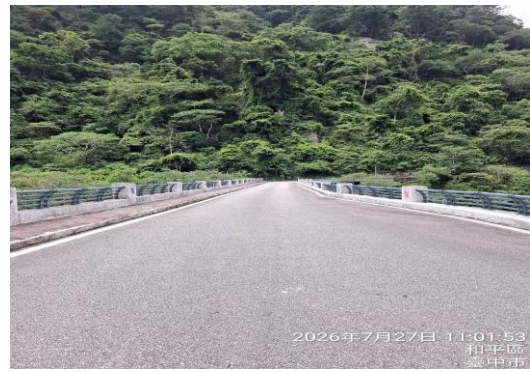
| 巡查項目 | 位置(里程) | 巡查結果 | 須處理情況 |
|---|---|---|---|
| 橋樑與路面 | 約 1k+500 | 良好 | |
| 橋身破損 | 約 1k+500 | 良好 | |

1k+500 仙文橋

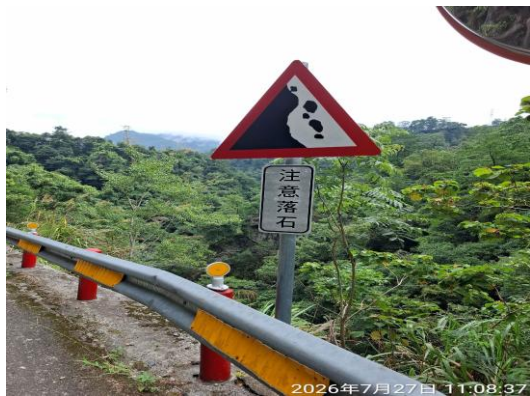
| 巡查項目 | 位置(里程) | 巡查結果 | 須處理情況 |
|---|---|---|---|
| | 約 4k | 注意落石告示牌<br>良好 | |

4k 注意落石告示牌良好

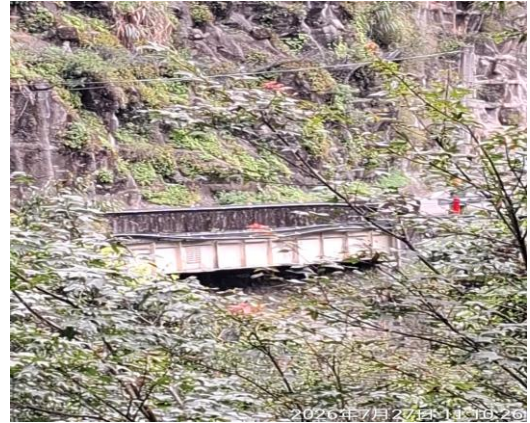
| 巡查項目 | 位置(里程) | 巡查結果 | 須處理情況 |
|---|---|---|---|
| 小鋼橋 | 約 4k+100 | 良好 | |

4k+100 小鋼橋良好

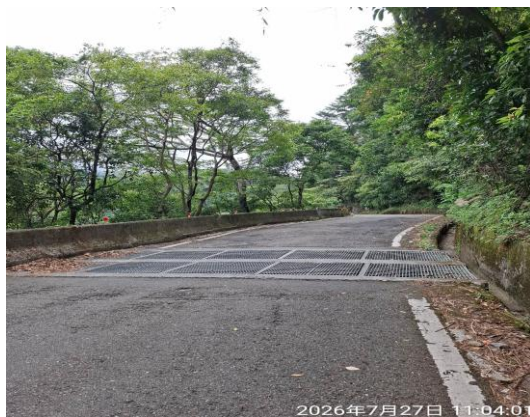
| 巡查項目 | 位置(里程) | 巡查結果 | 須處理情況 |
|---|---|---|---|
| 橫向排水溝 | 約 2.5k | 良好 | |

2.5k 橫向排水溝良好

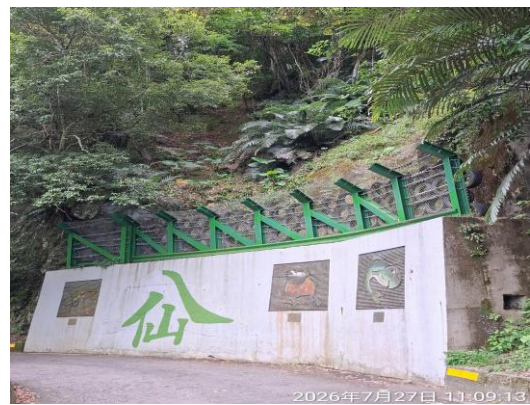
| 巡查項目 | 位置(里程) | 巡查結果 | 須處理情況 |
|---|---|---|---|
| 防落石柵 | 約 4k+200 | 防落石柵良好 | |

4k+200 防落石柵

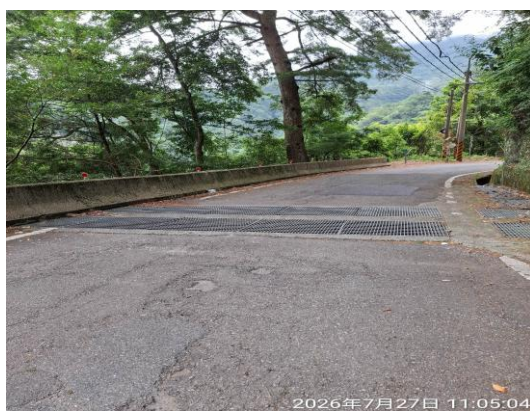
| 巡查項目 | 位置(里程) | 巡查結果 | 須處理情況 |
|---|---|---|---|
| | 約 3k | 良好 | |

3k 橫向排水溝良好

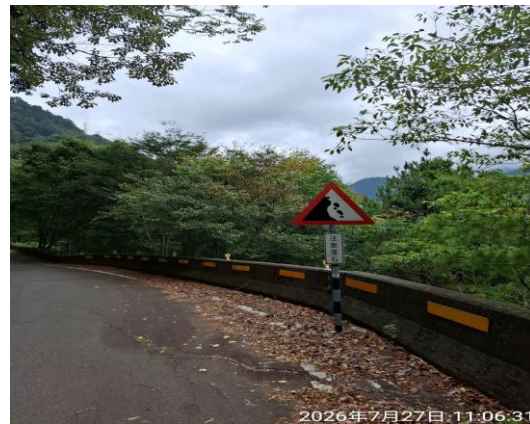
| 巡查項目 | 位置(里程) | 巡查結果 | 須處理情況 |
|---|---|---|---|
| 警(告)示牌 | 約 3.5k | 注意落石告示牌<br>良好 | |

3.5k 注意落石告示牌良好
