# 八仙山苗圃林道巡查表

填表日期：115年07月22日

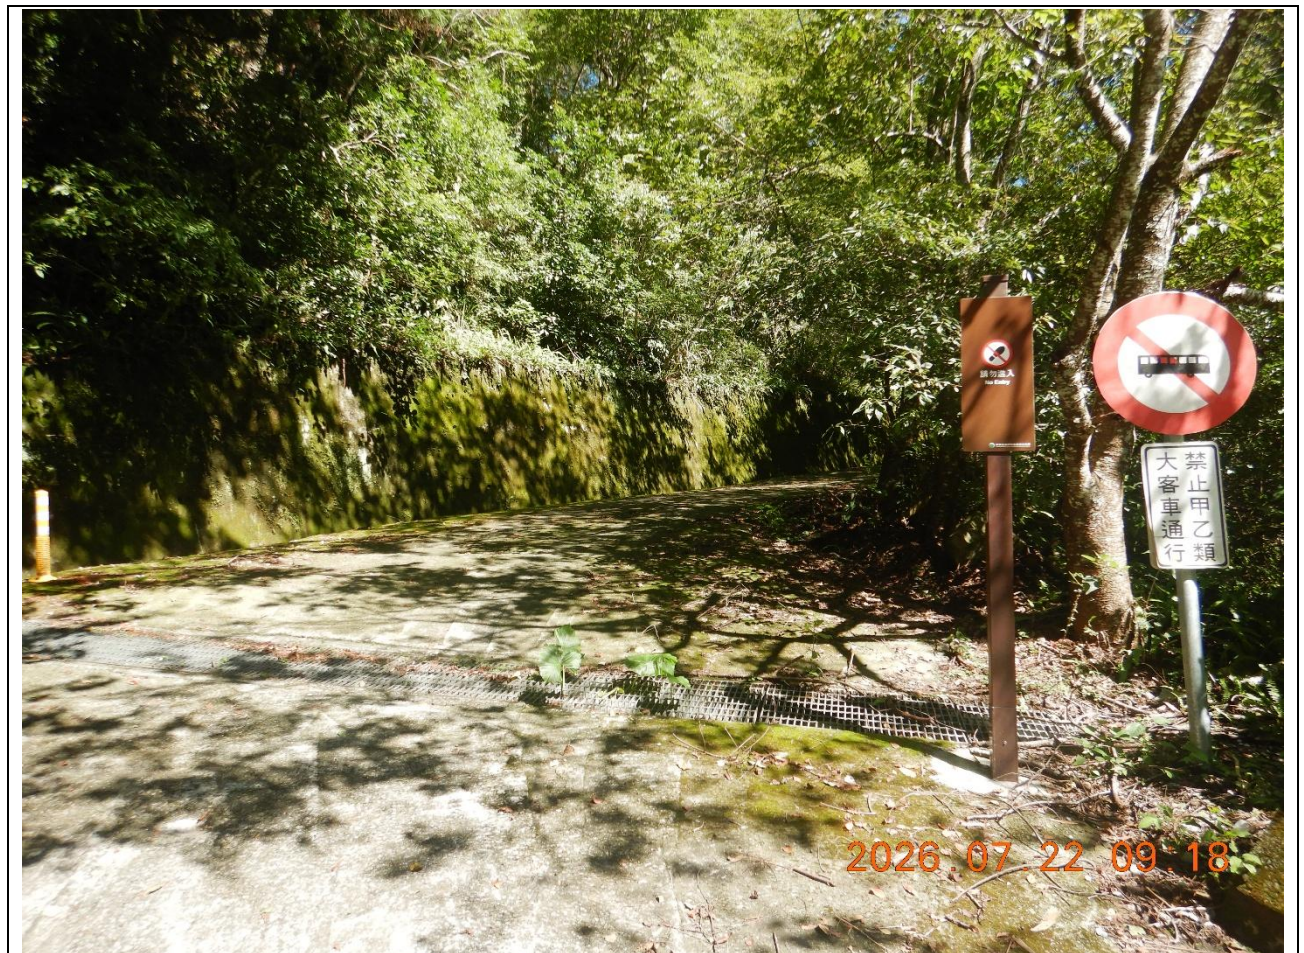
| 巡查項目 | 位置(里程) | 巡查結果 | 須處理情況 |
|---|---|---|---|
| 牌誌(損壞、歪斜或髒汙) | | 無異狀(圖片1) | |

圖片1：0K，牌誌及截水溝，無異狀。

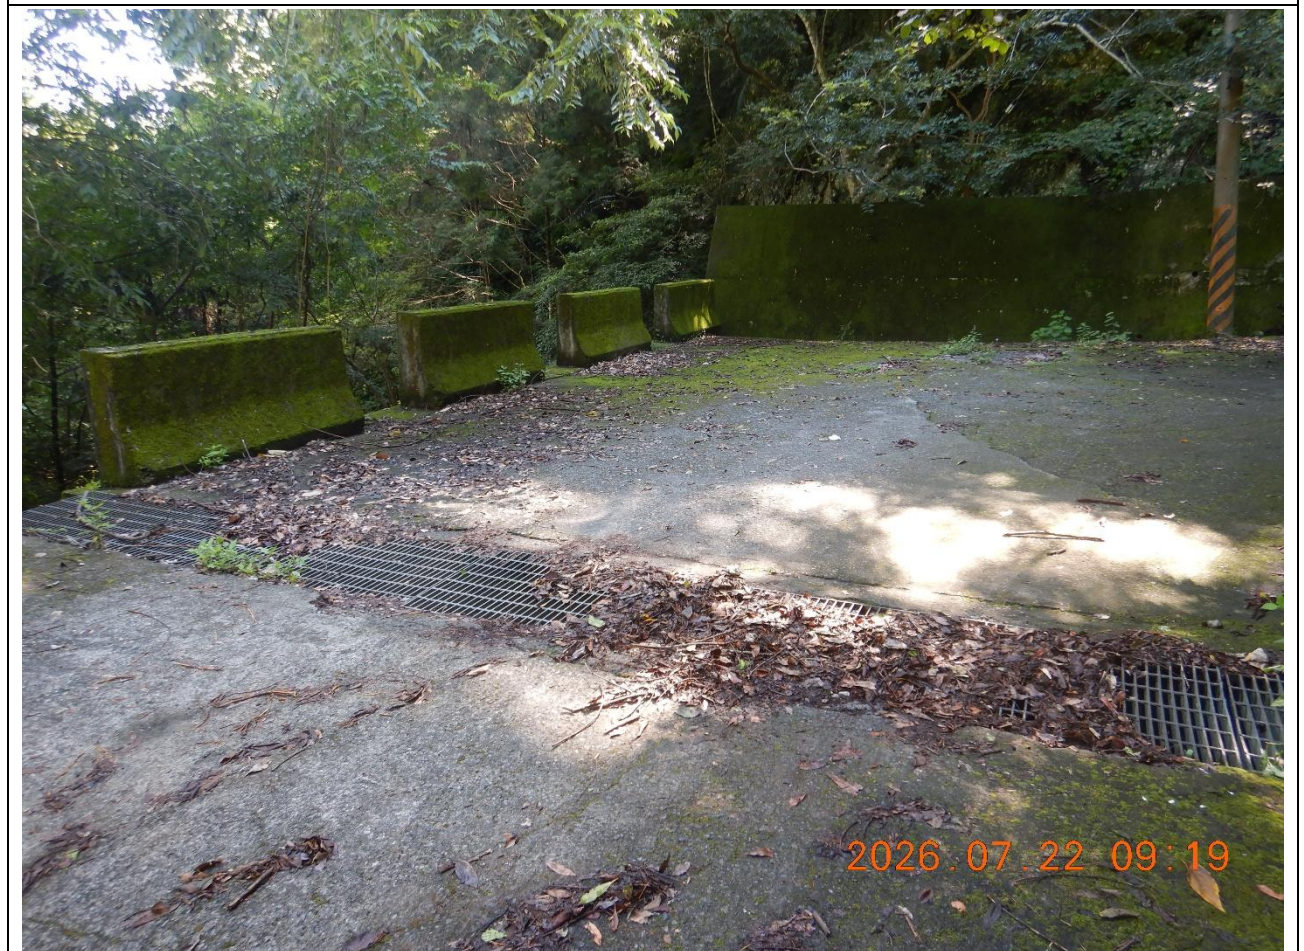
圖片2：0K+200，截水溝，落葉堆積。

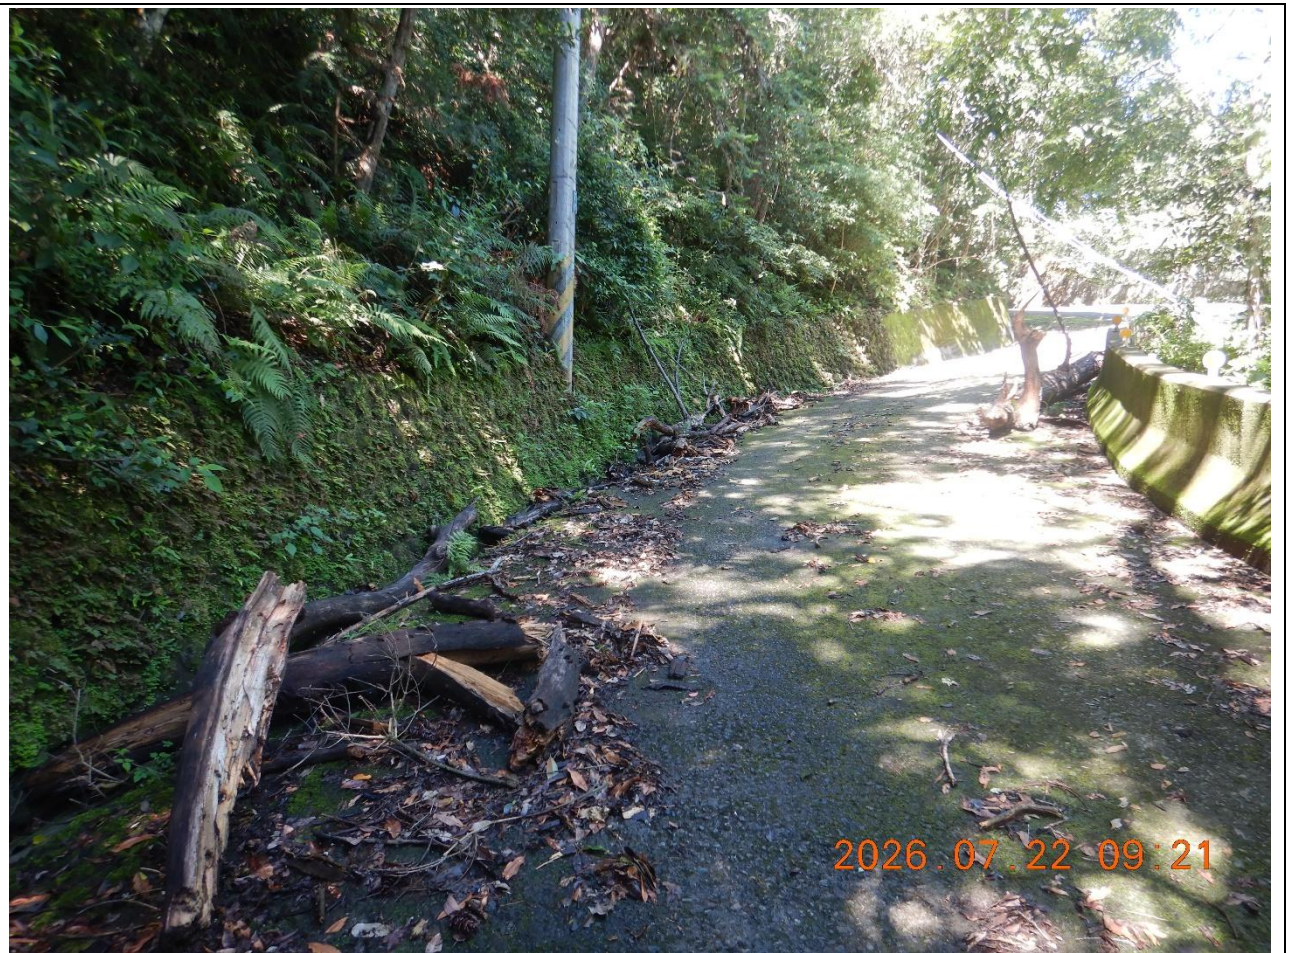
圖片3：0K+270，路面倒木，邊溝堆積，護欄無異狀。

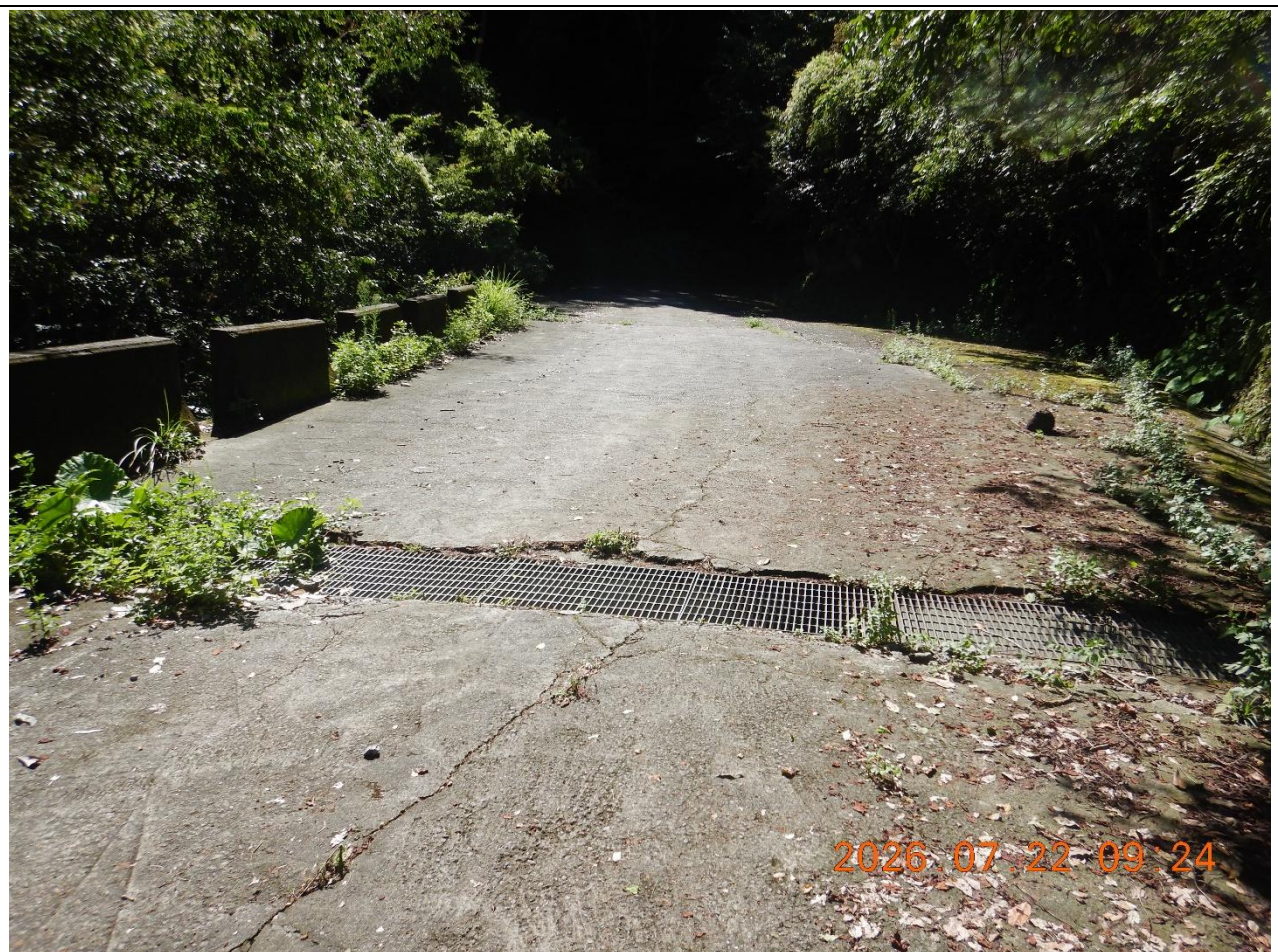
圖片4：0K+500，截水溝雜草過長。

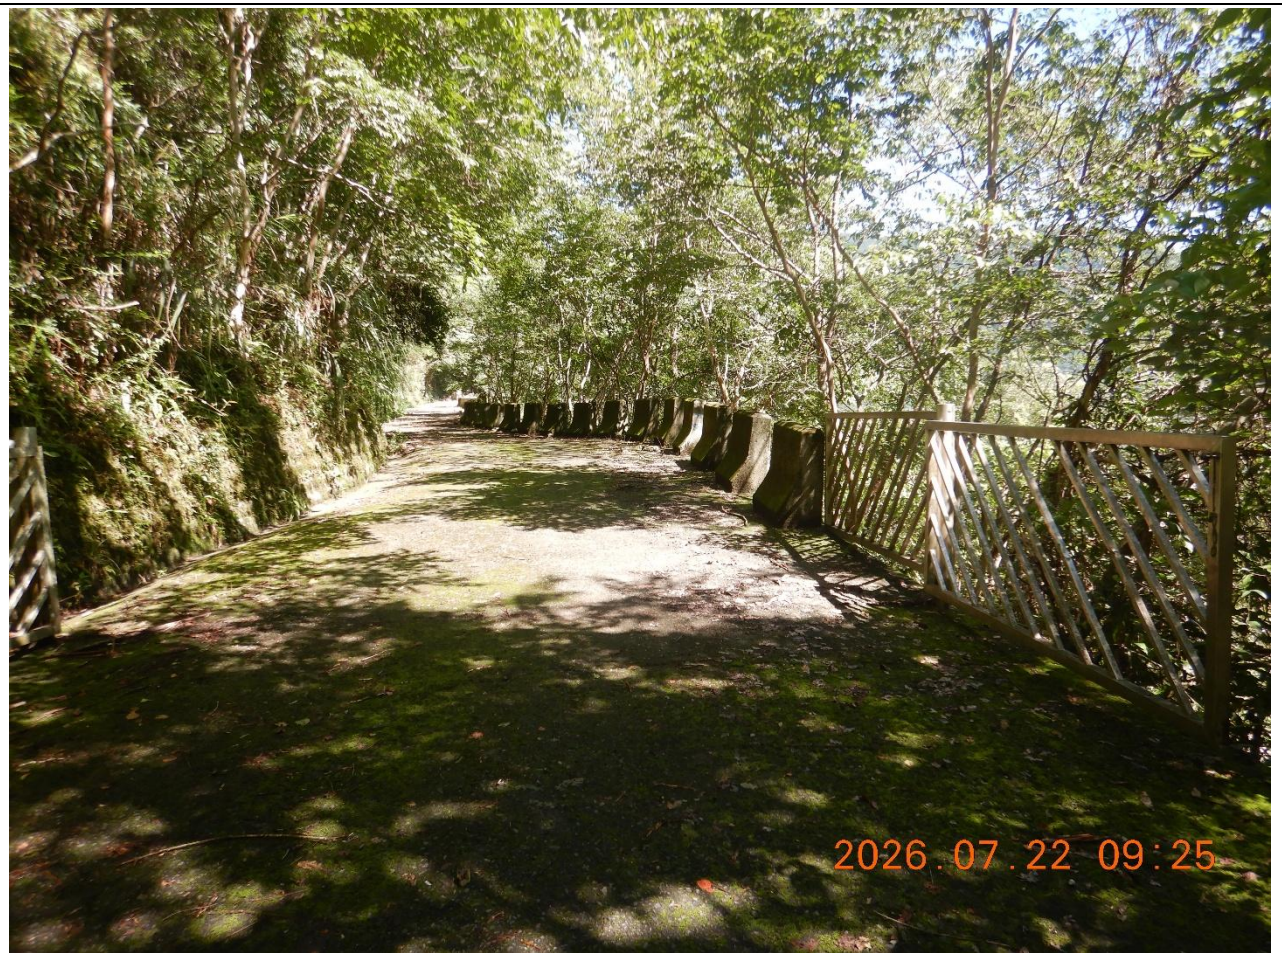
| 巡查項目 | 位置(里程) | 巡查結果 | 須處理情況 |
|---|---|---|---|
| 其他(標線、防撞桿) | 0K+500 | 柵門無異狀(圖片5) | |

圖片5：0K+530，柵門無異狀。

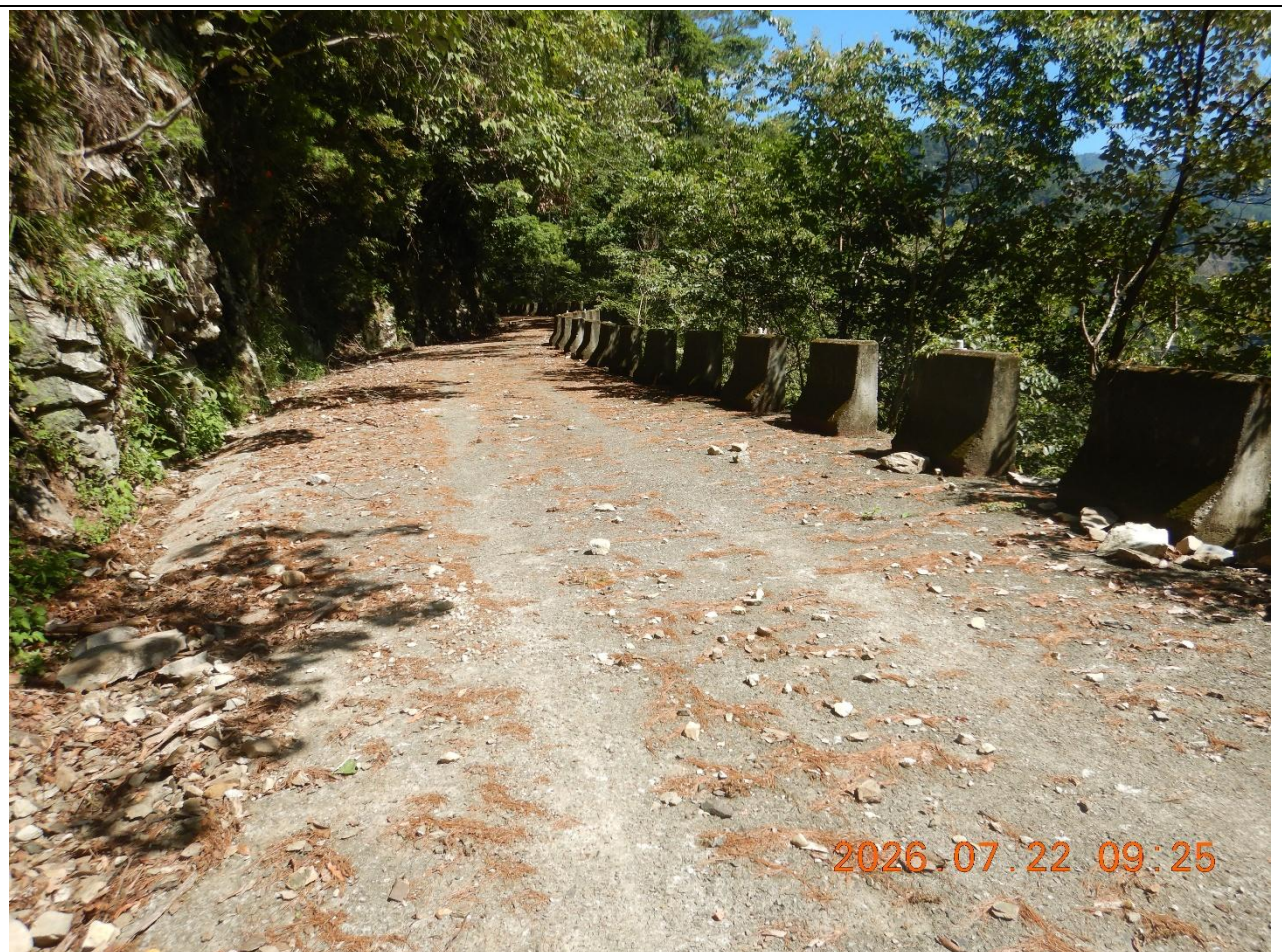
圖片6：0K+550，路面落石及邊溝枯枝落葉堆積，護欄無意狀。
