裡冷林道7月份  
巡查表

巡查人：賴思齊

填表日期：115年7月30日

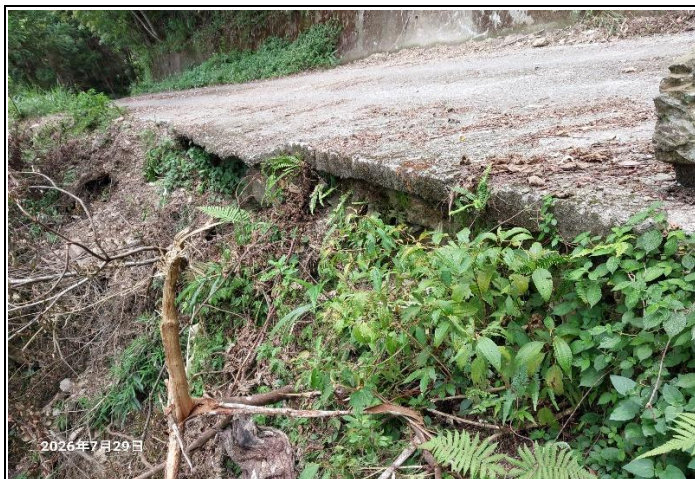
裡冷林道6K+300處，林道路面下方有掏空的情形，目前沒有太大的變動，持續觀察中。

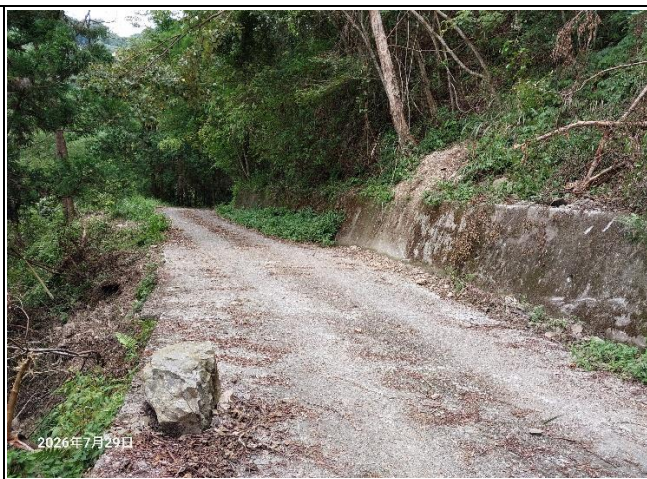
裡冷林道6K+300處，林道路面下方有掏空的情形，目前沒有太大的變動，持續觀察中。

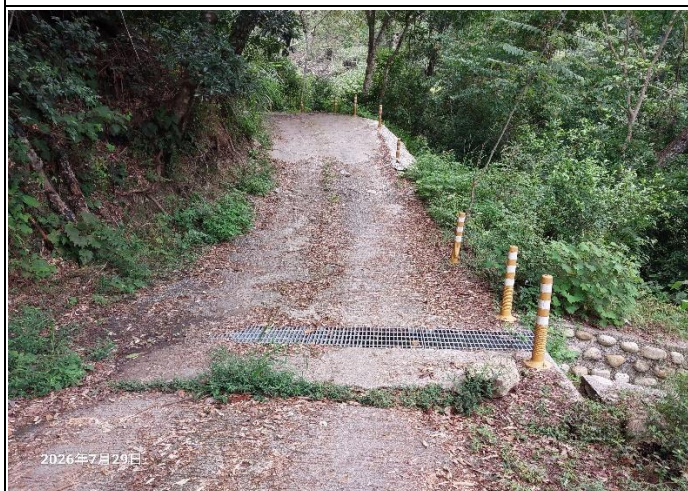
裡冷林道11K+400處，水泥路面有裂開下陷，傾斜度有緩慢增加，持續觀察中。

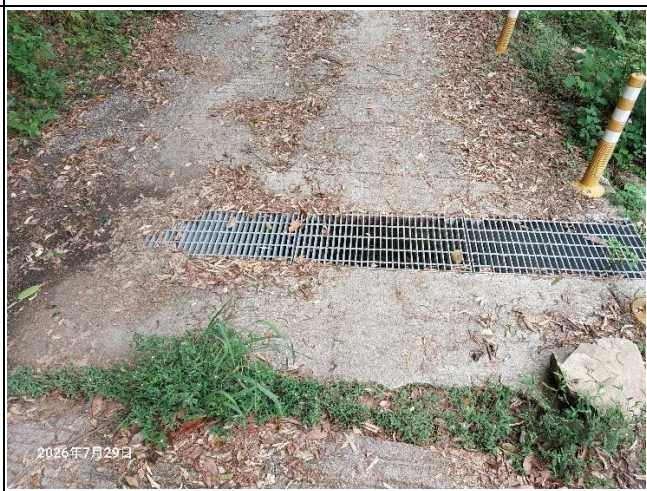
裡冷林道11K+400處，水泥路面有裂開下陷，傾斜度有緩慢增加，持續觀察中。
