## 雙崎站觀音山林道 115 年 07 月份巡查表

# 觀音山林道巡查照片

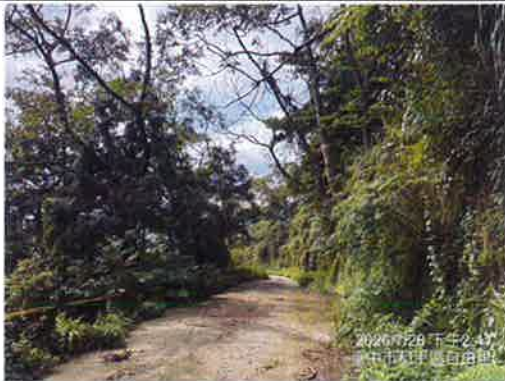
X 軸:241470 Y 軸:2685470

說明:水泥路面、擋土牆及上坡面(蛇籠)

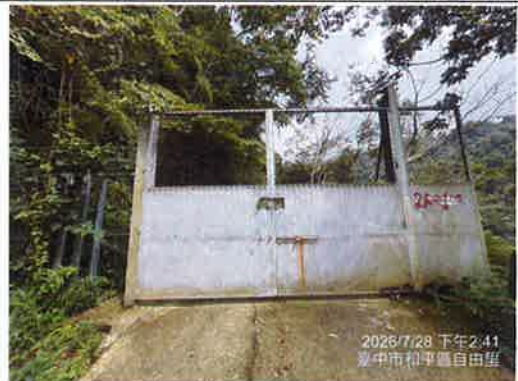
X 軸:241482 Y 軸:2685448

說明:鐵門及告示牌

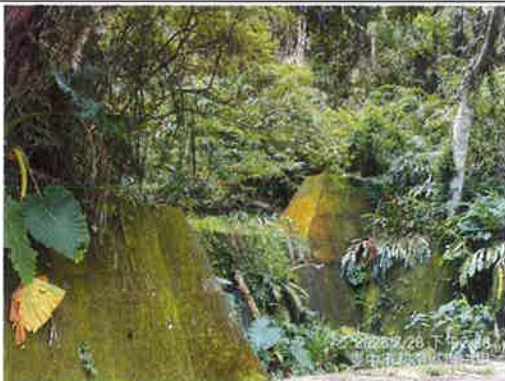
X 軸:241816 Y 軸:2685274

說明:水泥道路、擋土牆及水泥圓形涵管

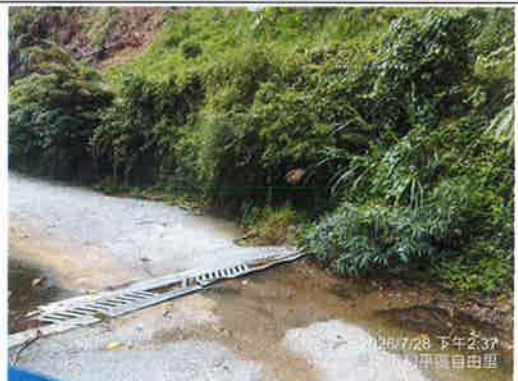
X 軸:242062 Y 軸:2685366

| 巡查項目 | 位置(里程) | 巡查結果 | 須處理情況 |
|---|---|---|---|
| 箱涵 | 3k+100<br>2k+850 | 2k+800(241816, 2685274)<br>狀況良好<br>3k+100(242062, 2685366)<br>鐵蓋翹起 | 尚未影響通行，但<br>需處理，以免後續<br>影響行車安全 |

說明:水泥路面及圓形箱涵

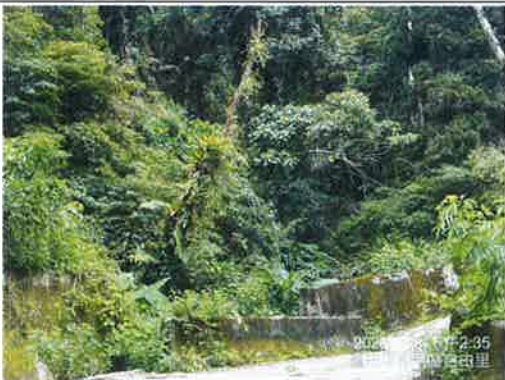
X 軸:242483 Y 軸:2685127

說明:水泥橋樑

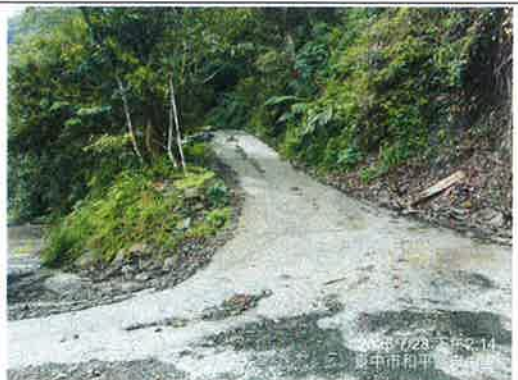
X 軸:243229 Y 軸:2684456

說明:pc 路面
