# 烏石坑林道巡查表(7月)

填表日期：115年08月05日

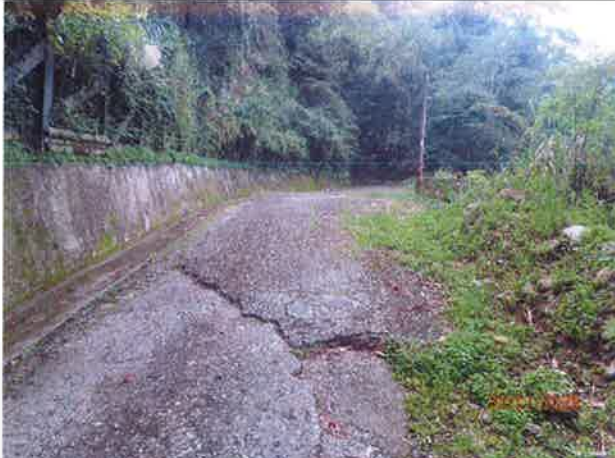
| 巡查項目 | 位置(里程) | 巡查結果 | 須處理情況 |
|---|---|---|---|
| 坡面 | 4K+000<br>4k+550 | (244126，2686224)<br>防落石網遭落石壓迫損壞<br>(244225，2686155)<br>坡面、防護網破裂情形 | 尚未影響通行，持續觀察 |

| <p>烏石坑林道巡視，X：244126，Y：2686224，路面破碎截水溝蓋露出情形，防落石網遭落石壓迫損壞。</p> | <p>烏石坑林道巡視，X：244129 Y：2686237，截溝凹陷情形，車輛仍可通行。</p> |

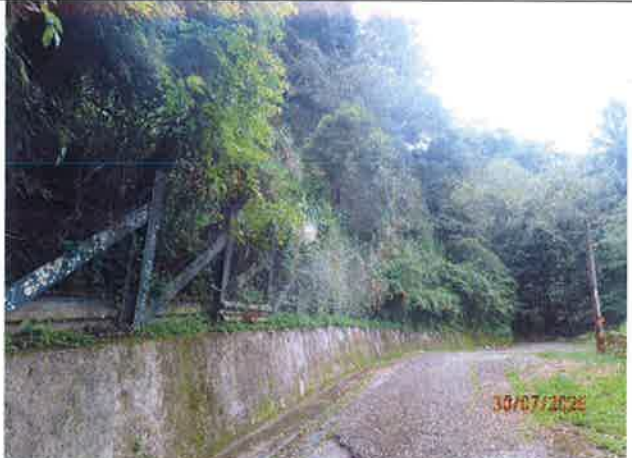
| 巡查項目 | 位置(里程) | 巡查結果 | 須處理情況 |
|---|---|---|---|
| 路面 | AC：0~2K+100<br>PC：2K+100~6K | 2k+260(243954，2686871)<br>3k+750(244053，2686333)<br>4K+000(244129，2686237)<br>5K+410(244405，2685955)<br>等處有路面破碎情形。 | 尚未影響通行，持續觀察 |

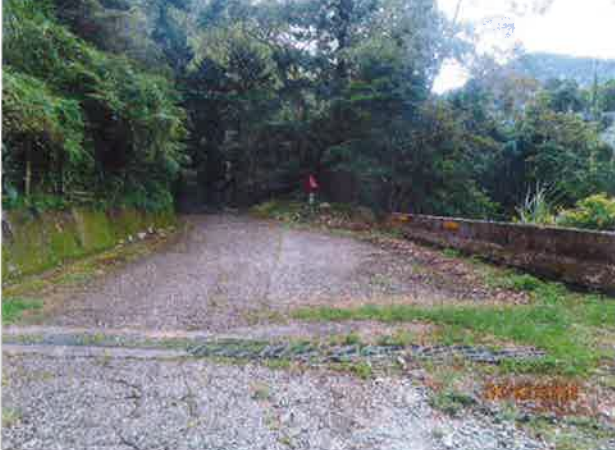
| <p>烏石坑林道巡視，X：244070，Y：2686202，截溝凹陷情形。</p> | |
