# 麻必浩 580 林道 115 年 07 月巡查表

巡查人：陳冠仲、廖邦志

填表日期 07 月 28 日

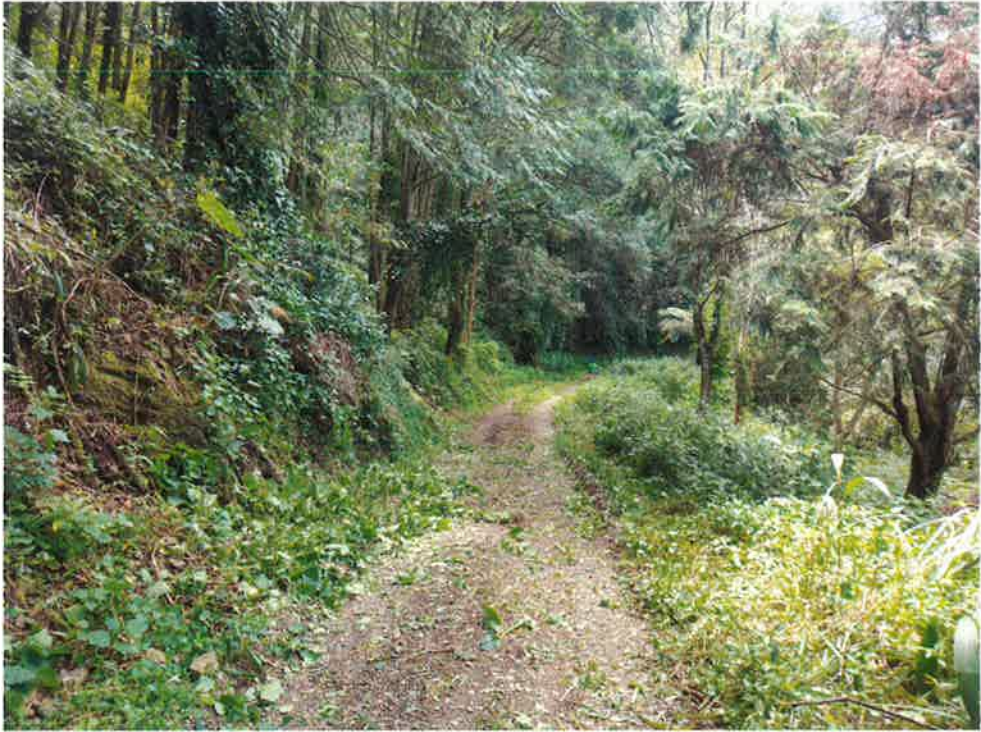
| 位置 | 照片 |
|---|---|
| <p>麻必浩林道 2.8K</p> <p>現況良好</p> | |

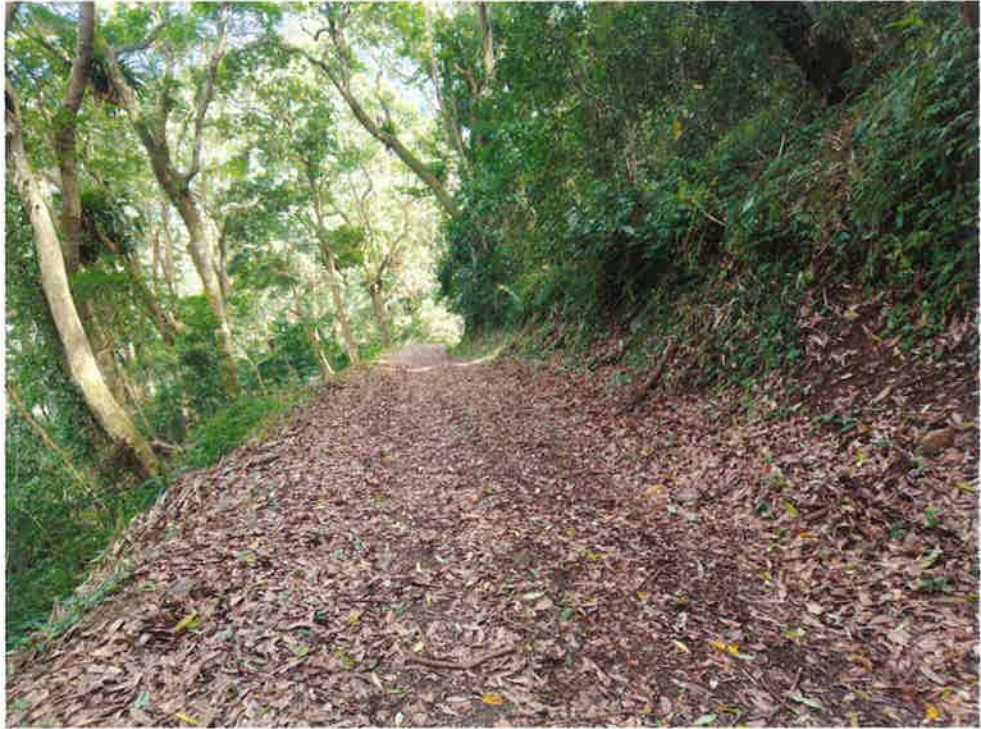
| 位置 | 照片 |
|---|---|
| <p>麻必浩林道 3.6K</p> <p>現況良好</p> | |

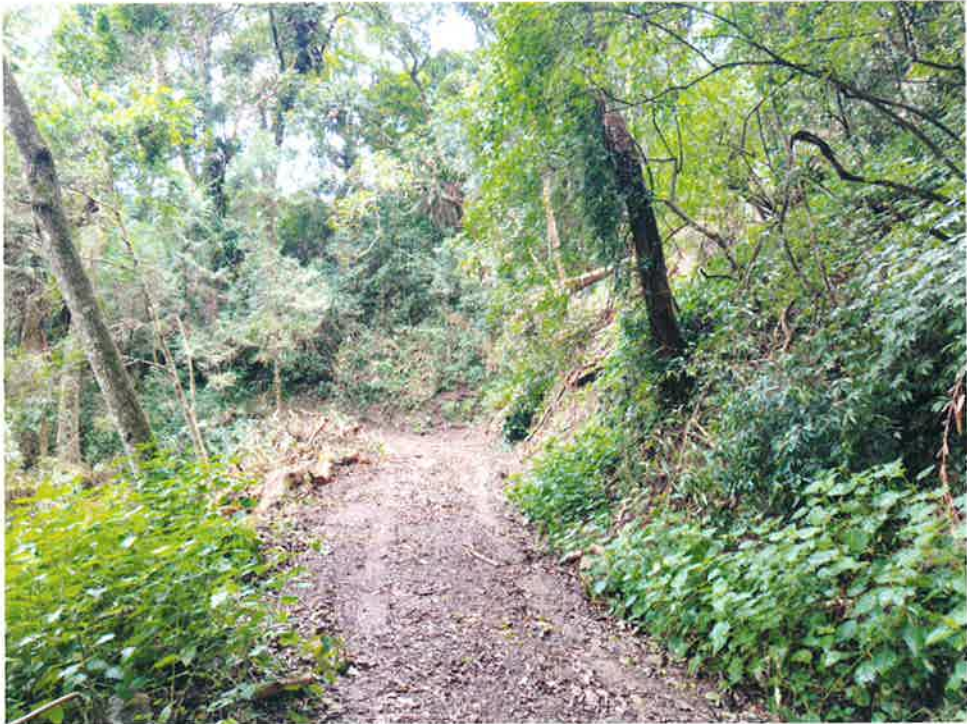
| 位置 | 照片 |
|---|---|
| <p data-bbox="92 188 331 226">麻必浩林道 3.1K</p> <p data-bbox="92 300 331 338">災後已清理完成</p> | A photograph showing a dirt path in a forest. The path is clear and appears to be the result of cleanup work after a disaster. The surrounding area is filled with lush green trees and undergrowth, indicating a healthy forest environment. |
