# 115年度7月份中平林道巡查表

巡查人： 祁克勤

填表日期：115年08月07日

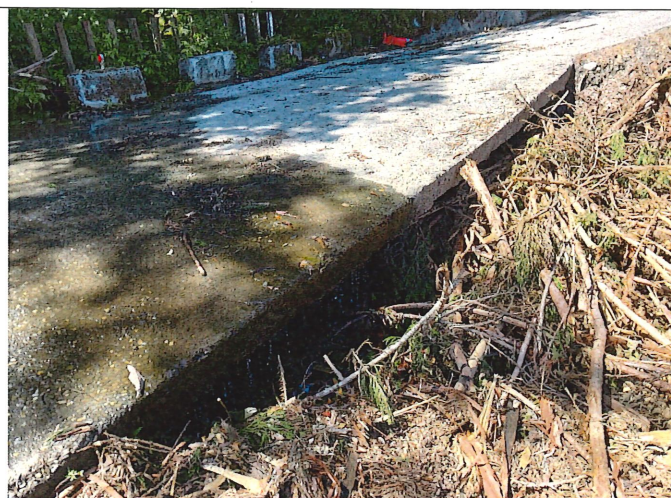
照片 1：中平林道 13K 處座標 X:278207、Y:2590160，路面地基掏空(長約 8 米)

| 巡查項目 | 位置(里程) | 巡查結果 | 須處理情況 |
|---|---|---|---|
| 路面 | 照片1：中平林道13K處<br>座標 X：278207、Y：2590160。<br>照片2：中平林道13K處<br>座標 X：278207、Y：2590160。<br>照片3：中平林道3K+400處<br>座標 X：281615、Y：2589901。<br>照片4：中平林道7K+450<br>座標 X：279771、Y：2590304。<br>照片5：中平林道7K+450。<br>座標X：279771、Y：2590304。 | 照片1：路面地基掏空(長約8米)<br>照片2：路面地基掏空(長約8米)。<br>照片3：路面與邊坡中有縫隙(長約10米)。<br>照片4：道路積水路段。<br>照片5：道路積水路段，路面破損。 | 建請整理重新鋪設 |

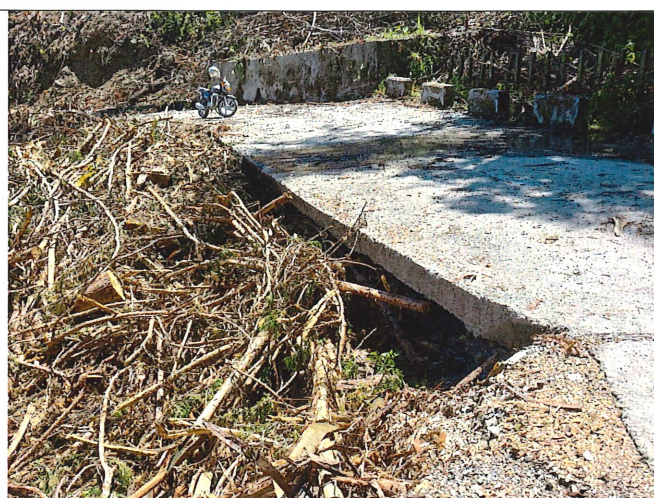
照片 2：中平林道 13K 處座標 X:278207、Y:2590160，路面地基掏空(長約 8 米)

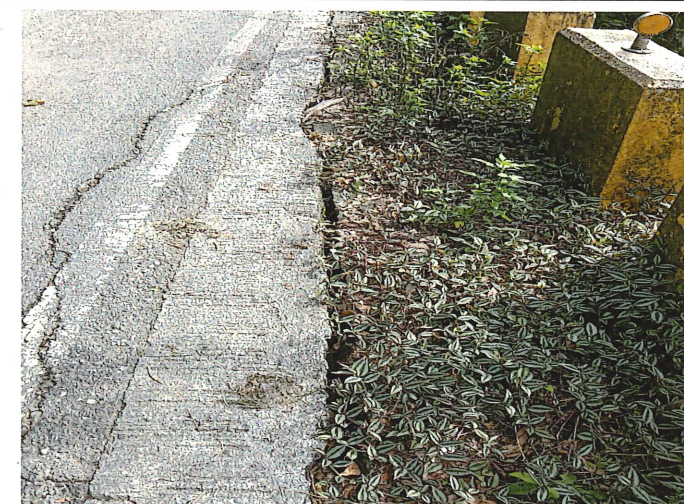
照片 3：中平林道 3K+400 處座標 X:281615、Y:2589901。路面與邊坡中有縫隙(長約 10 米)。

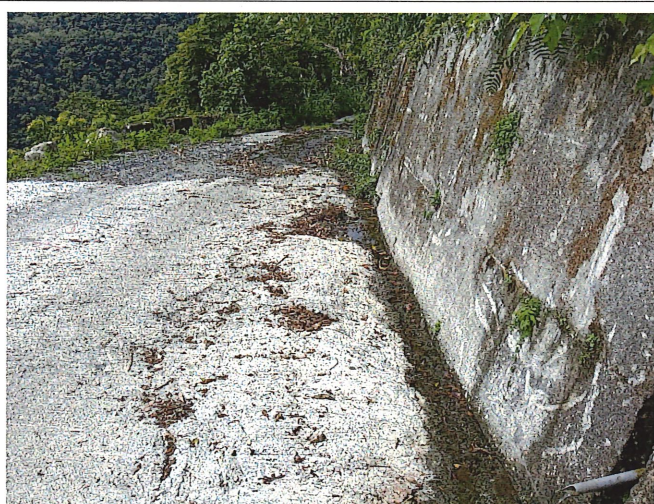
照片 4：中平林道 7K+450 X:279771、Y:2590304 道路積水路段。

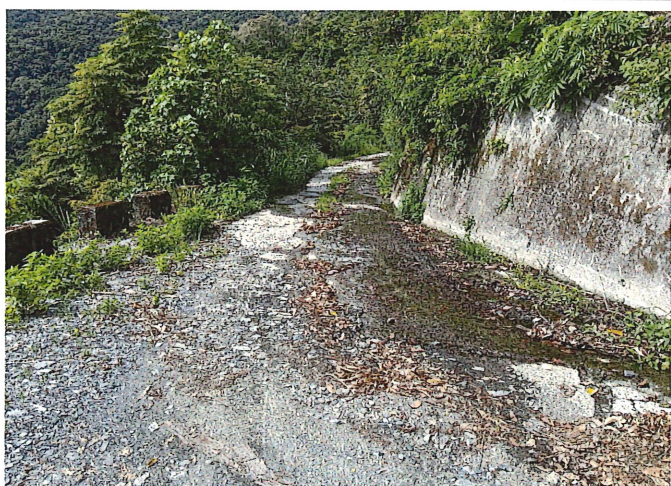
照片 5：中平林道 7K+450 X:279771、Y:2590304 道路積水路段，路面破損。
